IL CAMPANILE DELLA CHIESA PARROCCHIALE DI INTROD

Il restauro

Le necessità dell'intervento

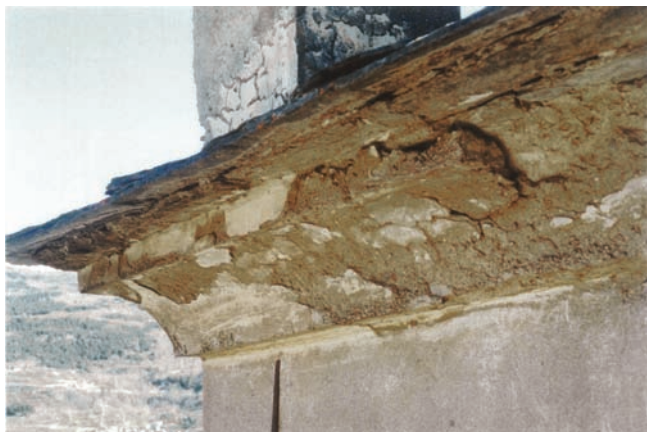
2. Particolare del cornicione alla base della cuspide: evidente il deterioramento dell'intonaco. (F. Accordi)

Da un esame accurato della cornice si poteva constatare un forte deterioramento dell'intonaco che risultava distaccato su buona parte del perimetro della gronda, a causa dell'azione dell'acqua e del gelo (fig. 2).

Pertanto vista la necessità di intervenire prioritariamente sul cornicione per evitare un peggioramento della situazione e soprattutto per assicurare l'incolumità dei passanti e rendere sicuro l'accesso alla chiesa e al cimitero, si decise di programmare un restauro completo della costruzione, considerato che per effettuare i lavori era necessario un sistema di ponteggio economicamente assai oneroso.

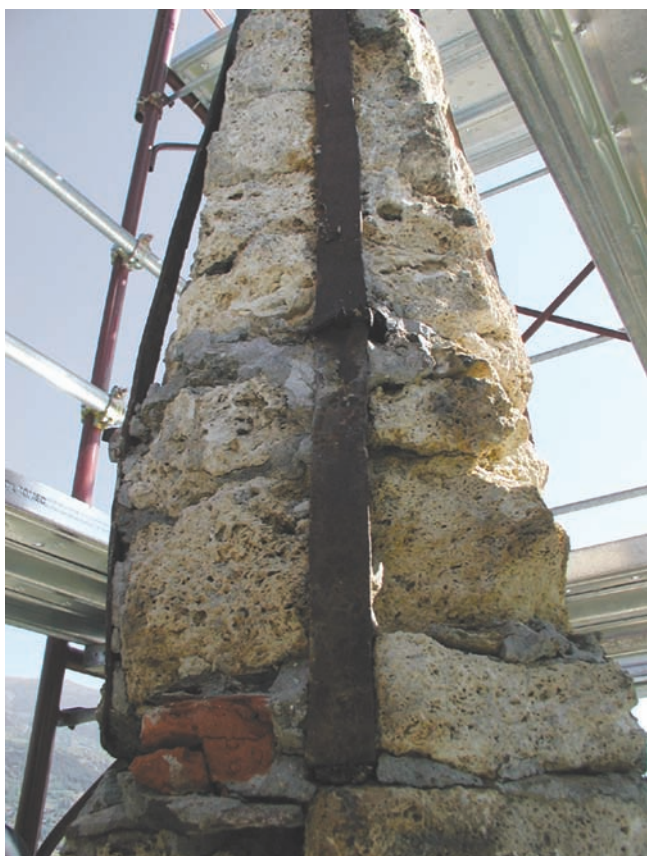
La situazione più preoccupante riguardava la punta su cui si innestava la croce fissata tramite delle bandelle in ferro alla muratura. L'azione del vento sulla croce, l'acqua meteorica e il gelo hanno contribuito a determinare il distacco degli elementi della muratura costituiti da mattoni e pietre di tufo, tanto da rendere questa parte terminale mobile al solo tatto (fig. 6).

6. *Particolare della sommità della cuspide prima dell'intervento di consolidamento. (F. Accordi)*

La prima fase delle opere ha comportato un delicato consolidamento della parte terminale della guglia dove si innesta la croce.

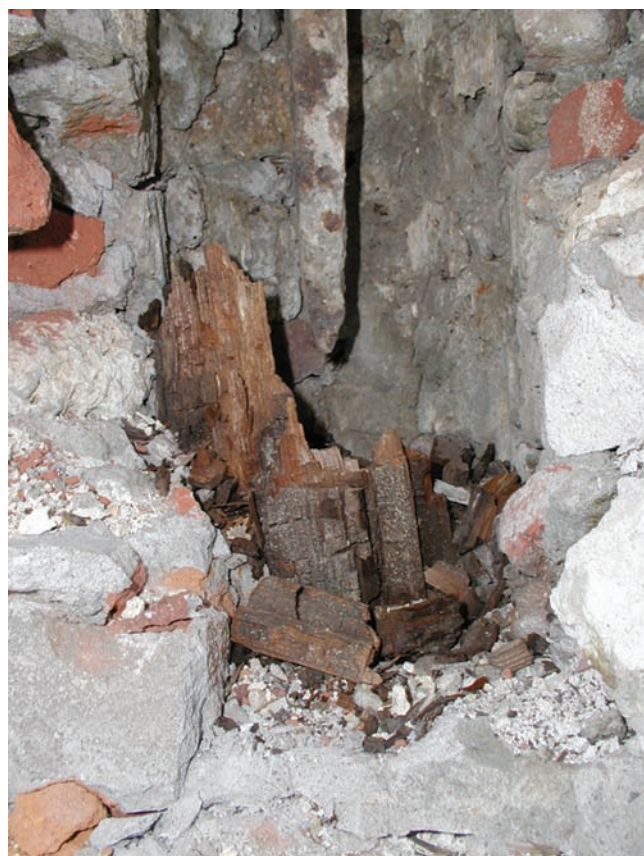
7. *Particolare della sommità del palo centrale dell'incastellatura lignea della cuspide del campanile. (F. Accordi)*

Dalla rimozione della muratura nella parte terminale si era potuto constatare che la testa del palo centrale era completamente sbriciolata e quindi il perno in ferro, supporto della croce, non era più infisso ma libero (fig. 7). L'intervento di consolidamento ha comportato la realizzazione di una incamicatura di cemento armato della testa del palo, trattata con resina epossidica impregnante, nella

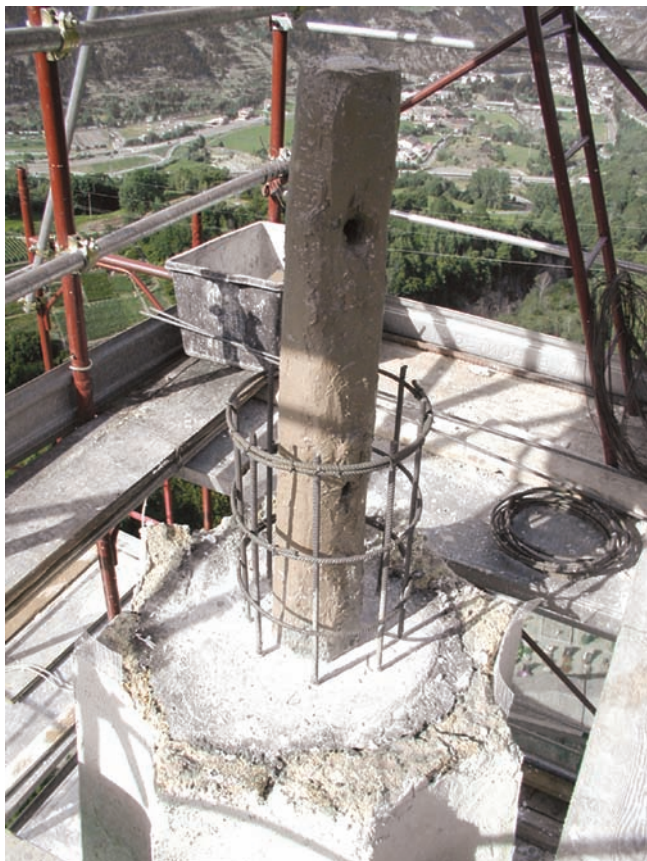
8. Particolare del consolidamento della sommità della cuspide. (F. Accordi)

quale è stato fissato, tramite piastre metalliche, il perno di sostegno della croce (fig. 8).

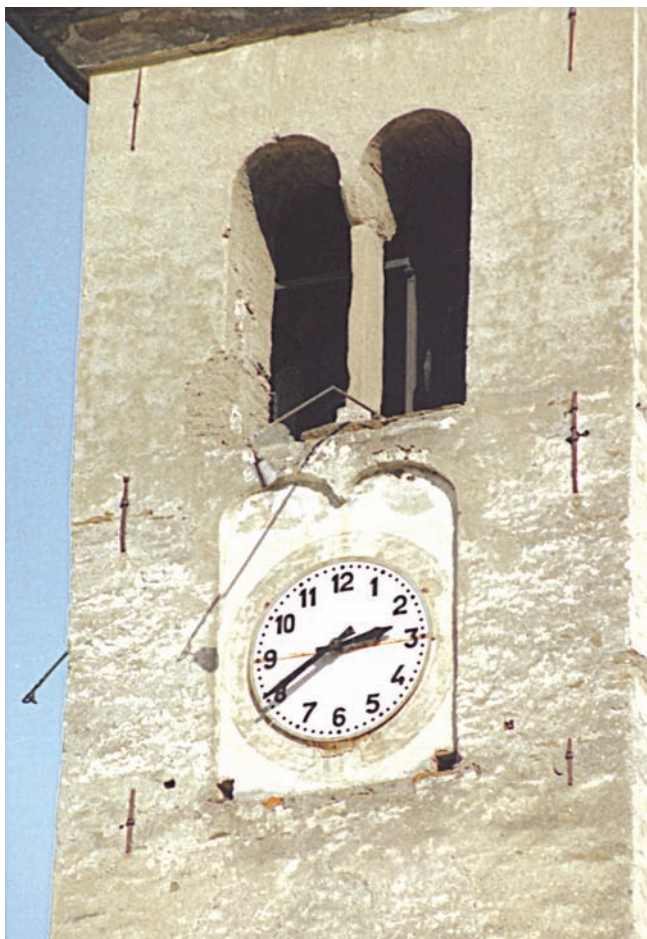
11. Bifore tamponate sul fronte sud.
(F. Accordi)

Sulle facciate ovest, nord e sud erano presenti nelle bifore tamponate i quadranti dell'orologio costruiti in materiale plastico di colore bianco con numeri arabi in metallo agli indici, risalenti ai primi anni Sessanta (fig. 11).

Con la rimozione degli stessi si è potuto constatare la presenza delle tracce di due tipi di ghiere sovrapposte relative ai vecchi quadranti decorati, di difficile interpretazione.

Si prevede di realizzare i nuovi quadranti con indici e cifre non in metallo ma bensì decorate.

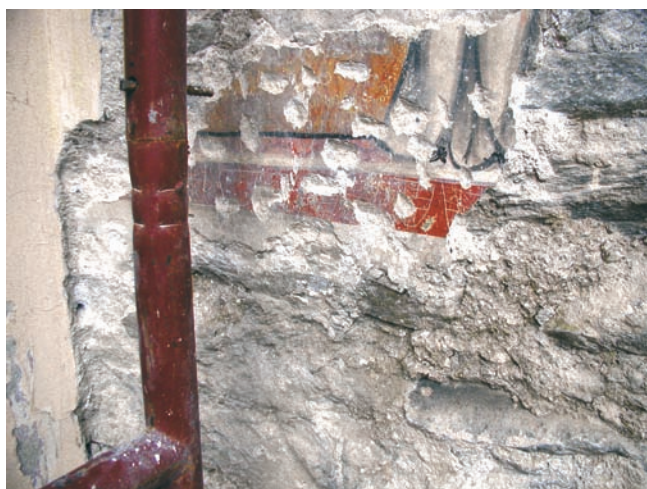
12. Frammento di affresco sul lato ovest del campanile. (F. Accordi)

Durante lo scrostamento dell'intonaco alla base della facciata ovest, a circa 1,50 m da terra, è stato rinvenuto un frammento di affresco di cui risulta difficile ipotizzarne il soggetto. Sopra la superficie colorata sono presenti delle incisioni a graffito che sembrano rappresentare degli stemmi araldici, e delle picchettature eseguite sicuramente per fare aderire un sovrastante e successivo strato di intonaco (fig. 12).

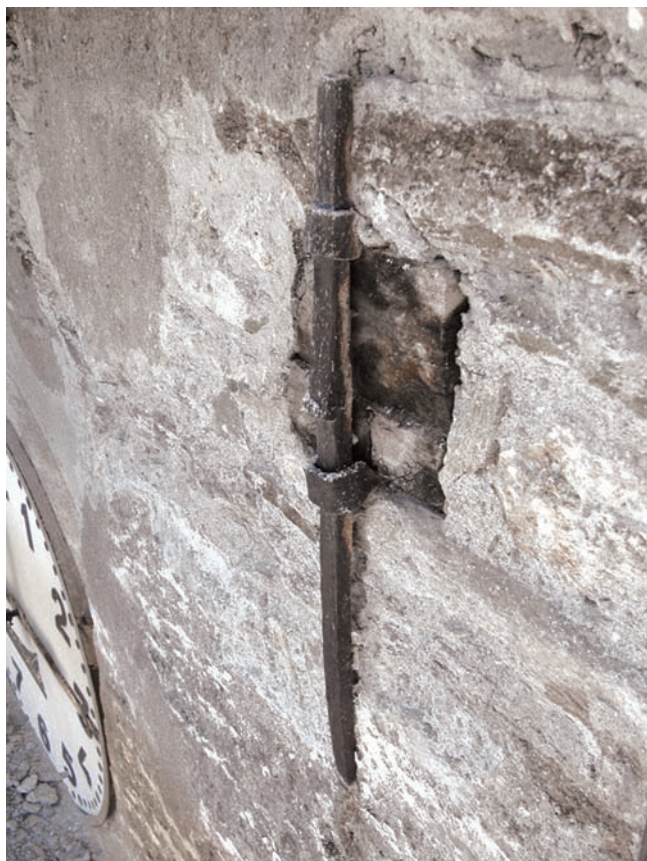
Il diverso sistema costruttivo tra le due parti del campanile è constatabile anche dal particolare utilizzo di grandi travi lignee che, presenti nella sola porzione superiore, legano orizzontalmente e da parte a parte ognuno dei quattro lati. In tali travi sono poi state inserite successivamente delle chiavi di ferro che, messe in tensione, costituiscono il collegamento tra i due lati della struttura che, per il regime statico dell'insieme, tenderebbero a divergere (fig. 15).

15. Una delle travi lignee di catena del 1430 con chiave in ferro inserita successivamente. (M. Cortelazzo)

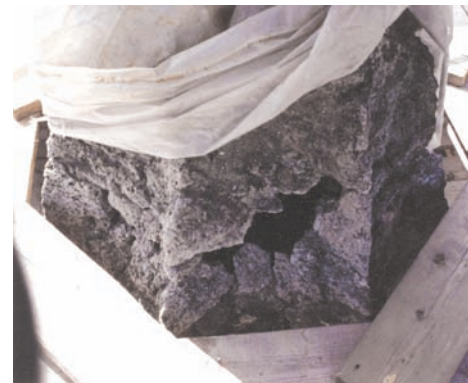
Peraltro l'asta della croce e l'anima di legno resistono sì alla flessione ma si deformano elasticamente sotto sforzo e le loro oscillazioni sottopongono la muratura che li avvolge, tanto più sottile quanto più la guglia è snella, ad un martellamento orizzontale ed a sforzi flessionali, che nel tempo possono produrre danni anche gravi. Ad esempio nella guglia del campanile della chiesa parrocchiale di Saint-Christophe, di media snellezza, si sono prodotte le lesioni visibili nella figura 18, con un notevole rischio di cedimento del sostegno della croce. In quel caso, in un intervento dell'anno 1992, si è consolidata la cima della guglia avvolgendola in un'imbragatura metallica esterna collegata a due bandelle inferiori passanti all'interno e tirate verso il basso da cavetti metallici ancorati a forza alla base della guglia stessa, come rappresentato negli schemi della figura 19.

18. Saint-Christophe. La rottura per flessione della cima della guglia. (G. Vallacqua)

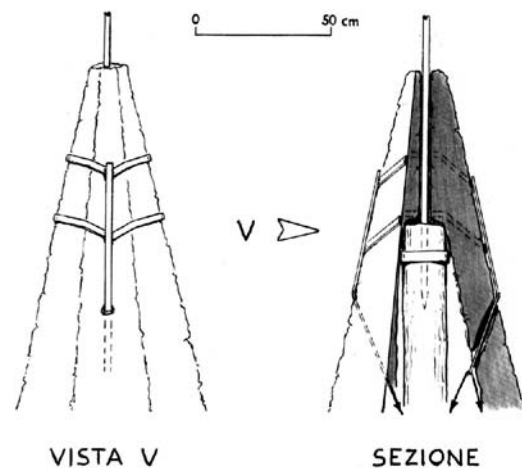
19. Saint-Christophe. Schema dell'imbragatura metallica aggiunta sotto la croce. (G. Vallacqua)

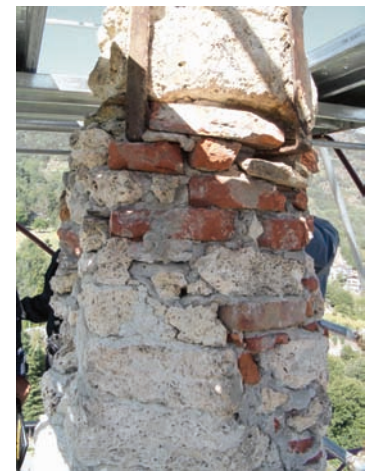
Nel corso dei lavori di restauro del campanile si è invece dovuto constatare che l'imbragatura di ferro, pur essendo ancora integra, non era più trattenuta in basso perché l'anima di legno, non sufficientemente protetta dalle intemperie, si era del tutto degradata, fino a disfarsi annullando la propria resistenza (fig. 7). In tali condizioni al ribaltamento potevano opporsi soltanto i pesi della croce e del pinnacolo murario e l'apparente integrità della guglia intonacata nascondeva un grave pericolo: la sua sommità avrebbe potuto rovesciarsi e cadere a terra per la spinta di qualche raffica di vento eccezionale. Ciò si è potuto verificare col calcolo ma anche, più intuitivamente, facendo oscillare il pinnacolo terminale senza sforzo con una sola mano e osservando come la muratura sottostante, benché già ricucita con gli inserti di mattoni visibili nella figura 23, si fosse di nuovo profondamente fessurata.

23. La rottura per flessione della muratura originaria e dei successivi inserti di mattoni sotto l'imbragatura. (G. Vallacqua)

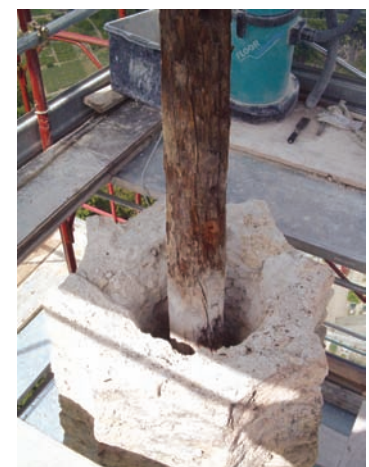
24. L'emergenza della parte integra del palo-anima. (G. Vallacqua)

Accertato che fra il palo centrale e la muratura esterna rimaneva un certo spazio (fig. 24), si è preferita la soluzione, di più semplice esecuzione e di più sicuro funzionamento, di avvolgere insieme il palo e i codoli delle bandelle e dell'asta portacroce con una specie di corsetto o camicia di cemento armato, sfruttando la capacità del getto di calcestruzzo di ricopiare perfettamente la forma sia del palo sia dei codoli (figg. 25 e 8).

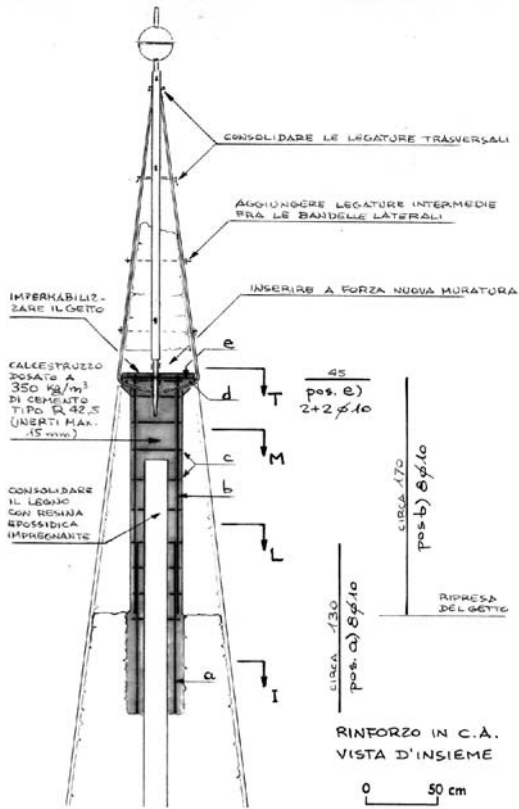
25. Schema progettuale dell'incamiciatura in cemento armato del palo-anima. (G. Vallacqua)

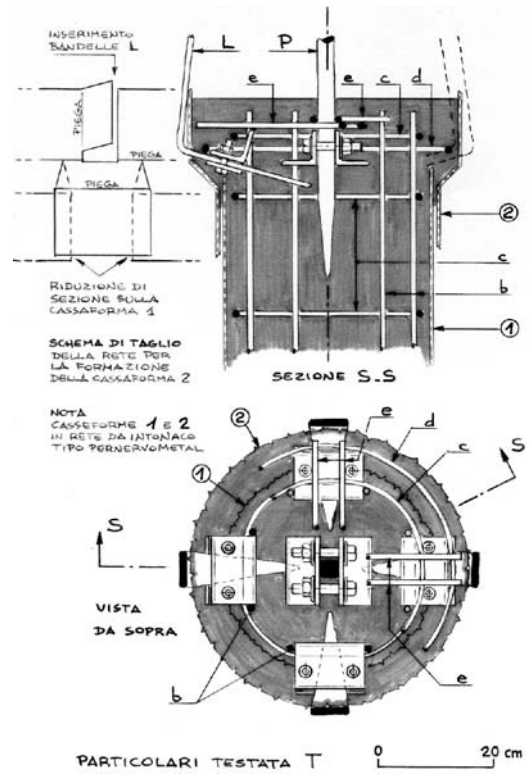
26. Particolare progettuale per l'ancoraggio dell'imbragatura esistente nel cemento armato. (G. Vallacqua)

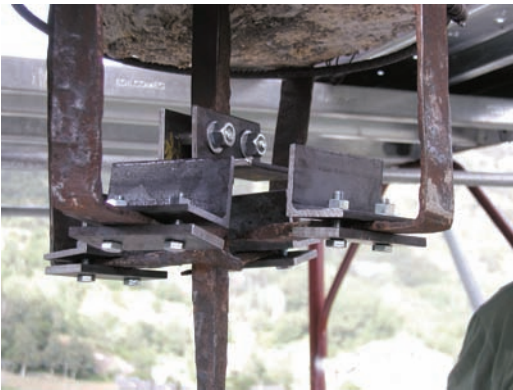
27. Le piastre di ritegno dei codoli di ferro. (F. Accordi)

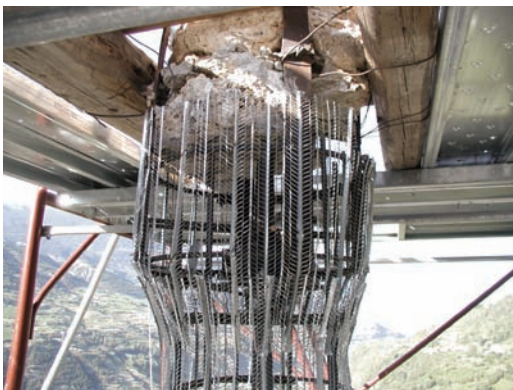
28. La casseratura in rete da intonaci della testata di ancoraggio. (F. Accordi)

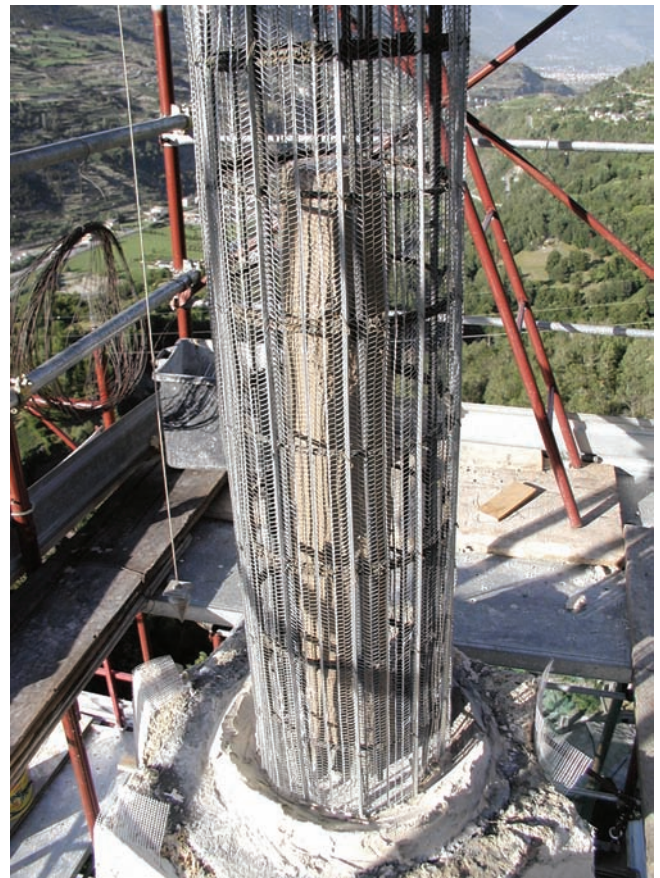
29. Il cassero in rete da intonaci attorno al palo-anima. (F. Accordi)

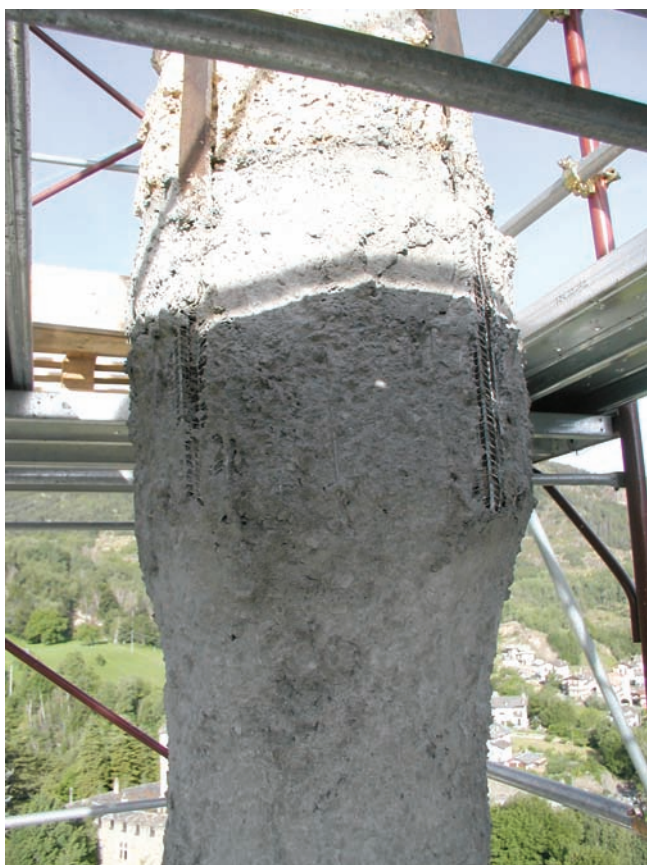
30. Il getto di calcestruzzo, da rivestire con la muratura. (F. Accordi)
