## LA FACCIATA DELLA CHIESA DI SAINT ETIENNE: L'INTERVENTO DI RESTAURO

COMUNE: Aosta  
COORDINATE: foglio 42 - particella 0  
TIPO D'INTERVENTO: restauro dipinti murali  
TEMPI D'ESECUZIONE: 2005-2006  
DITTA: Edilrestauri S.r.l. - Altavilla Vicentina (VI)  
DIREZIONE SCIENTIFICA: Servizio beni storico artistici

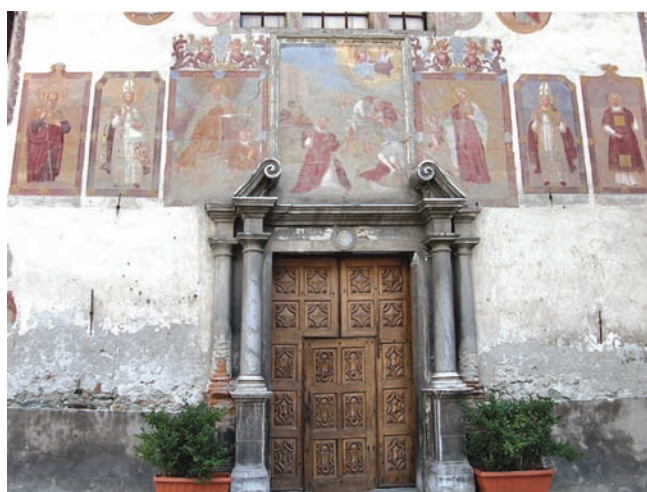
1. Veduta prima del restauro.  
(M. Bagagiolo)

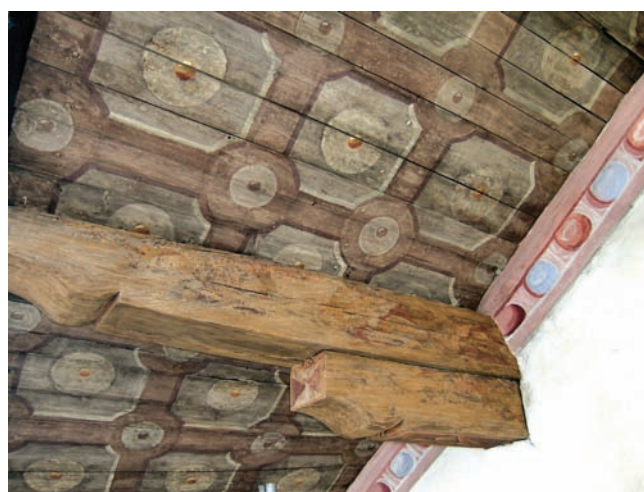
2. Particolare dell'intradosso della falda del tetto durante il restauro. (M. Bagagiolo)
