# L'INDAGINE ESPLORATIVA DEL DIPINTO MURALE DI SANTA CATERINA IN AOSTA

Lorenzo Appolonia, Dario Vaudan, Anna Piccirillo\*

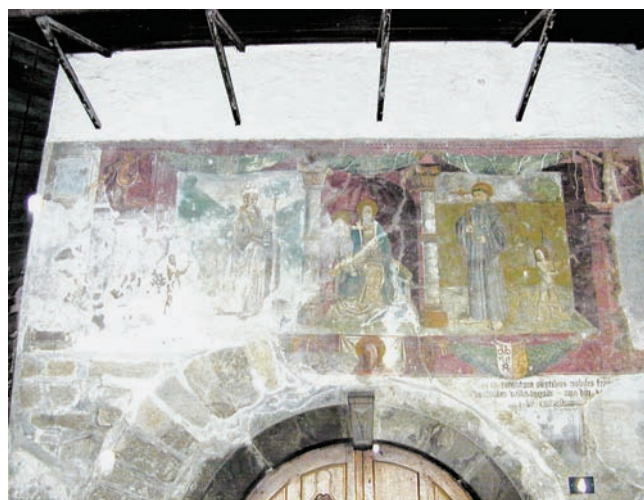
L'aspetto leggibile da terra (fig. 1), anche se da una posizione non molto distante dal dipinto, era quello di un ciclo con forti efflorescenze legate a probabile impiego di

cementi o altri materiali ricchi in composti solubili. La reale entità dei fenomeni di degrado, identificata durante la fase di analisi, ha mostrato come questa ipotesi fosse erronea, anche se il degrado era effettivamente legato all'intervento di restauro degli anni Sessanta e al deperimento dei materiali impiegati in esso. L'identificazione del degrado era, invece, assai più complessa in quanto riguardava scelte tecniche e interpretative effettuate in quella occasione, le quali avevano lo stesso peso nella trasformazione della lettura del dipinto in quanto conseguenza della degradazione dei materiali impiegati.

1. Dipinto murale di santa Caterina prima dell'intervento di restauro, la ripresa da terra mostra una situazione identificabile con presenza di sali sulla superficie che solo la visione da vicino dopo l'allestimento del ponteggio ha dimostrato essere errata. (L. Appolonia)

presenza di efflorescenze, si siano rivelate successivamente essere dovute alla degradazione dei materiali impiegati nei restauri degli anni Sessanta. Questa scoperta ha indotto ad identificare e mappare tutti gli interventi e a verificare la loro composizione, al fine di meglio comprendere le successive procedure da attuare.

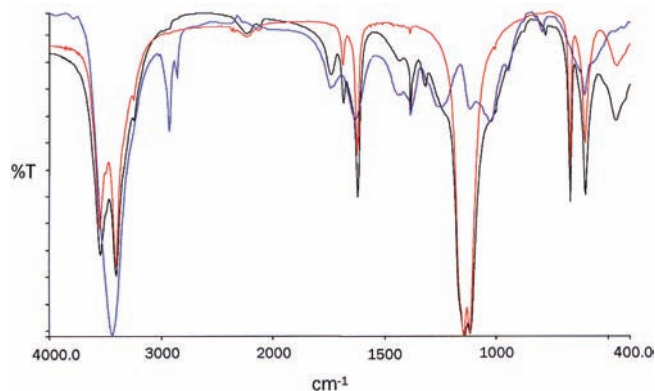
Dalle valutazioni incrociate di questi due metodi è possibile trarre alcune considerazioni. La principale riguarda le misure con FTIR, negli spettri: oltre alla fase inorganica è emersa la presenza di un prodotto organico, probabilmente una resina impiegata dalla restauratrice nella fase di consolidamento del dipinto. L'analisi comparata con *standard* di laboratorio (fig. 2) ha messo in evidenza la presenza di un polimero della famiglia dei polivinil alcolici e,

2. *Confronto fra lo spettro del campione UU04 (in nero), quello del Mowilith 60 (in blu) e del gesso biidrato (in rosso).*

in particolare, del Mowhilit. Questa resina è stata ritrovata dal Laboratorio Analisi Scientifiche (L.A.S.) anche in altri restauri della stessa operatrice, proprio negli anni in cui veniva fatto l'intervento sul dipinto di santa Caterina.

La conferma del metodo di consolidamento o protezione applicato nei restauri precedenti, tuttavia, non è completa dato che in altri casi [L. Appolonia e altri, 2006] si è potuto appurare, grazie all'impiego di tecniche analitiche più specifiche, che la restauratrice era solita utilizzare miscele di resine con aggiunta di acriliche e di cere. Non si può escludere che sia stato fatto lo stesso trattamento in questa occasione, ma le presenze analitiche riscontrabili con il metodo impiegato in questo caso non lo permettono, mentre la presenza di un polimero della famiglia dei polialcoli è da ritenersi corretta (fig. 2).
