CASTEL SAVOIA A GRESSONEY-SAINT-JEAN: MANUTENZIONE STRAORDINARIA DELLA VERANDA E DI ALCUNI ELEMENTI LIGNEI PRESENTI SULLE FACCIATE

MONUMENTO: castel Savoia
COMUNE: Gressoney-Saint-Jean
COORDINATE: foglio 22 - particella 363
TIPO D'INTERVENTO: manutenzione straordinaria
TEMPI D'ESECUZIONE: 2006
PROGETTAZIONE: Ufficio tecnico beni architettonici

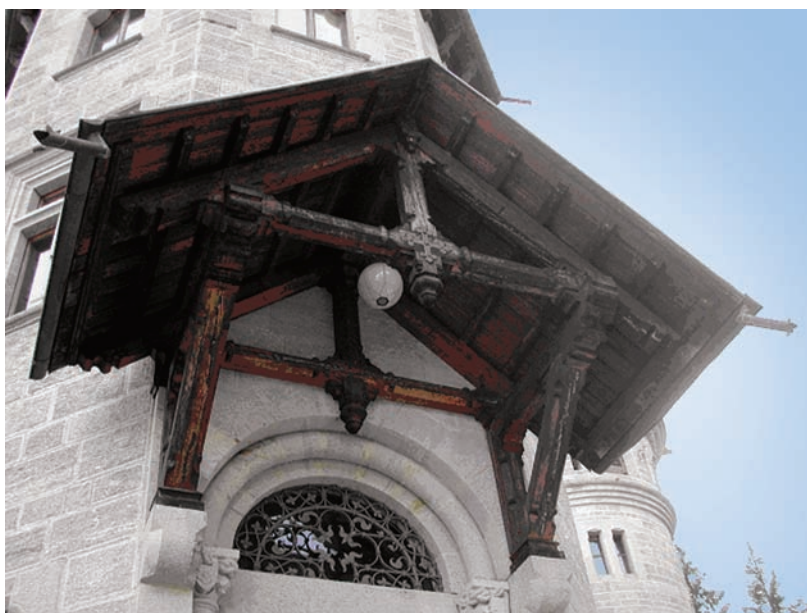
decorative. In particolare occorre intervenire sulla veranda lignea, su di alcuni abbaini, su di un balconcino e sull'avantetto a protezione dell'ingresso laterale in modo da preservare tali strutture dal degrado provocato principalmente dagli agenti atmosferici correlati al susseguirsi di stagioni con caratteristiche termo-igrometriche nettamente differenti.

1. Avantetto sull'entrata laterale.
(S. Martino)

Il progetto di restauro prevede una serie di operazioni atte a garantire la conservazione del materiale costituente le strutture. Per quanto riguarda il tettuccio, gli abbaini e il balconcino si prevede di pulire con cura il legno lavorato, di trattarlo con antitarlo e di stendere una pittura protettiva. Per il balconcino si rende necessario anche il reintegro di alcuni elementi verticali della ringhiera non più presenti. Per quanto riguarda la veranda, verificato che la struttura portante in cemento è in buone condizioni e non necessita di interventi, si è previsto di conservare il più possibile del legno di rivestimento intervenendo con una adeguata e attenta pulitura, con un trattamento antitarlo e antimuffa e infine con la stesura di una vernice superficiale protettiva. Il piano di calpestio verrà riverniciato mentre i vetri, tutti in ottime condizioni, saranno sottoposti solamente ad una verifica della loro tenuta.

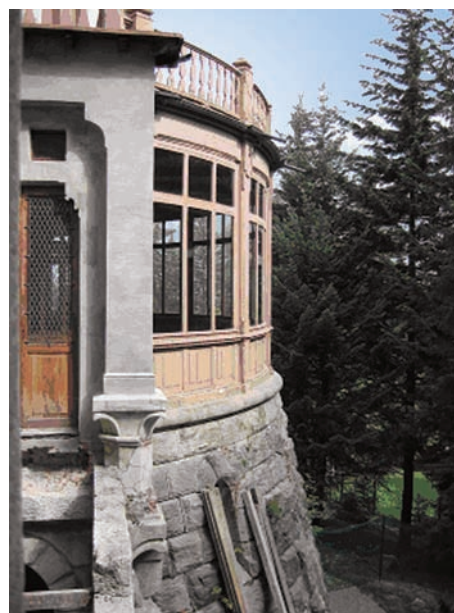
2. Veduta laterale della veranda.
(S. Martino)
