RESTAURO DELLA TORRE CAMPANARIA DELLA CHIESA PARROCCHIALE DI LA THUILE

Domenico Centelli, don Paolo Papone, Daniela Turcato***

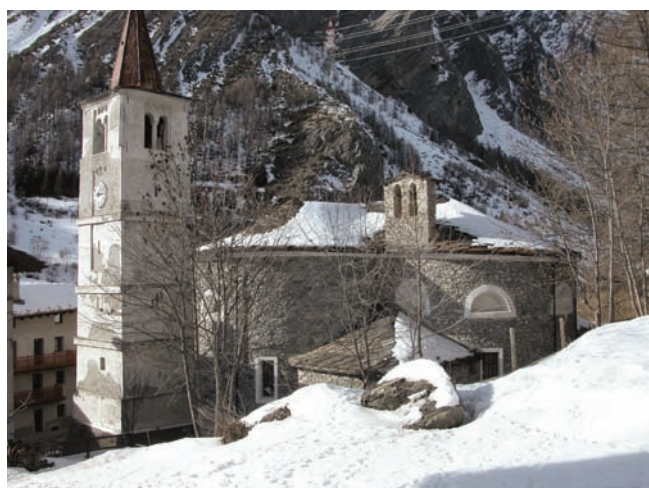
1. *Veduta del campanile e della chiesa parrocchiale da est. (don P. Papone)*

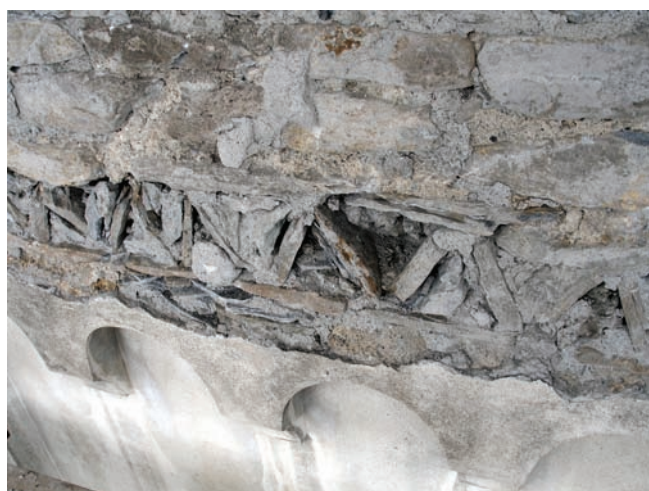
Una volta rimosso l'intonaco cementizio, sul lato orientale della base è apparso un grande arco che doveva costituire la porta della torre campanaria. Nei riquadri dell'orologio e in quelli sottostanti sono riemerse le antiche bifore; al di sopra dell'orologio e degli archetti pensili è riaffiorata una decorazione a "denti di sega": anche la combinazione di questi elementi decorativi avvalorò la tesi dell'origine romanica del manufatto.

2. *Decorazione a "denti di sega" al di sopra degli archetti pensili. (don P. Papone)*

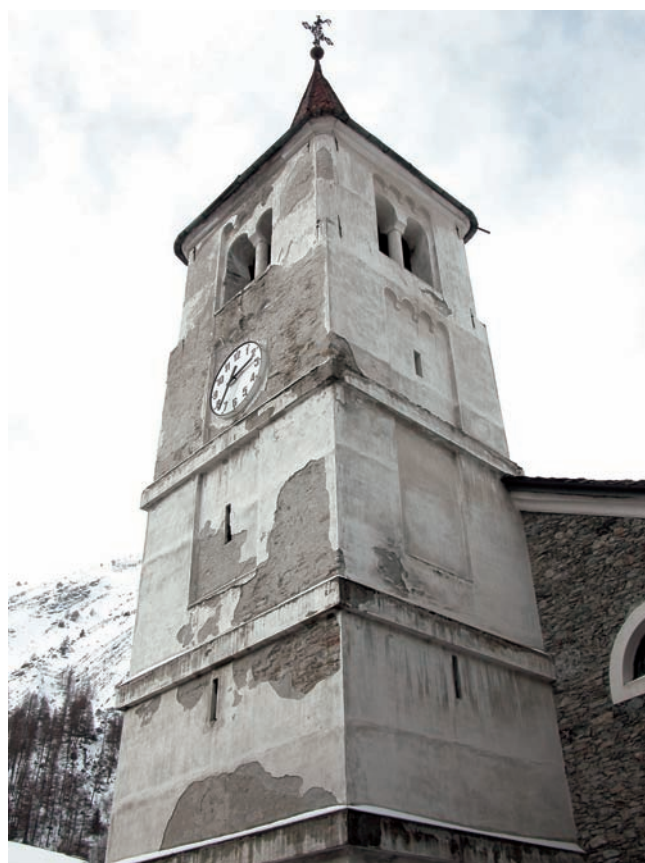
3. *Veduta da est prima dell'intervento. (don P. Papone)*

Come già in precedenza scritto, gli importanti interventi di consolidamento statico del 1952 hanno modificato pesantemente le linee architettoniche del campanile (vedi i cinque ordini di catene doppie in ferro poste a diverse altezze, fino a venti metri dal piano del terreno). Questo intervento ha avuto un effetto rovinoso sulle murature e sulle pareti di intonaco originale rimaste: l'azione degli agenti atmosferici, i cicli di gelo e disgelo, hanno provocato il progressivo distacco dal supporto dell'intonaco cementizio che, a causa della sua ridotta permeabilità al vapore, provoca, appunto, questi distacchi. Il rifacimento attuale dell'intonaco è stato eseguito con malta di grassello di calce con stagionatura minima garantita di dodici mesi, opportunamente miscelato con sabbie selezionate di granulometrie diverse, così come la successiva tinteggiatura eseguita sempre con prodotti a base di calce.

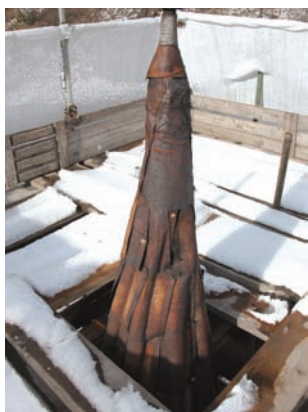
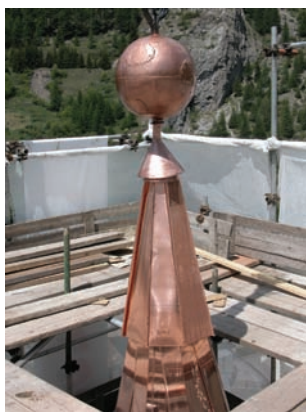
Una nota particolare va fatta per il rifacimento della cuspidè, fortemente danneggiata e non più in grado di assolvere al suo compito di "cappello". La nuova copertura è stata eseguita in scandole di rame, spessore 6/10 mm, grazie ad una particolare tecnica di graffatura che vincola le une alle altre ed al sottostante tavolato. Si è così ricreato un nuovo cappello.

4. - 5. - 6. Particolari della sommità della cuspidè, prima e dopo l'intervento.
(don P. Papone)

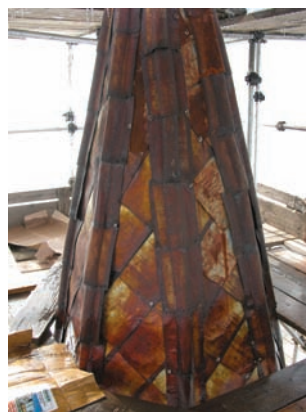
7. - 8. - 9. - 10. Cuspidè del campanile rivestita in scandole di rame; particolari delle fasi esecutive.
(don P. Papone)

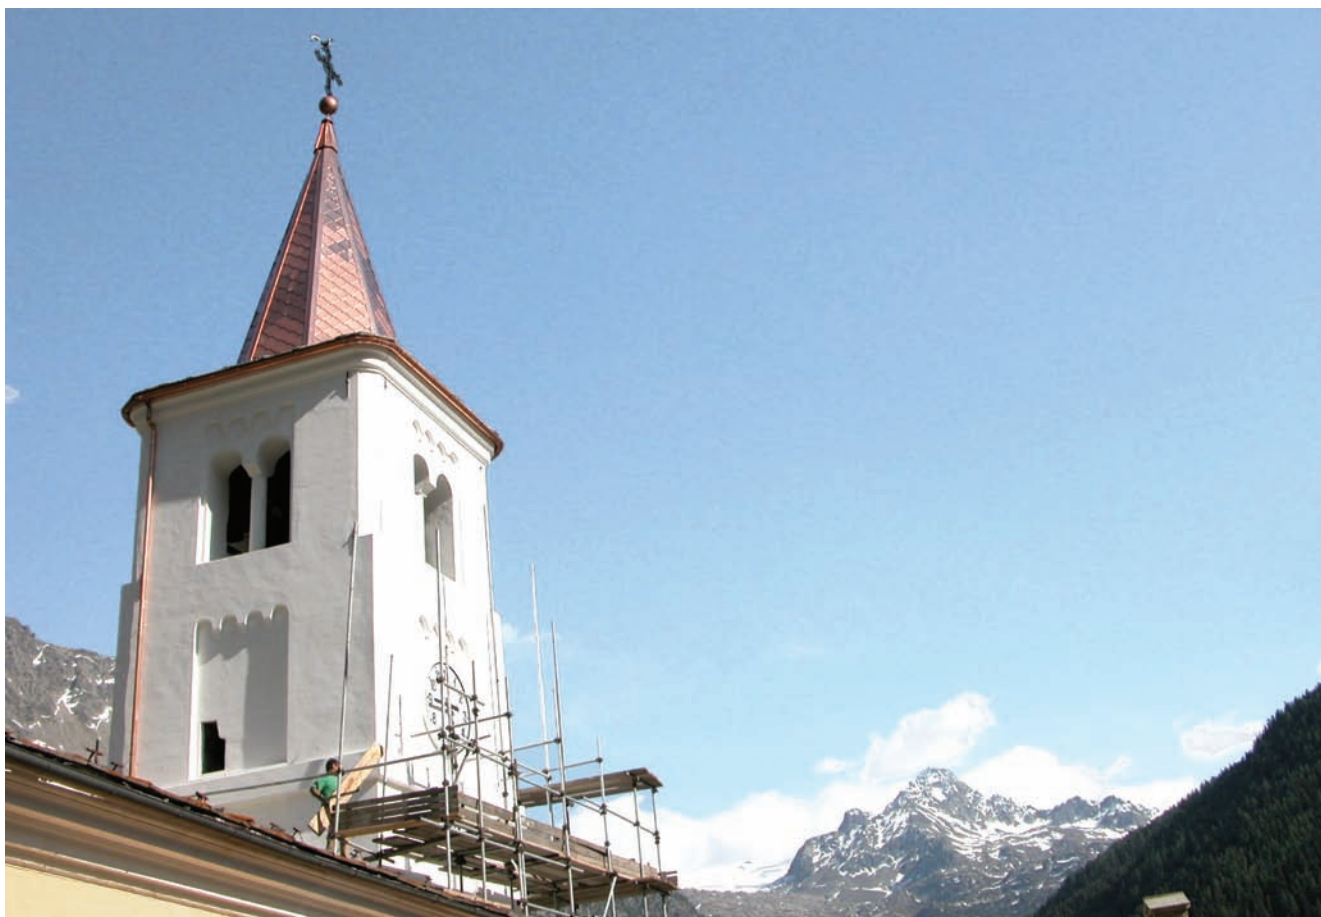
11. *Veduta da ovest, durante i lavori.*
(don P. Papone)

- demolizione dell'intonaco cementizio eseguito negli anni 1952-1954;
- demolizione e rifacimento del rivestimento della cuspidè ricoperta da lamiera metallica;
- rifacimento degli intonaci e della guglia.

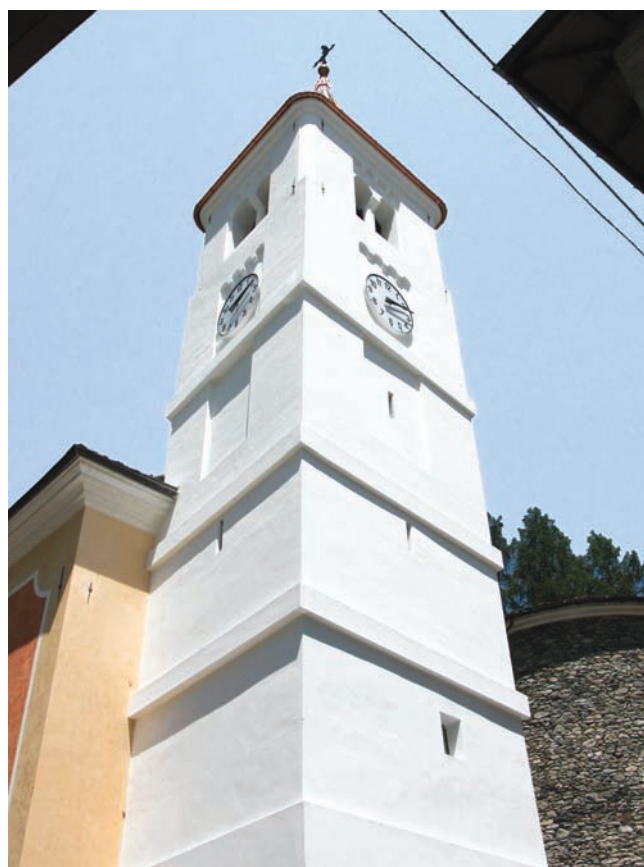
12. *Veduta del campanile da sud, a fine lavori.* (don P. Papone)
