## RESTAURO DELLA TORRE CAMPANARIA DELLA CHIESA PARROCCHIALE DI VALTOURNENCHE

## L'intervento di restauro degli elementi lapidei della cella campanaria

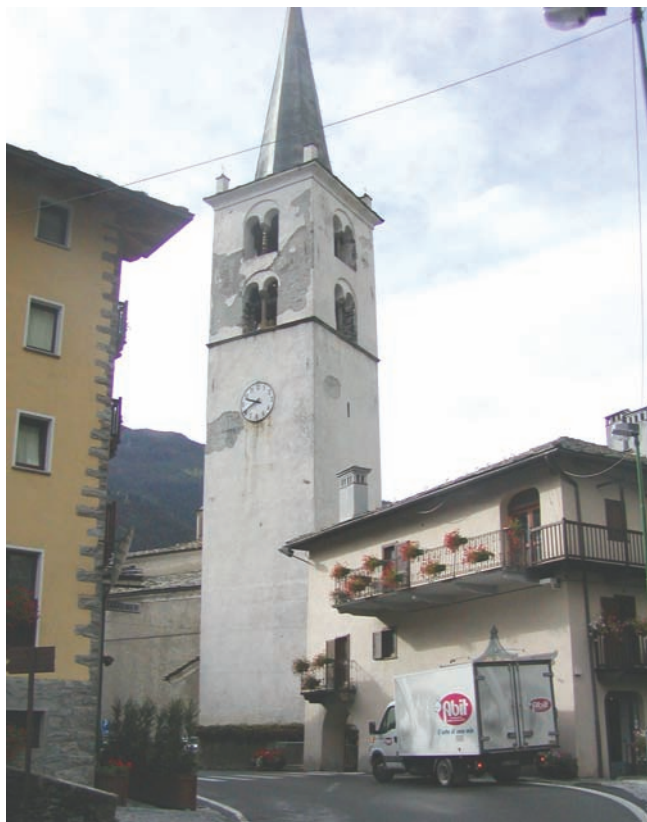
Non si hanno molte notizie storiche se non che la costruzione del campanile è iniziata nel 1760 ed è terminata nel 1763. Nella seconda metà del '900 la torre campanaria è stata oggetto di un pesante intervento di reintonacatura. Sull'intonaco più antico sono stati applicati due diversi strati di intonaco: un primo strato a base di cemento grigio e cariche mediamente grosse, ed un secondo strato a base di cemento bianco per la finitura superficiale. Questo intervento ha causato il forte decoesione dell'intonaco più antico ed il distacco di estese zone degli intonaci cementizi.

1. La torre campanaria nel 2003, prima dei lavori di restauro. (I. Perrin)

Eliminate le perdite di scarichi e pluviali, verificato che i problemi legati alla risalita capillare erano minimi, ed eliminato l'intonaco cementizio (principale causa dei danni alla torre campanaria) si è arrivati alla proposta di intervento qui di seguito sintetizzata:

- consolidamento degli intonaci originali staccati per fornire una solida base di ancoraggio al successivo ripristino;
- consolidamento degli intonaci decoesi con idonei trattamenti;
- esecuzione degli intonaci di rivestimento;
- coloritura di fondo su tutte le superfici intonacate.

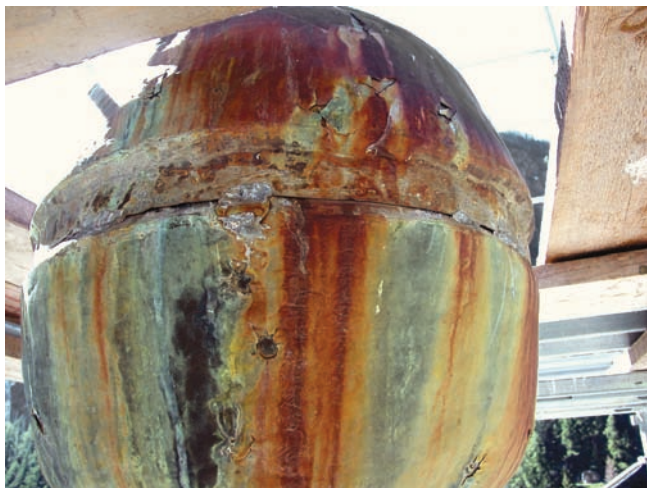
2. Elemento sferico in rame, posto alla base della croce sommitale, con le forature causate da colpi di fucile.  
(I. Perrin)

Oltre al ripristino dell'uniformità delle superfici, si è provveduto al completo restauro della guglia ancora in buono stato di conservazione, eliminando alcuni fori provocati da colpi di fucile e leggeri rialzi nelle giunzioni delle lamiere.

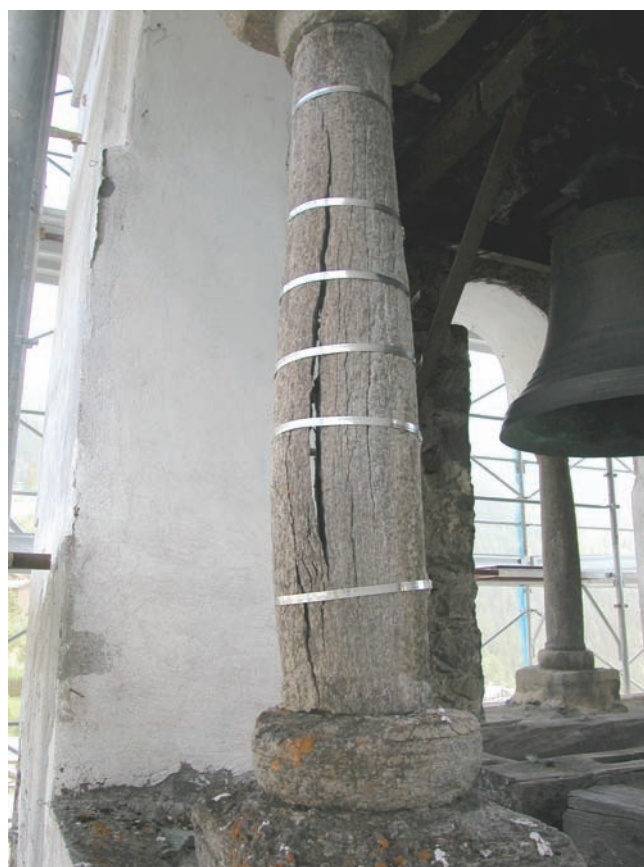
Una colonna in particolare mostrava fenomeni di avanzato degrado, con decoesione diffusa e fratturazioni passanti per l'intero blocco.

La colonna, prima dell'intervento di restauro, era cinta da fasce di alluminio, montate recentemente per la messa in

3. Colonna in avanzato stato di degrado messa in sicurezza con fasce di alluminio.  
(M. Monegato)

sicurezza. Si è ricorsi, in questo caso ad un consolidamento con resine epossidiche liquide opportunamente caricate con silice micronizzata. L'ancoraggio delle porzioni di pietra distaccata è stato effettuato mediante impernatura con barre in vetroresina.

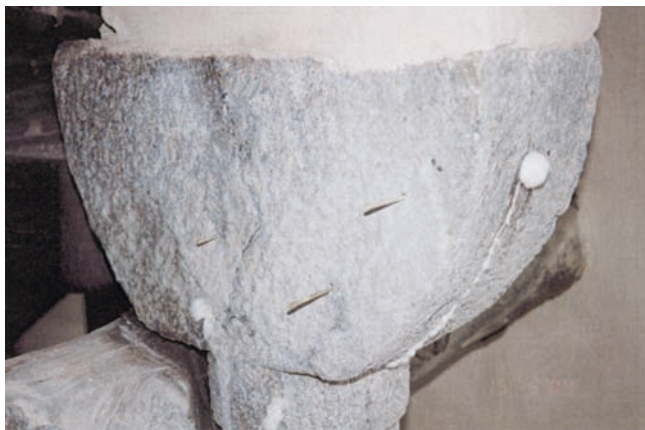
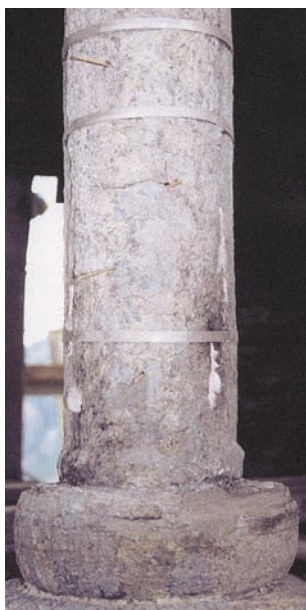
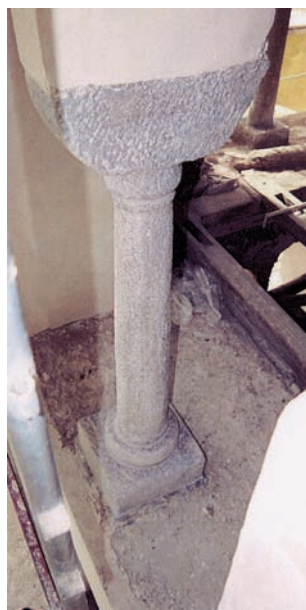
4. - 5. - 6. Particolari delle operazioni di consolidamento. (M. Monegato)

L'intervento preliminare ha avuto caratteristiche d'urgenza per tamponare i fenomeni in atto, consolidando le fratture e i giunti dei vari elementi, infiltrando miscele di malte idrauliche caricate con inerti e addizionate a fluidificanti, nei distacchi e nelle cavità. Sono state eseguite iniezioni mediante fori praticati con trapano, utilizzando un metodo già sperimentato per il consolidamento (calce idraulica caricata a sabbia di fiume lavata e addizionata con resina acrilica).
