INDAGINI ARCHEOLOGICHE E INTERVENTI DI CONSOLIDAMENTO E RESTAURO PRESSO IL CASTELLO DI CLY IN COMUNE DI SAINT-DENIS

Gaetano De Gattis, Mauro Cortelazzo*

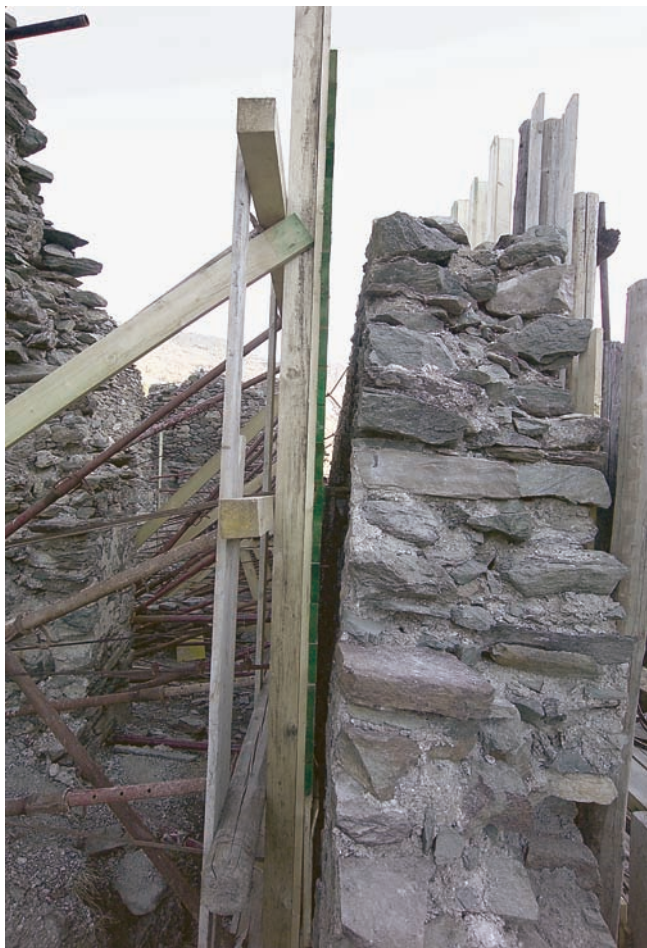
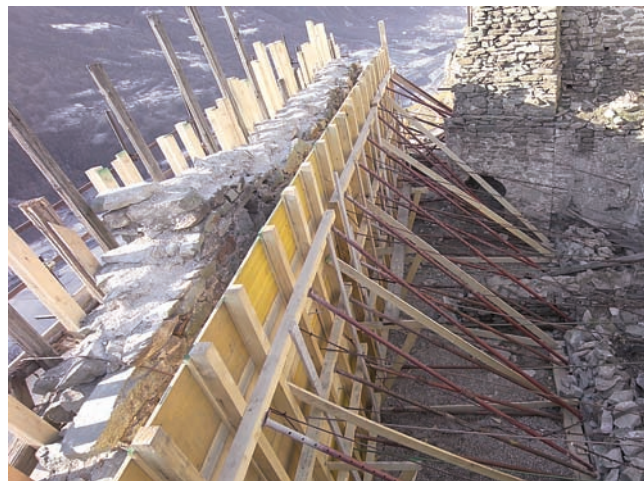
3. *Lavori di raddrizzamento del muro sud. (S.E. Zanelli)*

4. *Lavori di raddrizzamento del muro sud. (S.E. Zanelli)*

Nel corso della campagna effettuata nel 2004/2005, l'intervento di maggior complessità tecnica è stato realizzato sul tratto del muro di cinta a sud (figg. 3, 4) che nel contempo costituisce anche la struttura perimetrale di un ampio ambiente indagato già diversi anni or sono. La stabilità di tale muro, lungo oltre 12 metri e alto 5, era già da tempo ampiamente compromessa: infatti, a causa del cedimento del piede, la parete si presentava con un grave dissesto, quasi completamente staccata dalla base e con una forte inclinazione verso valle di circa 10°, che si è tentato a suo tempo di contrastare con l'ausilio di una serie di tiranti in acciaio ormai inattivi per mancanza di manutenzione. Data l'imponenza del manufatto, il suo raddrizzamento ha presentato notevoli problemi tecnici e realizzati.

Le opere più impegnative, per le competenze professionali e i mezzi impiegati, sono state quelle riconducibili alle attività di consolidamento delle murature e al raddrizzamento della porzione di muro, prospettante a sud la valle (figg. 3, 4), mentre l'indagine archeologica è stata limitata alla sola asportazione dei crolli, senza intervenire volutamente, in questa fase, sui livelli più profondi. La sequenza degli interventi previsti è stata condizionata e stabilita soprattutto in funzione della necessità di interventi di consolidamento improrogabili. In tal modo, le attività di scavo archeologico hanno subito notevoli limitazioni e interruzioni, in quanto la messa in luce di nuove strutture murarie, generalmente in precario stato di conservazione, imponeva il relativo intervento di consolidamento in tempo reale.

Prima di tutto si sono ispezionati accuratamente i corsi della parte sommitale del muro, asportando quegli elementi ormai decoesi e in precarie condizioni di stabilità. Successivamente, è stata realizzata una robusta cassaforma lignea di contenimento a valle, posta in opera alla contestuale messa in tensione dei cavi in acciaio presenti, ancorati in più punti al substrato roccioso. Si è provveduto quindi, previa accurata analisi dei carichi e al calcolo dei relativi pesi, all'elaborazione di un progetto che ha previsto il consolidamento e rinforzo della base del muro, mediante iniezioni di malte cementizie con l'inserimento di barre in acciaio in appositi fori realizzati a rotopercolazione. Di seguito, terminata la serie di operazioni relative all'ancoraggio della struttura alla cassatura, si è previsto il progressivo raddrizzamento del muro mediante l'ausilio di martinetti di adeguata potenza. Data la delicatezza dell'intervento, la fase del raddrizzamento del manufatto è

stata particolarmente curata, calibrando, in corso d'opera, le forze di trazione dei singoli martinetti al fine di evitare, per quanto possibile, l'ingenerarsi di tensioni interne alla struttura che avrebbero provocato ulteriori lesioni. La corretta esecuzione di tale intervento, opportunamente documentato con filmati e fotografie, ha consentito di riportare il muro nella posizione verticale originaria, senza procurare altri danni. Subito dopo si è provveduto a bloccare il manufatto nella nuova posizione e ad effettuare il conseguente intervento di consolidamento.

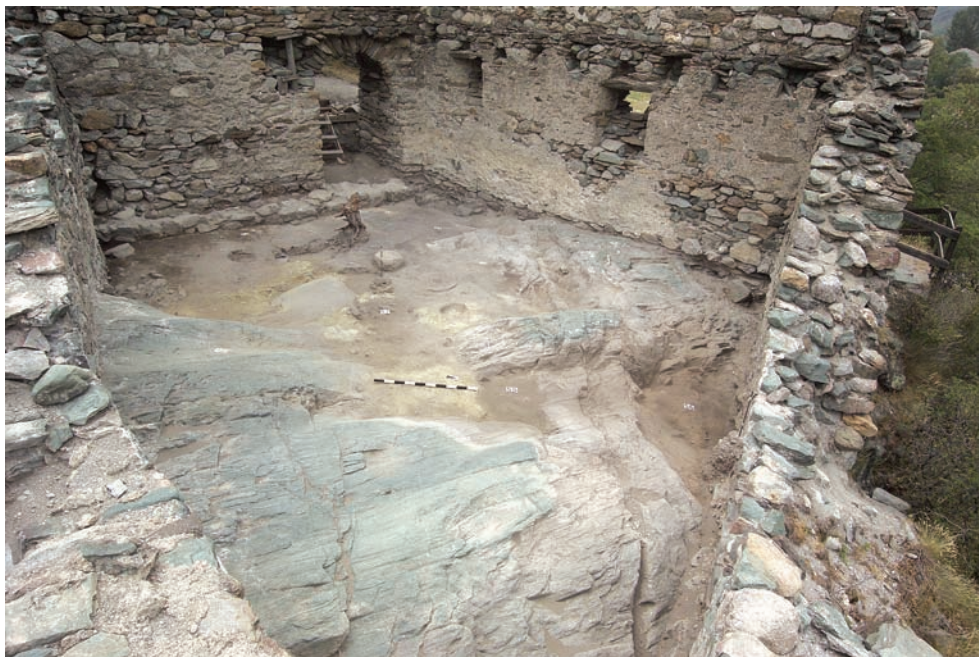
6. Ambiente 1 a scavo completato da nord-est. (S.E. Zanelli)

Nell'ambiente 1, la semplice asportazione della cotica ha consentito di portare alla luce un consistente crollo di pietrame che, in molti punti, superava anche i due metri di spessore, ma non sembrava in ogni caso legato ad azioni di recupero dei materiali lapidei più pregiati o lavorati. La prosecuzione dello scavo e la pulizia delle pareti, in questa zona sono state condizionate dalla situazione statica di

grave pericolo delle strutture perimetrali sud ed ovest e del tratto di cinta a nord, in precarie condizioni di stabilità. La prosecuzione delle indagini e della relativa documentazione, compreso il rilievo delle apparecchiature murarie perimetrali, è stata possibile solo dopo aver allestito un adeguato ponteggio e messa in sicurezza l'area. Lo scavo dei depositi dell'ambiente 1, ha permesso di mettere in luce, fra l'altro, alcuni piani di frequentazione con la presenza di materiali ceramici risalenti al periodo protostorico.

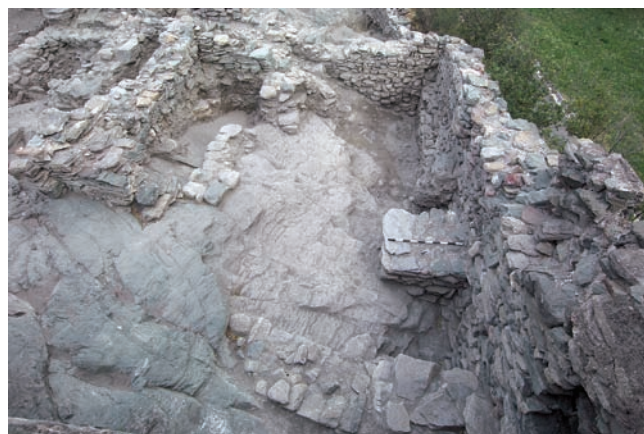
Anche nell'ambiente 2 (fig. 7) si è verificata la presenza di materiale di crollo, quasi affiorante, la cui rimozione ha permesso di riportare alla luce alcune suddivisioni interne e i resti di una probabile scala appoggiata al muro perimetrale est, dell'adiacente ambiente 1. Sulla muratura a sud, è stata inoltre riscontrata la presenza di un'apertura che dava verso l'area cortilizia antistante (fig. 8). Lo scavo di quest'ultima ha permesso di mettere in luce, sempre subito sotto lo strato vegetale, il crollo rimaneggiato delle strutture perimetrali dei due ambienti di cui sopra. All'interno dell'ambiente 2 si registra, inoltre, la presenza di

7. Ambiente 2 a scavo completato da est. (S.E. Zanelli)

alcuni tratti di muratura, irrimediabilmente collassati o degradati, che sono stati oggetto di adeguato rilievo e attenta analisi. Di quest'ambiente è stata realizzata la documentazione grafica prima e dopo l'asportazione del crollo. Nella fase successiva, oltre ai rilievi dei prospetti è stato asportato il deposito archeologico lasciato in sito nella campagna precedente, caratterizzato da un considerevole interro (salvo che per il settore sud-est dell'ambiente dove la roccia era già affiorante) e da una sequenza stratigrafica analoga a quella dell'ambiente 1. Tutte le strutture murarie di questo settore hanno avuto la necessità di notevoli interventi di consolidamento per garantire la sicurezza delle aree frequentate.
