LA FACCIATA DELLA CHIESA DI SAINT-ÉTIENNE: L'INTERVENTO DI RESTAURO

Marco Bagagiolo, Daniela Vicquéry, Diana Costantini*

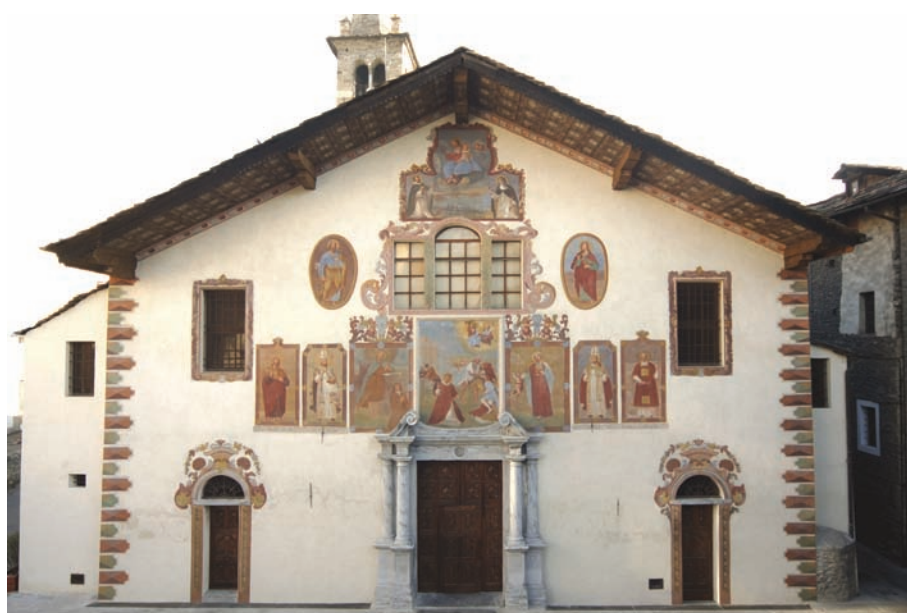
1. La facciata al termine dell'intervento di restauro. (G.F. Lovera)

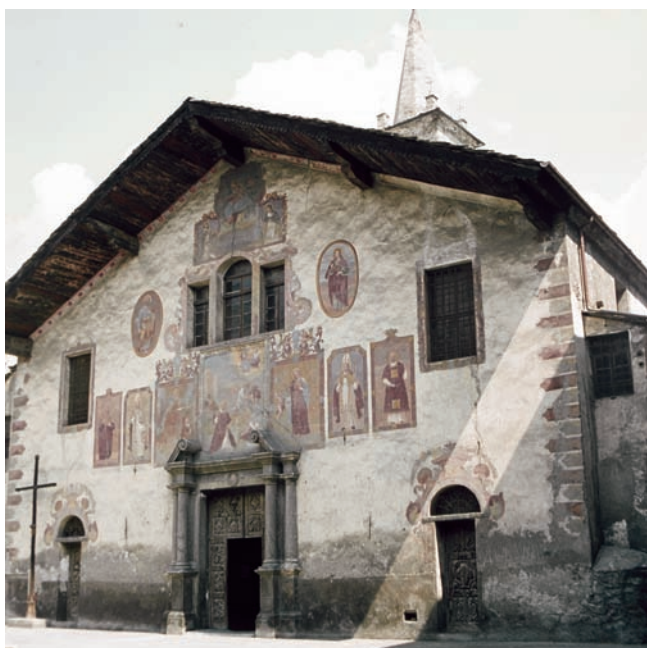
6. La facciata in una fotografia degli anni '70 del Novecento. (Fondo Carugo)

dell'apparato decorativo che era leggibile solo in parte. Questa situazione conservativa, evidente già negli anni Settanta del Novecento, seppure in maniera meno pronunciata, è visibile nelle diapositive del fondo Carugo (figg. 6, 7), conservate presso l'archivio della Soprintendenza per i beni e le attività culturali.

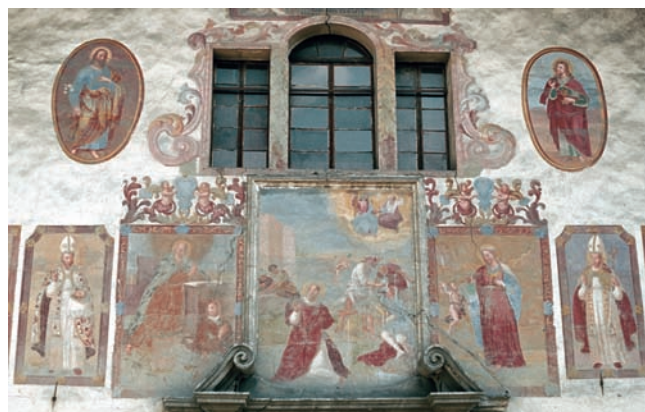
Estremamente diversificato si presentava lo stato di conservazione della pellicola pittorica dei dipinti con un degrado gradualmente più accentuato dall'alto verso il basso, raggiungendo nel registro inferiore la perdita completa di parte delle decorazioni. Nel registro mediano,

7. Dipinti del registro mediano in una foto degli anni '70 del Novecento. (Fondo Carugo)

con le scene dei santi, la superficie era notevolmente abrasa mentre nella metà superiore le superfici erano ricoperte da depositi incoerenti di particolato atmosferico. L'unica zona che aveva subito un intervento di reintegrazione di tipo mimetico era localizzato lungo lo spigolo meridionale, su alcuni conci dipinti; la reintegrazione si differenziava per la tipologia della malta impiegata, di granulometria più grossolana (fig. 10).

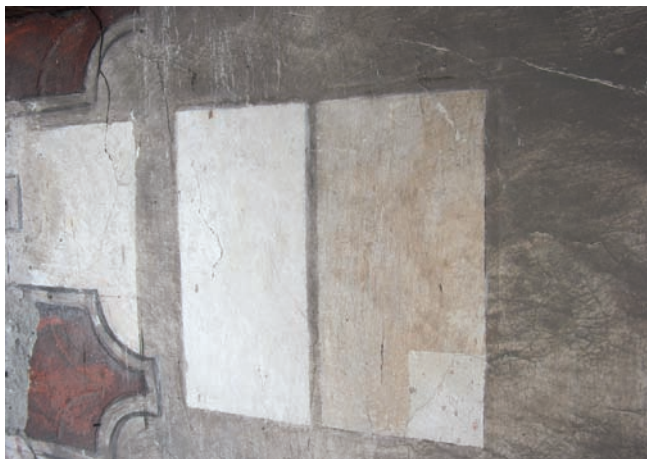
Dall'analisi stratigrafica era emersa la presenza di uno strato sovrapposto alla finitura originale dei fondi neutri, realizzati con uno strato sottile rasante sull'intonaco (fig. 8). L'intervento manutentivo sulle superfici veniva confermato dalle indagini di laboratorio che individuavano nell'"imbiancatura" una composizione a base di sostanze inorganiche, carbonati, solfati e ossalati. Il gesso è risultato presente in maniera evidente anche nei campioni prelevati sulla finitura originale, tanto da considerarlo non come un prodotto di alterazione, bensì come un materiale utilizzato sia nella realizzazione dell'opera di finitura sia nel successivo intervento manutentivo.³ La metodologia della rimozione di questi strati a secco è stata determinata quindi dalla composizione dei materiali costitutivi il manufatto.

8. Rimozione degli strati soprammessi al fondo neutro nella parte superiore della facciata. (P. De Girolami, Edilrestauri)

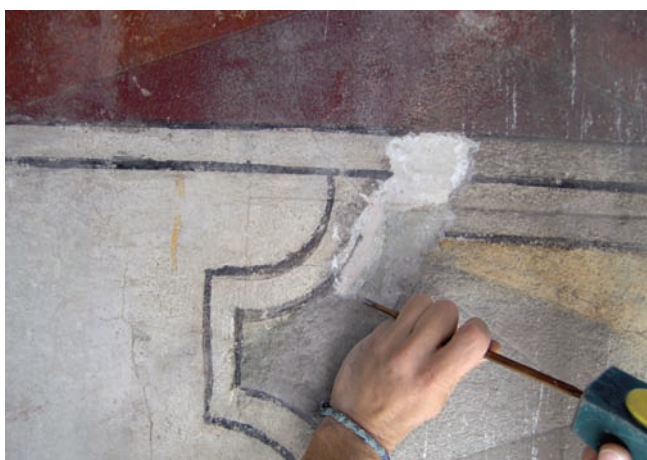
9. Rimozione di una reintegrazione sui conci meridionali. (P. De Girolami, Edilrestauri)

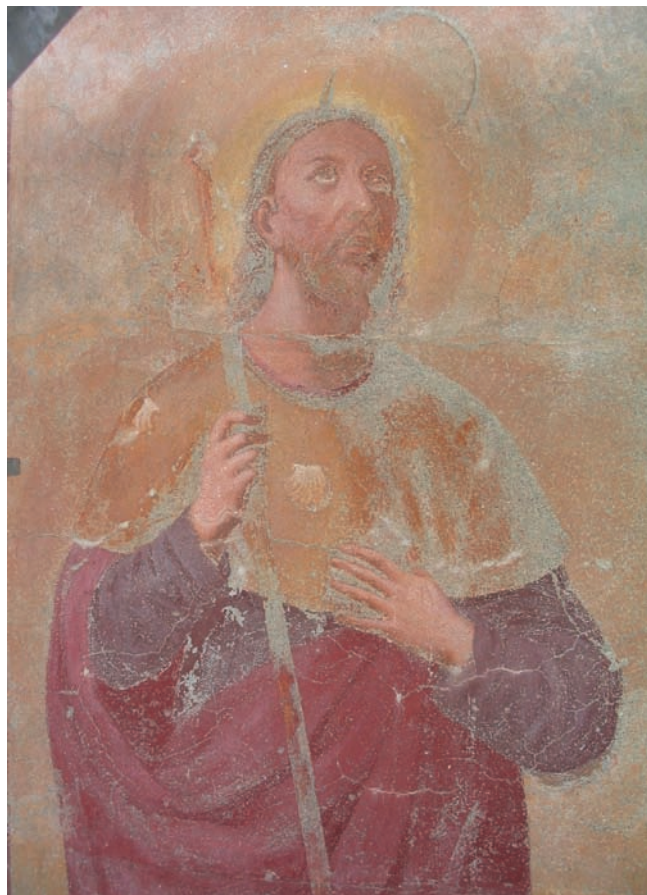
10. San Giacomo Maggiore prima della reintegrazione. (D. Costantini)

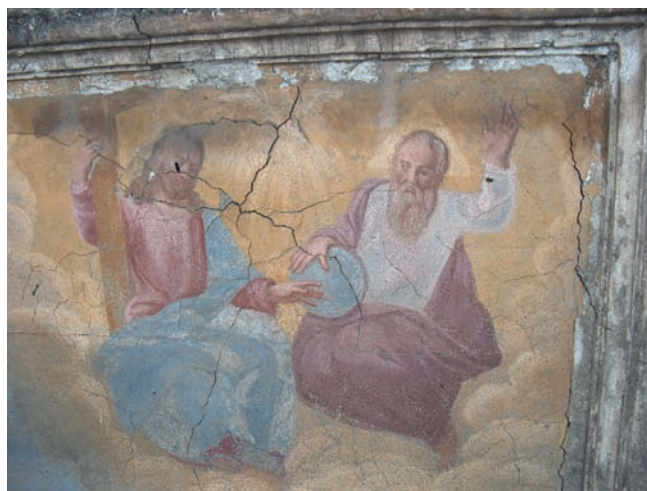
12. La Trinità prima del restauro. (P. De Girolami, Edilrestauri)

L'ossidazione del ferro all'interno di una pietra della muratura aveva provocato il rigonfiamento di una porzione d'intonaco dipinto, in corrispondenza della raffigurazione della Trinità, nella scena centrale. Un intervento localizzato di stacco ne ha reso possibile il risanamento (figg. 12-14). Ristabilita quindi la coesione tra i materiali ed effettuata la stuccatura delle discontinuità superficiali si è proceduto con la rimozione dei depositi sui dipinti e con la rimozione a bisturi della sovrapposizione di scialbature dai fondi neutri della facciata. La scelta progettuale della rimozione è stata determinata dalla migliore qualità materica dello strato

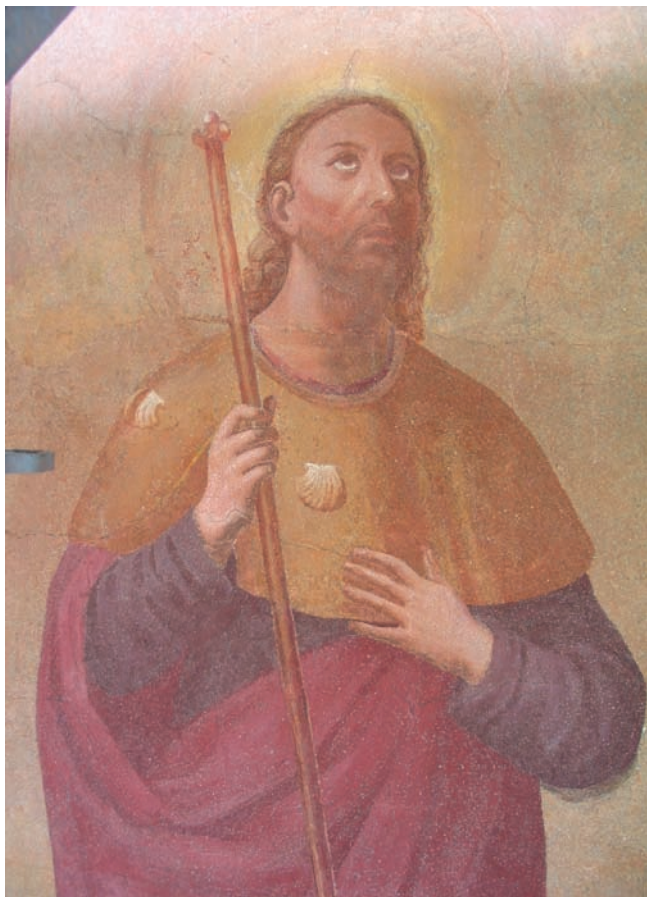
11. *San Giacomo Maggiore dopo la reintegrazione cromatica.* (D. Costantini)

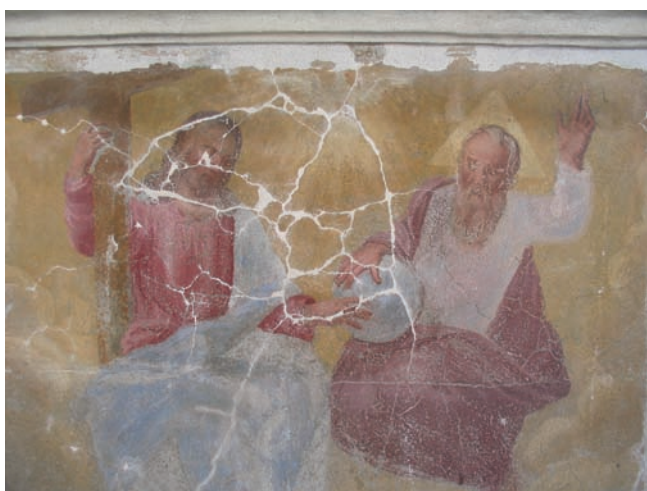
13. *La Trinità in fase di restauro.* (D. Costantini)

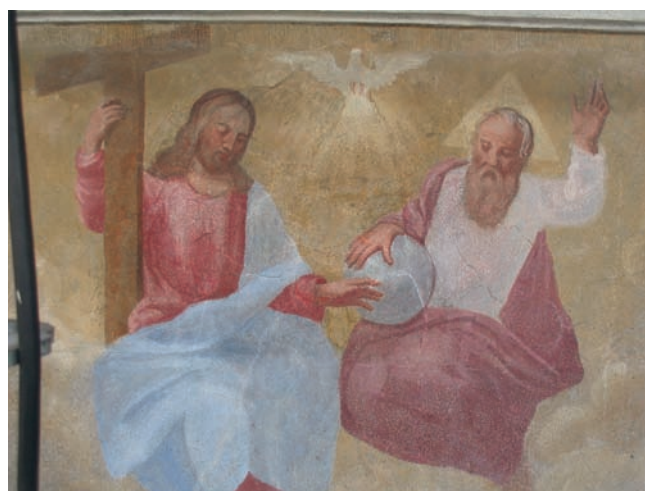
14. *La Trinità dopo il restauro.* (D. Costantini)

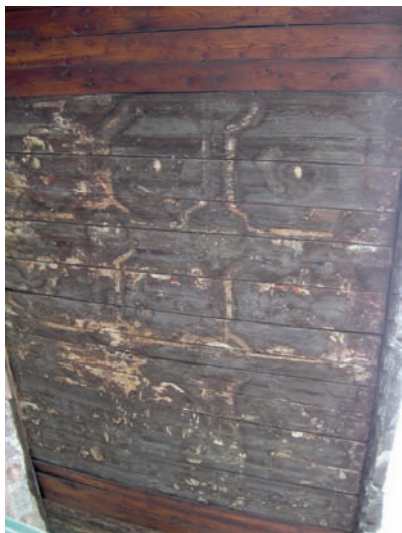
La pulitura delle superfici in legno del tavolato costituente l'intradosso delle due falde della copertura ha consentito l'emergere della originale decorazione geometrica, in pessimo stato di conservazione ma assolutamente leggibile nel disegno e nelle cromie.

15. La superficie lignea: a) prima del restauro. (M. Bagagiolo)

La partitura dell'apparato decorativo è incisa direttamente sul supporto ligneo; sul fondo campito con colore bruno si delineano i "cassettoni" di forma ottagonale grigi, a cui si sovrappongono elementi circolari di colore chiaro. Alla pulitura della policromia e delle superfici lignee del tavolato è seguito il fissaggio della pellicola pittorica e del suo sottile strato preparatorio, oltre al risanamento localizzato del supporto ligneo e l'integrazione di porzioni di legno mancanti. Infine sono state eseguite alcune campionature di colore, finalizzate alla ricostruzione del tessuto cromatico e alla generale riarmonizzazione delle superfici (figg. 15a, b, c).

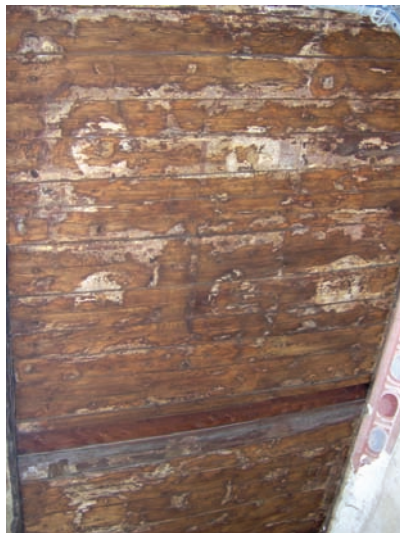
b) Dopo la pulitura e il consolidamento. (M. Bagagiolo)

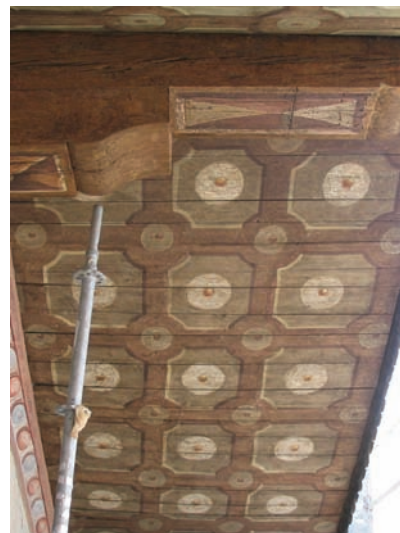
c) Dopo il restauro. (D. Costantini)

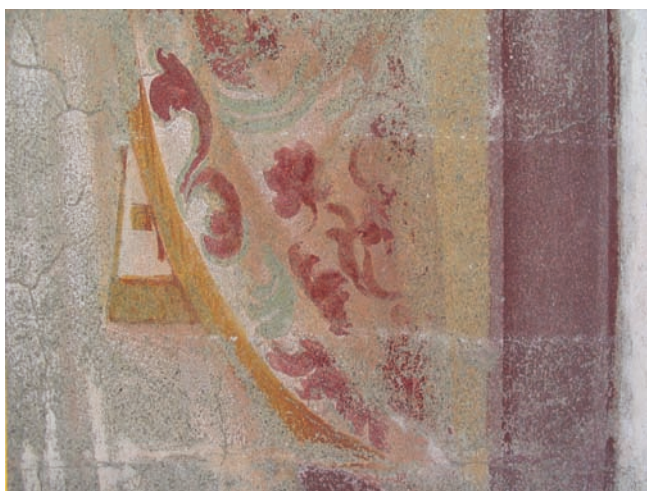
16. Prova di reintegrazione cromatica. (D. Costantini)

grazione delle superfici dipinte. Eseguita con tecnica ad acquerello, realizzata sulla superficie dell'intonaco abraso (fig. 16), la reintegrazione si è potuta avvalere del confronto con le fotografie scattate negli anni Settanta del secolo scorso. Nelle parti basse della facciata, dove i fenomeni fisico-chimici avevano provocato la perdita completa delle decorazioni intorno ai portali e lungo le due estremità della facciata (fig. 17), si è dapprima ricreata una superficie conforme a quella originale, un intonachino molto fine e chiaro, su cui sono state riprodotte le decorazioni ad imitazione mimetica di quelle esistenti. Le scelte attuate dalla direzione scientifica, oltre all'obiettivo prioritario della conservazione del manufatto, hanno consapevolmente individuato nell'integrazione cromatica delle decorazioni dipinte l'obiettivo da perseguire per restituire l'unitarietà di lettura del complesso programma iconografico.

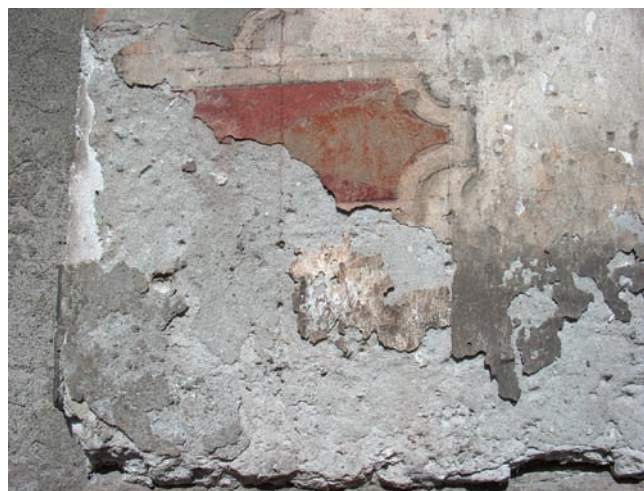
Ma i problemi che destavano maggior preoccupazione per la conservazione dei dipinti erano rappresentati dai fenomeni di decoesione superficiale degli intonaci, accompagnati dalla caduta diffusa della pellicola pittorica, degrado che si manifestava soprattutto nella metà inferiore della facciata. In seguito di una fase di sperimentazione di nuove metodologie (vedasi a questo proposito *infra* pp. 214-217) si è optato per un consolidamento di tipo minerale esteso a cui è seguito l'intervento di reinteg-

17. Stato di conservazione degli intonaci nella parte inferiore. (D. Costantini)

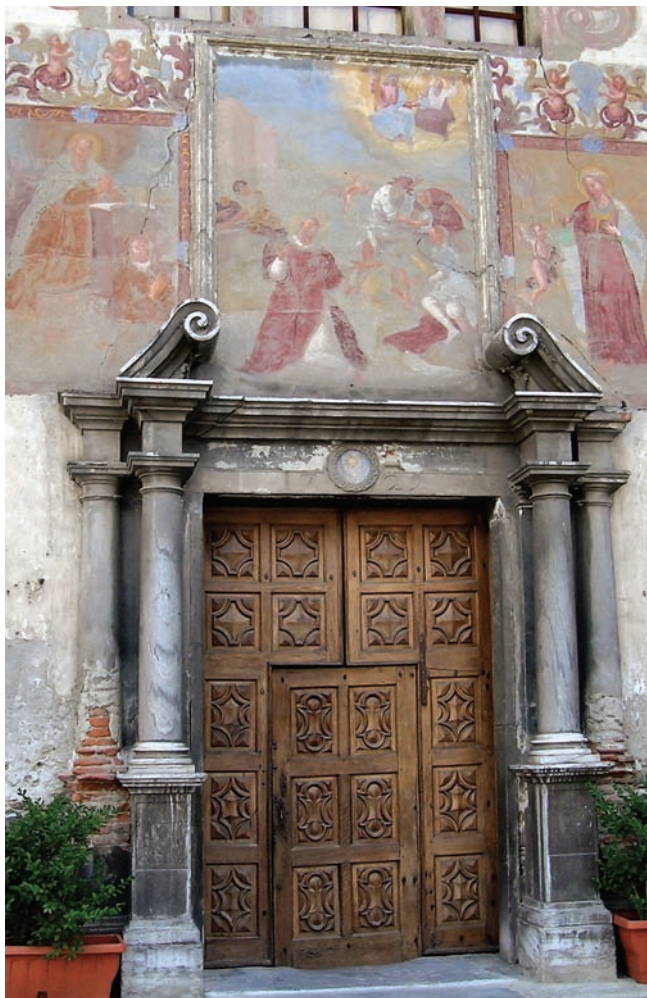
Il portale della chiesa (figg. 18-21), composto da elementi lapidei ed elementi costituiti da muratura in laterizio intonacato e dipinto a imitazione della pietra, si presentava in negative condizioni di conservazione, caratterizzate da un generale annerimento delle superfici e dalla disgregazione delle malte che formano il modellato delle

semicolonne. L'intervento ha avuto caratteristiche d'urgenza per rendere solidali gli elementi lapidei alla muratura e consolidare le fratture sugli elementi in pietra, in particolare sull'architrave aggettante in bardiglio che presentava una fratturazione passante l'intero blocco. L'ancoraggio dei blocchi in pietra fessurati e distaccati è stato quindi effettuato mediante imperniatura con barre in acciaio *inox*. Le fessure e le discontinuità, sono state colmate con malte di granulometria di colore simile alla pietra cercando di restituire i valori cromatici e plastici che caratterizzavano in origine il portale. Sulla parte in muratura sono stati dapprima consolidati i laterizi e le malte; è seguita la ricostruzione dei profili e del modellato in malta e il trattamento cromatico superficiale ad imitazione della pietra.

18. Il portale prima del restauro.
(M. Bagagiolo)

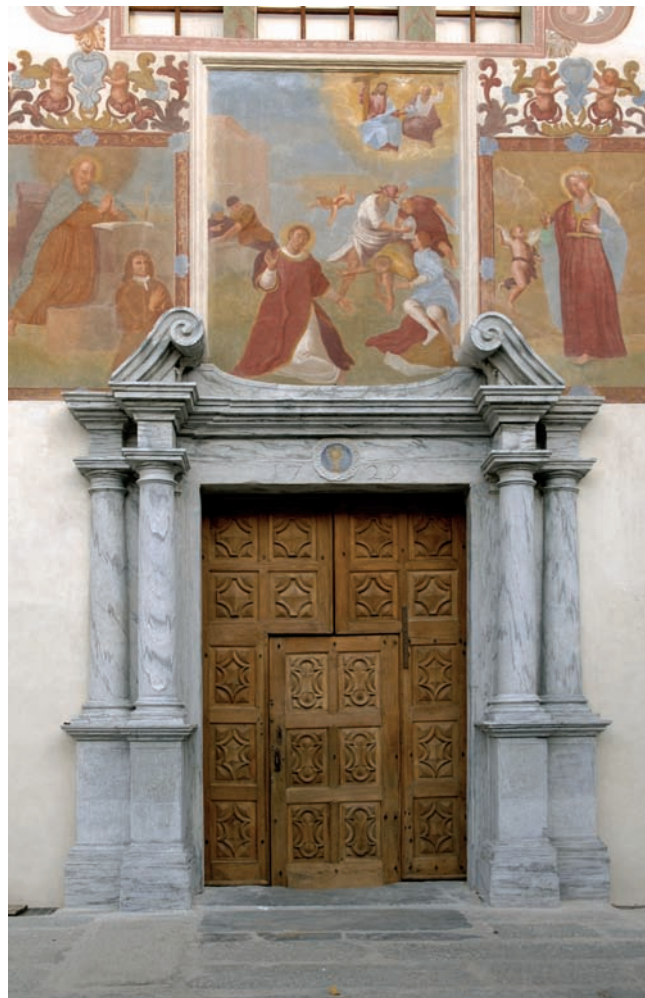
19. Il portale dopo il restauro.
(M. Bagagiolo)

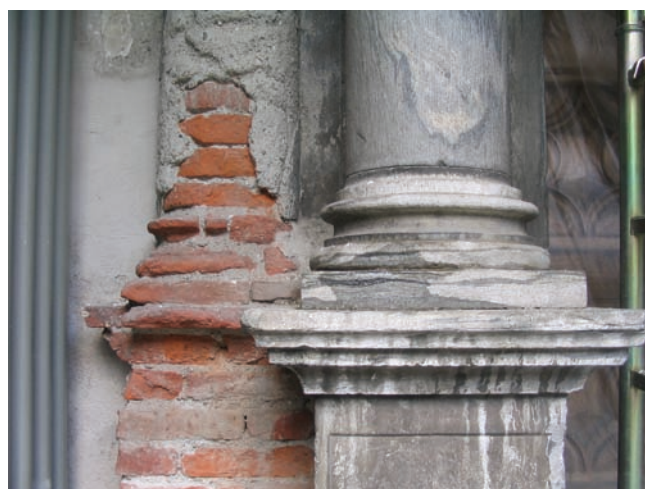
20. Particolare degli elementi di sinistra del portale prima del restauro.
(D. Costantini)

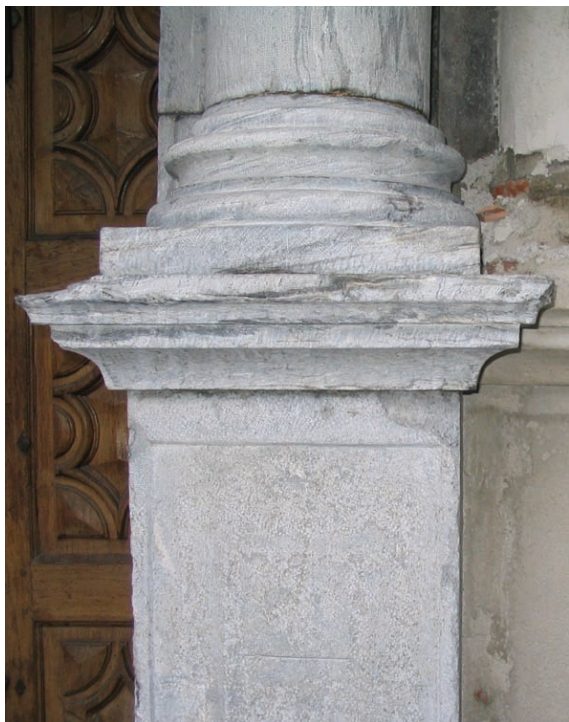
21. Particolare degli elementi di destra del portale durante il restauro. (D. Costantini)

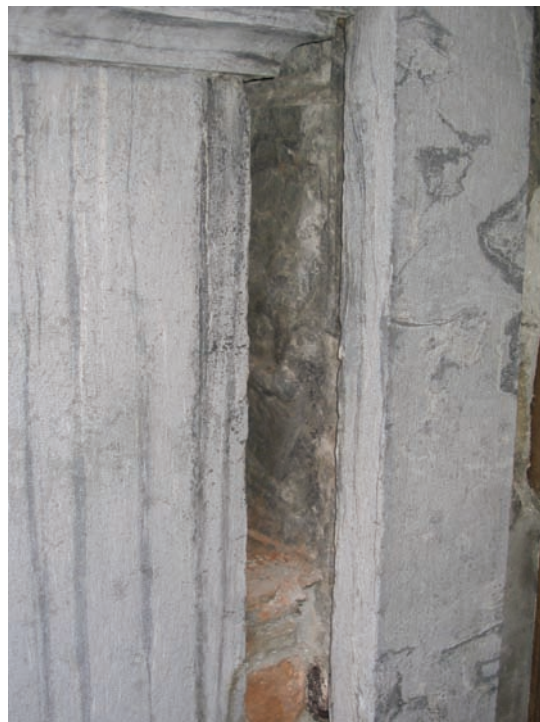
Le operazioni di restauro hanno restituito una lapide di epoca romana, inserita all'interno del piedritto nord del portale maggiore e occultata dalla lesena sinistra del portale (fig. 22), ora rimossa e in fase di studio. Una lastra in bardiglio liscia, murata sul lato nord della facciata, è stata coperta dai nuovi intonaci avendo preventivamente verificato l'assenza di lavorazioni sul lato interno.

22. Particolare dello scoprimento della lapide di epoca romana inglobata nel piedritto nord del portale centrale. (D. Costantini)
