LAVORI DI RISANAMENTO CONSERVATIVO DELLA COPERTURA DELL'ANTICA CASA FORTE DENOMINATA "CASTEL" IN PONT-SAINT-MARTIN

Corrado Avantey, Nathalie Dufour, Gabriele Grosso*, Silvia Stroppa*

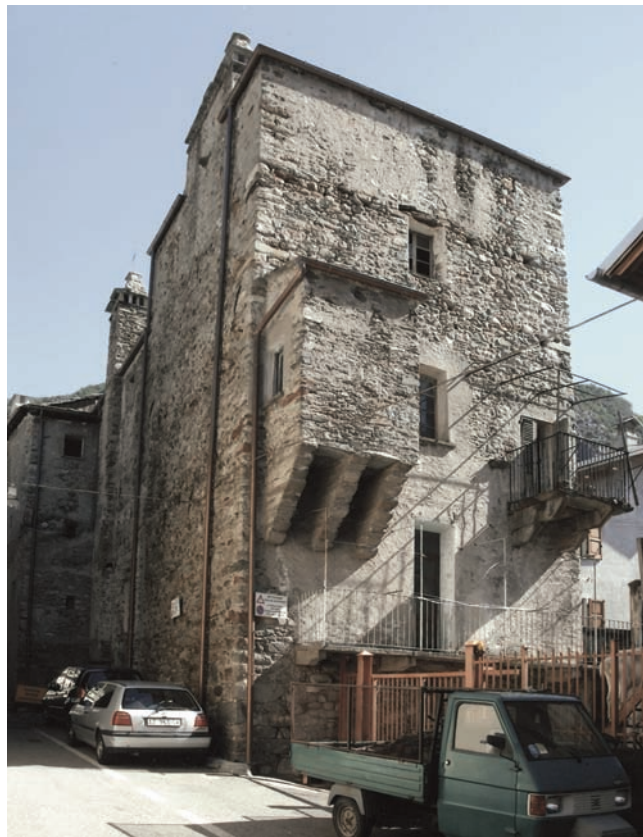
L'edificio denominato "Castel", situato nel centro storico di Pont-Saint-Martin, è un'antica casa forte con un impianto risalente presumibilmente all'inizio del XVI secolo e destinata, alla sua nascita, ad uso agricolo ed in seguito adattata ad abitazione dei Signori di Pont-Saint-Martin. Il fabbricato si presenta con un'organizzazione planimetrica a manica rettangolare con una muratura in pietrame e malta, ma sono evidenti i numerosi rimaneggiamenti sia nel suo aspetto esterno sia nella consistenza interna (fig. 1). Sebbene tutto il complesso necessiti di un intervento di risanamento conservativo, prioritario e urgente, era il rifacimento della copertura che si presentava in avanzato stato di degrado con importanti infiltrazioni d'acqua dannose per gli elementi lignei sottostanti tali da provocare cadute di materiale dall'alto compromettendo la sicurezza delle vie (fig. 2).

2. Vista sul complesso monumentale dalla via del borgo.
(Studio Architettura)

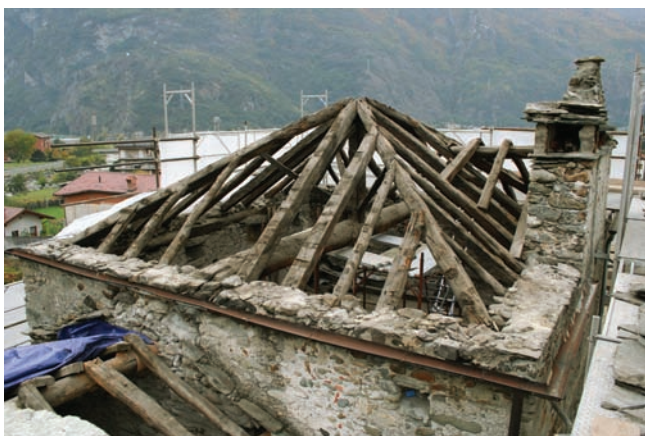
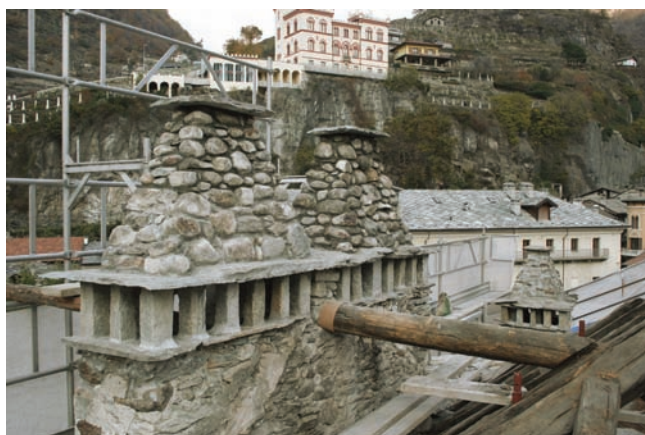
L'intervento di restauro ha visto il coinvolgimento degli elementi dell'orditura primaria e secondaria, alcuni dei quali non più in grado di svolgere il loro lavoro, e degli elementi complementari (fig. 3).

L'insieme dei tre tetti presenta dei camini in pietra e malta con cuspidi centrali troncopiramidali e coperture con lose (fig. 4).

3 - 4. Particolare del tetto della torre e dei camini durante i lavori. (Studio Architettura)

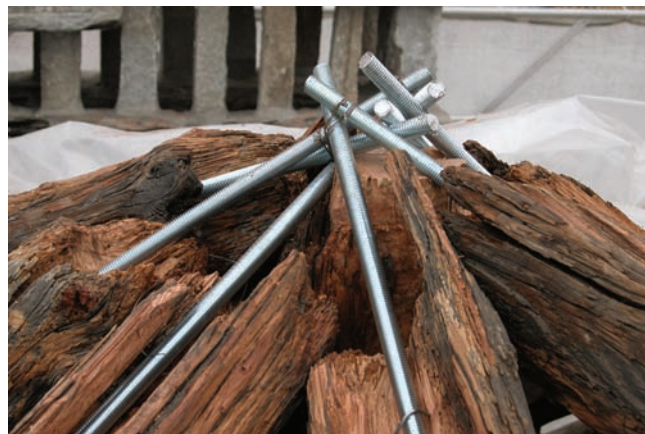
L'imprevisto in questo caso è stato scoprire che l'estremità sommitale delle membrature che compongono l'incavallatura della torre era completamente compromessa da un'infiltrazione d'acqua che, in modo invisibile dall'esterno, aveva alterato il legname lasciando integro il solo stato corticale.

5. Particolare di una fase del consolidamento delle travi del tetto della torre. (Studio Architettura)

Volendo perseguire l'obiettivo di mantenimento in sito, il problema è stato risolto attraverso la ricostruzione delle sezioni danneggiate con l'inserimento di barre filettate in acciaio zincato, munite di spinotti per migliorare l'aderenza, inghisate con resina epossidica (fig. 5).

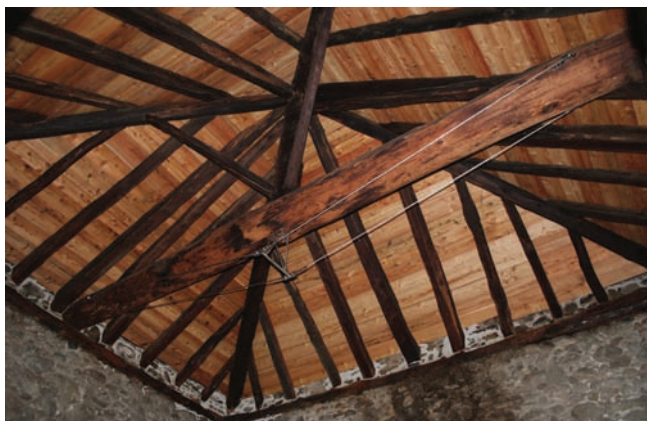
6. Particolare della travatura consolidata del tetto della torre. (Studio Architettura)

Per quanto riguarda la copertura in lose dell'edificio si è provveduto a curare sia la parte superiore che quella sottostante visibile dall'interno nel vano scala (fig. 6). Un accorgimento rivelatosi fondamentale e da non sottovalutare come perdita di tempo, è stata l'accurata copertura con teli impermeabili ogni sera, anche a fronte di previsioni meteo splendide.
