L'INTERVENTO CONSERVATIVO DELLA PARROCCHIALE DI BRUSSON: STUDI E INDAGINI PER UN PROTOCOLLO OPERATIVO

Lorenzo Appolonia, Domenico Centelli, Simonetta Migliorini, Monique Lévêque*, Anna Piccirillo*

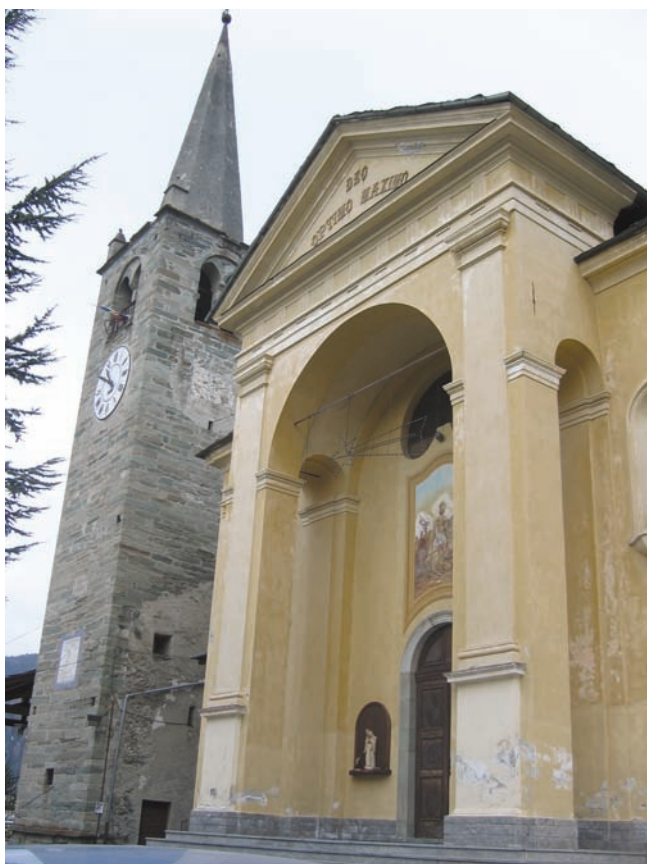
1. Fronte sud della chiesa parrocchiale.
(M. Lévêque)

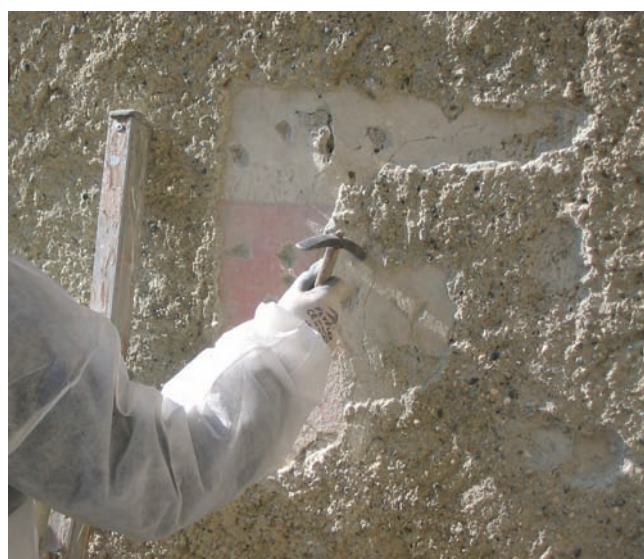
2. Esterno della Chapelle des blancs. L'indagine stratigrafica evidenzia tracce di decorazioni non superficiali. (M. Lévêque)

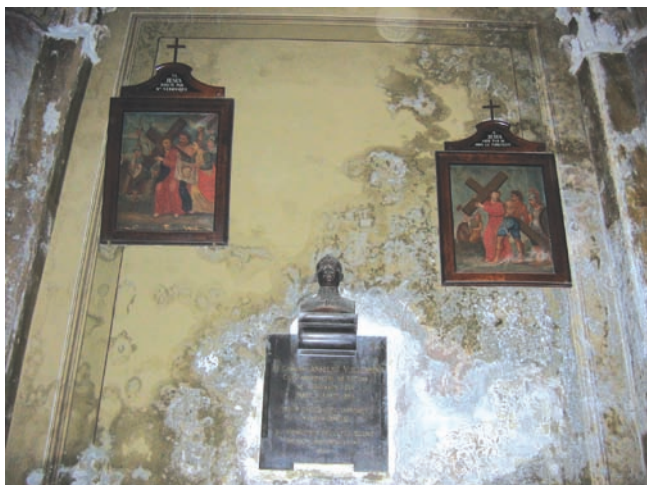
L'edificio presenta, in diversi settori, problematiche di degrado avanzato su intonaci, stucchi, superfici decorate e murature. In particolare la facciata interna della navata sinistra della chiesa presenta evidenti alterazioni macroscopiche dal livello del pavimento fino al cornicione che delinea l'imposta delle volte. In alcuni punti, come per esempio sul capitello delle paraste così come per il cornicione, realizzati con decorazioni in stucco, sono visibili importanti fenomeni di erosione con polverizzazione del materiale. Sulle pareti, anche laddove sono addossati l'altare dei santi Barbara e Sebastiano ed il pulpito, si può notare il distacco di grandi porzioni di intonaco con parziale caduta del materiale e la messa a nudo dell'apparato murario che risulta anch'esso degradato a causa della parziale perdita della malta di allestimento (figg. 3 e 4).

3. Interno della chiesa parrocchiale.
Il degrado della muratura perimetrale della navata sinistra. (M. Lévêque)

Da un primo rilievo visivo sono evidenti le principali cause dell'umidità contenuta nella muratura, ossia il percolamento dell'acqua piovana convogliata sulla facciata ovest dalla copertura della *Chapelle des blancs*, realizzata in aderenza e con pendenza sfavorevole, e da un piccolo annesso destinato a servizi igienici. La linea di aderenza di tale copertura alla facciata, all'interno della chiesa, è situata fra le prime due campate della navata sinistra, ed in altezza il limite corrisponde al capitello delle paraste. La corrispondenza interna delle linee di aderenza delle coperture degli annessi, da sovrapporre alla mappatura dei difetti è particolarmente eloquente ai fini dell'individuazione delle cause del degrado.

Fra il dicembre 2005 e il febbraio 2006 è cominciata un'operazione di risanamento che ha riguardato lo smontaggio dell'altare laterale dei santi Barbara e Sebastiano, probabilmente realizzato dal Gilardi, scultore valsesiano, nel 1714,² e del pulpito che sono addossati al muro perimetrale ad ovest, sia per allontanarli da una situazione di pericolosità importante ai fini della loro conservazione e sia per favorire le operazioni di studio e monitoraggio della muratura.

Nell'ottica di un intervento globale di restauro della chiesa parrocchiale preceduto dal percorso diagnostico sono stati comunque previsti alcuni interventi urgenti di risanamento. Tra l'inizio di giugno e la fine di luglio 2006 si procede al rifacimento del tetto della *Chapelle des blancs* e alla demolizione dell'annesso con servizi igienici, che si configura come superfetazione, interventi questi ritenuti particolarmente urgenti per limitare i danni provenienti dall'acqua piovana. Il ripristino della copertura è stato studiato in modo tale da dare una leggera pendenza al manto di copertura lungo la linea di colmo al fine di convogliare le acque all'esterno rispetto al fronte ovest della chiesa.

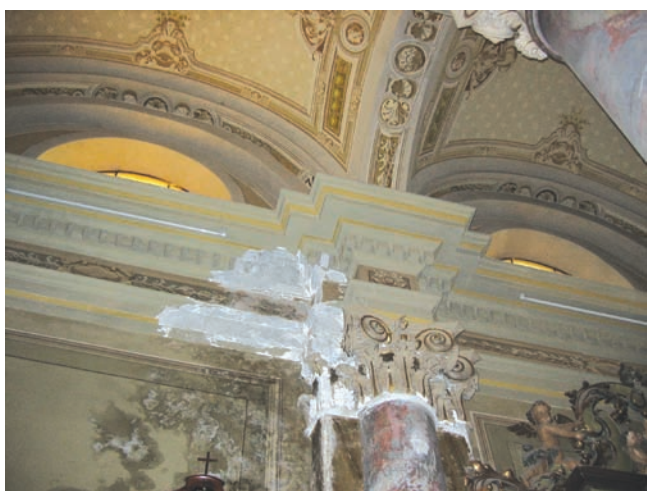
4. Interno della chiesa parrocchiale.
Il degrado del capitello della parasta della navata sinistra. (M. Lévêque)

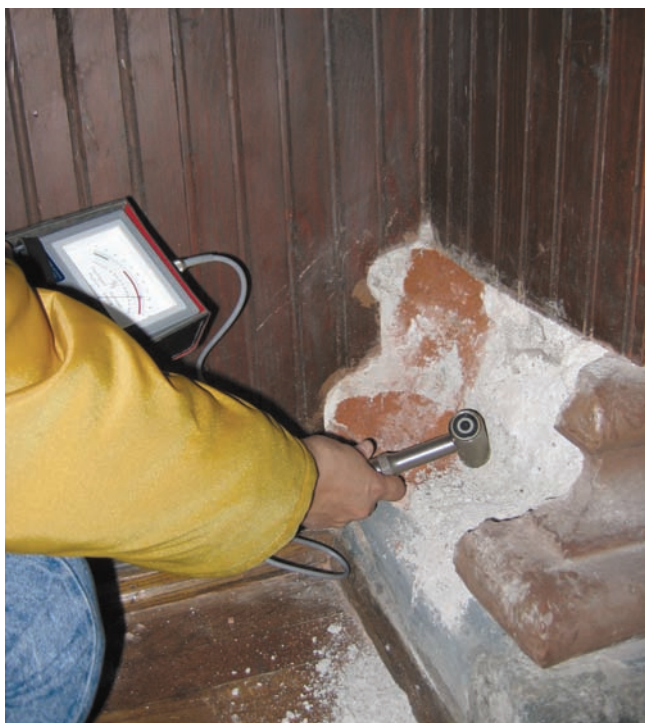
Le indagini strumentali condotti a ridosso delle murature, i primi rilievi delle quali partono dal 28 aprile 2006, indicano sulla superficie muraria, in questa area, livelli di umidità inaccettabili compresi fra il 60% e il 95%, soprattutto se si pensa che l'umidità ambientale interna alla chiesa si aggira attorno del 50% UR circa e con una

temperatura interna di 14°C. Questa tendenza si ha a quote basse, rispetto al piano di calpestio, ma mantiene lo stesso andamento fino ad una altezza di circa due metri (fig. 5).

5. Interno della chiesa parrocchiale. Le misurazioni dei livelli di umidità alla base della parasta dello spigolo sud-est. (M. Lévêque)

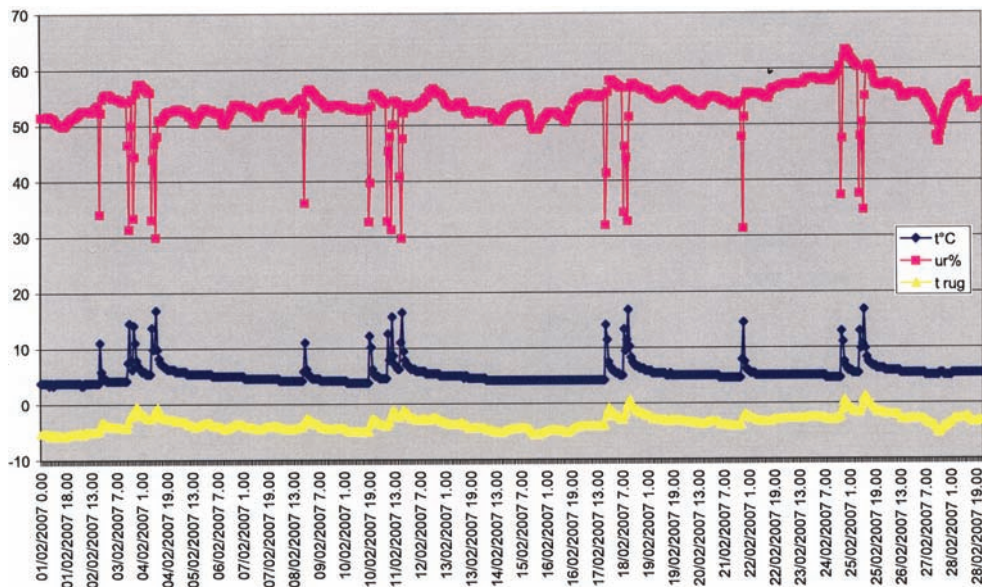
Dall'ultima settimana di ottobre del 2006 alla prima settimana di maggio 2007, si nota il contributo del riscaldamento identificato nettamente con i giorni in cui si celebra la liturgia. In queste occasioni, all'interno della chiesa, i valori di temperatura si alzano di circa 5 gradi nelle posizioni di misura prossima all'altare, sulla parte bassa e a metà parete, mentre nella posizione più alta si possono riscontrare anche circa 10 gradi di differenza, fra la temperatura prima e quella successiva all'accensione dell'impianto stesso. Dal grafico delle misure rilevate non si riesce a evincere se la presenza di umidità, che ha causato il maggiore degrado della muratura, possa essere dovuta a fenomeni di risalita capillare o di umidità di provenienza da discendenti o dal tetto, mentre è fortemente rilevante l'anomalo contributo all'andamento climatico attribuibile all'accensione del riscaldamento, il quale provoca variazioni repentine che vanno da un minimo del 10% ad un massimo del 25% nei valori puntuali dell'UR, ovviamente secondo la posizione del sensore e in correlazione con l'aumento, o diminuzione, della temperatura corrispondente, come si vede dalle figure 7 e 8 relativi agli Hobo posizionati nella parte alta e in quella più bassa della parete.

7. Grafico di temperatura e umidità (febbraio 2007) con Hobo posizionato in alto.

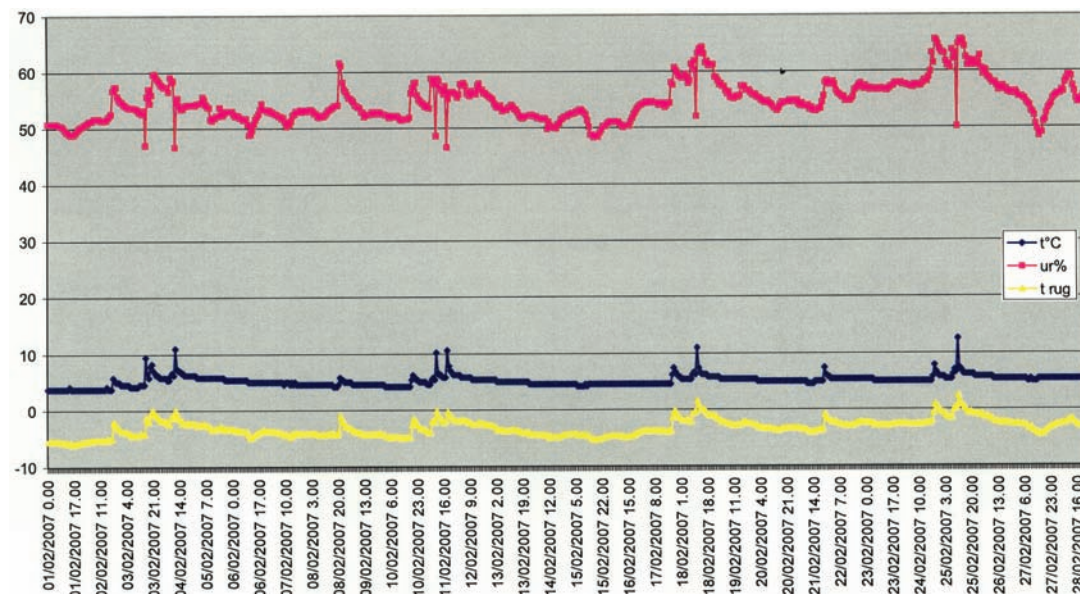
8. Grafico di temperatura e umidità (febbraio 2007) con Hobo posizionato in basso.

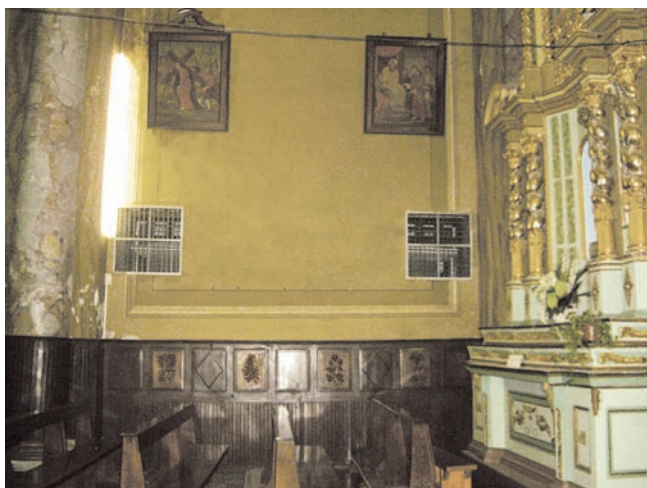
I dati rilevati con una termocamera mostrano, infatti, in modo preciso, come il calore emanato dai diffusori va inevitabilmente verso l'alto ed è disperso nell'ambiente verso il soffitto e che, quindi, questa situazione può incidere negativamente sulla conservazione dei beni collocati nelle immediate vicinanze delle bocche di invio, come si può vedere dalle riprese termografiche effettuate durante una fase di accensione dell'impianto attuale riportate nelle figure 9-12.

9. Interno chiesa, bocchette di uscita dell'impianto riscaldamento. (S. Migliorini)

Un sistema di riscaldamento più localizzato e specificatamente finalizzato al riscaldamento delle persone, e non dell'intero ambiente, sarebbe forse più auspicabile e permetterebbe di controllare meglio le variazioni microclimatiche sugli oggetti e gli altari e, conseguentemente, risulterebbe più adatto ai problemi di integrità fisica e biologica delle opere, permettendo anche un probabile risparmio energetico.

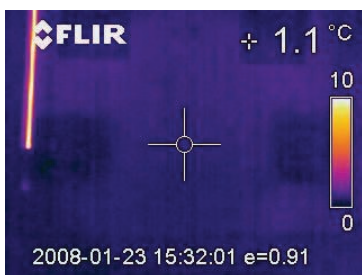
10. Termogramma a impianto riscaldamento spento: il colore del termogramma è omogeneo e freddo (blu).

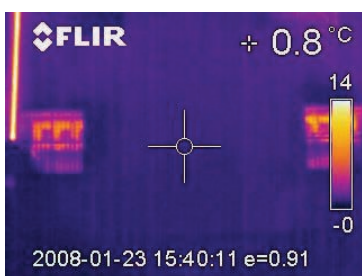
11. Termogramma all'accensione dell'impianto: il calore esce dalle bocchette.

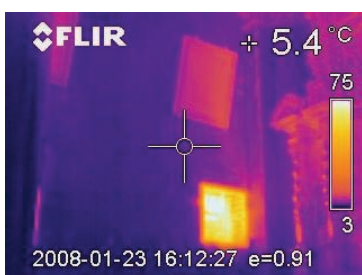
12. Termogramma dopo 30 minuti dall'accensione dell'impianto: le tele e l'altare sono già riscaldati.

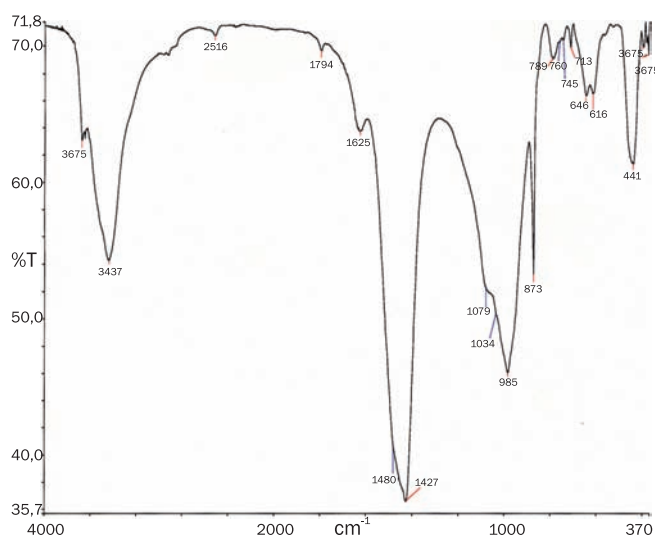
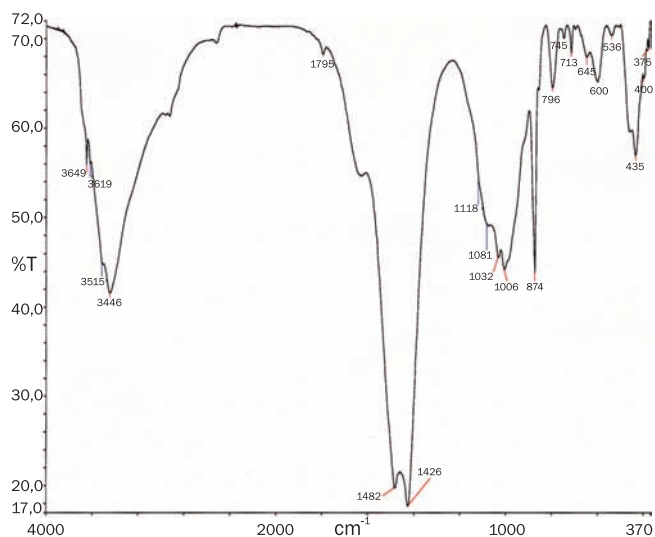
I risultati analitici mostrano che il legante utilizzato nella composizione delle malte, sia per gli arricci sia per gli intonaci e le finiture, è di tipo carbonatico e in particolare una miscela di carbonato di calcio e di magnesio. Il carbonato di magnesio è identificabile nello spettro FTIR per un picco a 745 cm⁻¹ (fig. 13). La presenza del magnesio è legata al tipo di materiale carbonatico portato alla cottura. L'aggiunta di magnesio può essere, infatti, intenzionale e indicare delle precise intenzioni costruttive con l'utilizzo delle cosiddette "calce forti", oppure può essere dovuto all'approvvigionamento delle materie prime, anche attraverso le fasi successive, presso la stessa fonte utilizzata per il materiale di cottura.

13. Rappresentazione degli spettri FTIR del legante (in alto) e della finitura (in basso) del campione Z108.
