INTERVENTO DI INDAGINE E MANUTENZIONE DELLA FACCIATA DEL PRIORATO DELLA COLLEGIATA SANTI PIETRO E ORSO

MONUMENTO: priorato della collegiata dei Santi Pietro e Orso

COMUNE: Aosta

TIPO D'INTERVENTO: campagna di indagine e manutenzione della facciata in cotto policromo

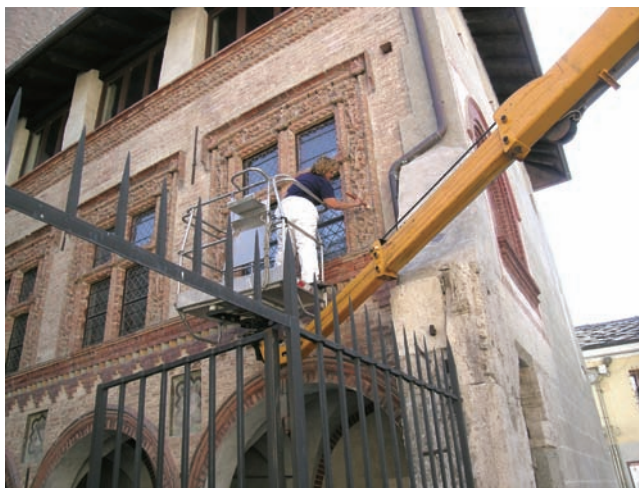
2. Finestra con fregi lato ovest. Intervento di asportazione del particolato atmosferico mediante l'uso di una piattaforma mobile. (P. Longo Cantisano)

Una prima campagna di indagine e manutenzione sulla facciata del priorato è stata effettuata nei giorni 12 e 13 settembre 2007, mediante l'utilizzo di una piattaforma mobile (fig. 2) grazie alla quale, procedendo dall'alto verso il basso, è stato possibile eseguire un accurato esame dello stato di conservazione del paramento murario e di tutte le formelle decorative.

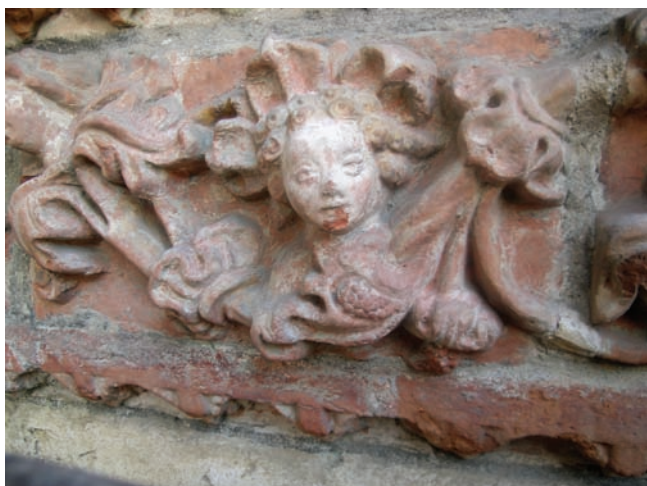
L'attenzione si è concentrata sui decori in rilievo maggiormente esposti all'azione degli agenti atmosferici (fig. 3). Per procedere alle indagini scientifiche, si è innanzi tutto effettuato un campionamento dello strato di particellato atmosferico accumulatosi in questi ultimi anni, nonché dei depositi di origine biologica (muschi, licheni, alghe) presenti su alcuni davanzali e sporgenze; sono stati inoltre raccolti alcuni campioni di cotto nei suoi punti di maggior decoesione, per individuare l'eventuale presenza di efflorescenze saline, compromettenti la conservazione delle formelle (fig. 4).

Sono stati individuati alcuni punti di criticità; in particolare si sono notate lacune recenti, di piccole dimensioni, localizzate su alcune testine e sui girali aggettanti, e alcune rotture delle formelle di lieve entità. Il degrado è stato documentato attraverso foto digitali allegate alla relazione redatta al termine dell'intervento.

3. Fregio, particolare di una testina. Dettaglio con perdita del materiale costitutivo. (P. Longo Cantisano)

Quindi si è intervenuti fissando con Primal in emulsione acquosa tutti i punti di rottura e le zone lacunose, al fine di creare una temporanea barriera protettiva che blocchi il degrado in atto.

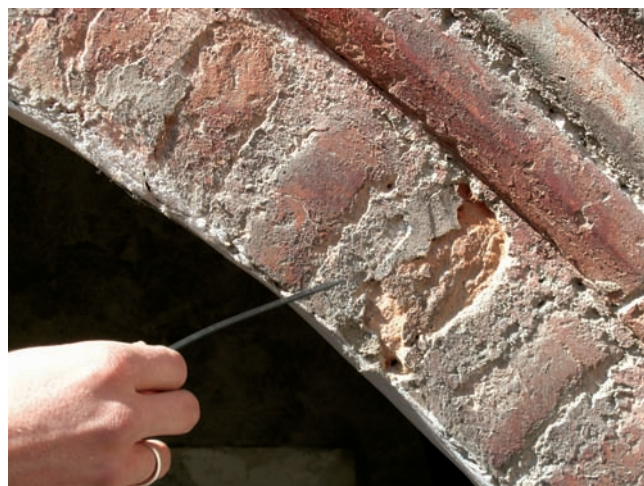
Al di sotto, il cotto si presentava notevolmente decoesione con la presenza di alcuni insetti che vi si erano annidati. La superficie liberata è stata spolverata con pennellesse e consolidata con Primal in emulsione acquosa mediante stesura a pennello, in modo da fermarne momentaneamente il degrado. Le parti distaccate saranno ricollocate in un secondo tempo.

4. Punto di prelievo del cotto decoesionato. (P. Longo Cantisano)

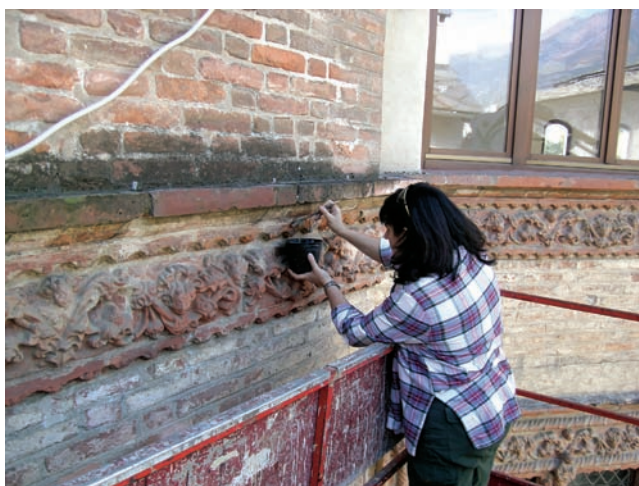
Nella torre a pianta ottagonale, la parete prospiciente il cortile, priva della protezione della falda del tetto, presenta un degrado maggiore rispetto alle altre facciate. In questo punto è maggiormente evidente l'attacco biologico che si estende sul davanzale delle finestre e sul prospetto

5. Parete della torre campanaria, fregio e marcapiano. Operazione di disinfezione della parete dai licheni mediante applicazione di biocidi. (P. Longo Cantisano)

Per asportare le concrezioni di tipo biologico presenti su alcune sporgenze si è provveduto a stendere a pennello un prodotto biocida - Alghophase - in modo da rimuovere le sostanze biologiche e prevenire ulteriori attacchi (fig. 5).
