IL RESTAURO DI DUE SCULTURE LIGNEE DELLA CHIESA DI ANTEY-SAINT-ANDRÉ

OGGETTO: la Vergine e san Giovanni Evangelista

COLLOCAZIONE: Antey-Saint-André, chiesa parrocchiale di Sant'Andrea

RESTAURO: 2007, Daniela Contini - Jovençan (AO)

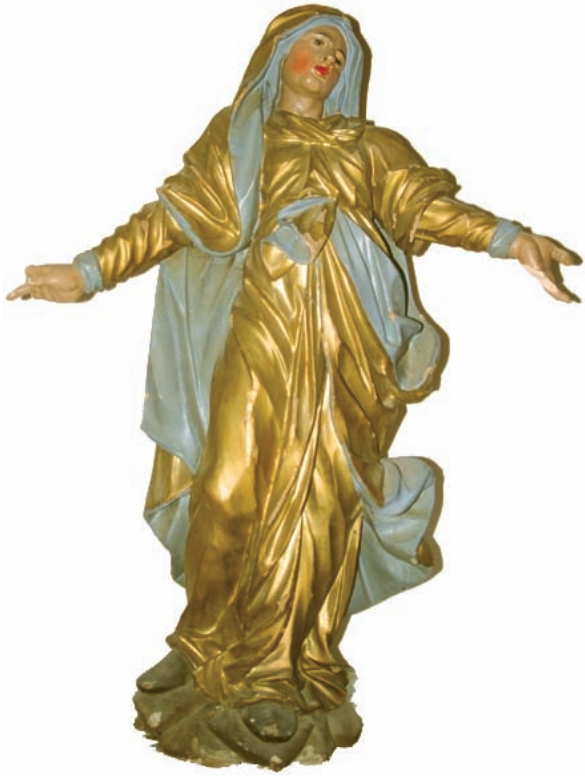
L'intervento di restauro è stato condotto da Daniela Contini nel corso della stagione invernale 2006-2007. Le opere versavano in cattive condizioni di conservazione, in seguito alla presenza di numerosi fori, prodotti da prolungati attacchi di insetti xilofagi. Erano poi presenti diffuse e vaste lacune, dovute ai traumi subiti nei diversi spostamenti. In particolare, il san Giovanni presentava gravi problemi di stabilità, per la mancanza di buona parte del piedistallo ligneo. La policromia appariva annerita da depositi di polvere, accumulatisi nel tempo; inoltre, uno strato di vernice applicato in data imprecisata sulla superficie dipinta risultava di colore giallastro, essendosi inevitabilmente alterato. Già alla prima analisi visiva, poi seguita dalla realizzazione di tasselli stratigrafici, le sculture mostravano fasi successive di ridipinture.

1. La statua della Vergine prima del restauro. (D. Contini)

A un primo intervento di consolidamento e fissaggio dei vari strati di preparazione e pellicola pittorica, è seguita la fase di pulitura, meccanica e con l'ausilio di detergenti specifici, dai residui organici e dai depositi superficiali di cera e polveri sporche.

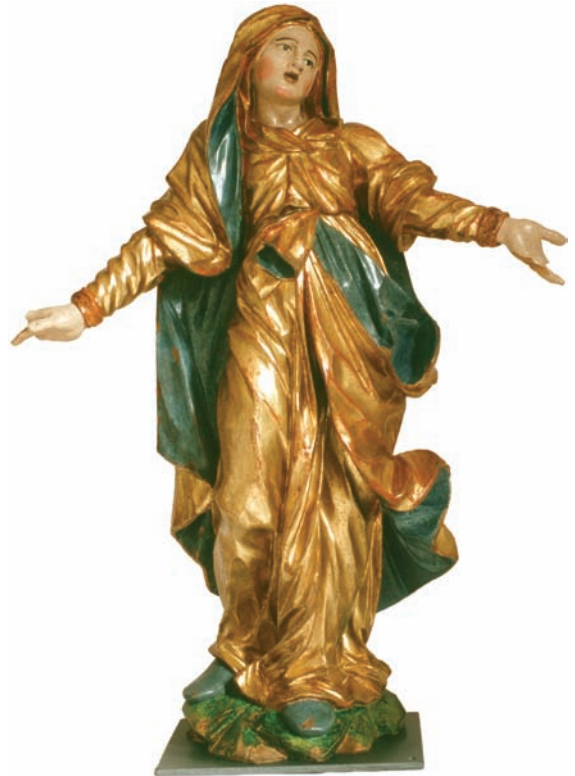
2. La scultura al termine dell'intervento di restauro. (D. Contini)

Le lacune emerse dopo la rimozione delle ridipinture e le zone interessate da sollevamenti di preparazione e pellicola pittorica sono state consolidate. La mancanza di lacune estese ha consentito di non effettuare stuccature. La reintegrazione pittorica è stata eseguita con colori ad acquerello; sulle dorature, le abrasioni sono state risarcite mediante l'abbassamento di tono. Sul basamento è stata recuperata la lacca verde originale.

Sulle opere è stato applicato un protettivo finale, opportunamente selezionato in relazione alle diverse superfici (legno policromo, dorature e laccature). Per dare stabilità alla scultura di san Giovanni, ai fini della collocazione nella vetrina espositiva, sotto la base delle statue è stata applicata una piastra metallica.

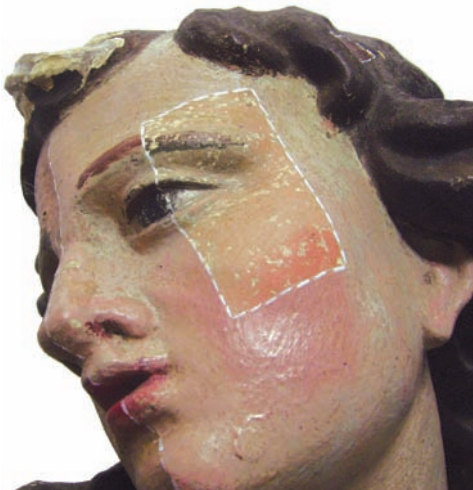
I tasselli aperti sulle varie campiture hanno evidenziato due strati distinti di colore sulla cromia originale. La prima ridipintura, probabilmente una tempera, è risultata piuttosto spessa e tenace; lo strato successivo è stato invece ritrovato solo negli incarnati.

3. Un tassello aperto sul volto di san Giovanni Evangelista. (D. Contini)

La rimozione degli strati di pellicola soprammessi ha quindi rivelato la qualità e l'estensione della cromia più antica, che risultava in condizioni discrete. L'asportazione dello spesso strato di porporina, steso sui manti e sulle vesti, ha messo in luce la doratura originale dell'opera, realizzata con la tecnica a guazzo. Nel complesso, la foglia metallica sovrapposta al bolo appariva brunita e in discreto stato di conservazione.

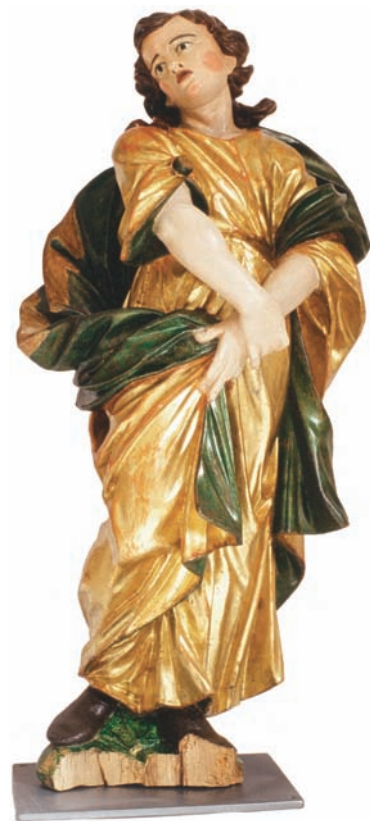
4. L'opera dopo l'intervento di restauro. (D. Contini)
