STUDIO DI FATTIBILITÀ PER IL RECUPERO FUNZIONALE DELLA TORRE DEL LEBBROSO IN AOSTA

Nathalie Dufour, Pietro Fioravanti, Davide Lombardi*

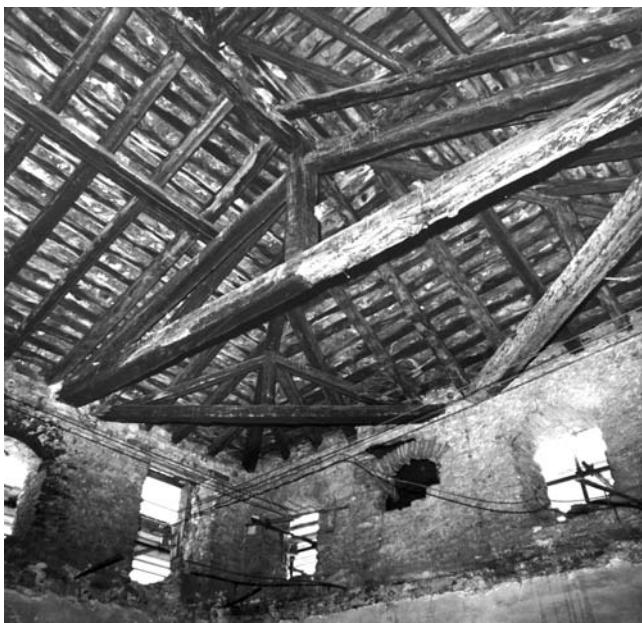
3. Vista della porzione interna alta prima dell'intervento del 1982. (T. De Tommaso)

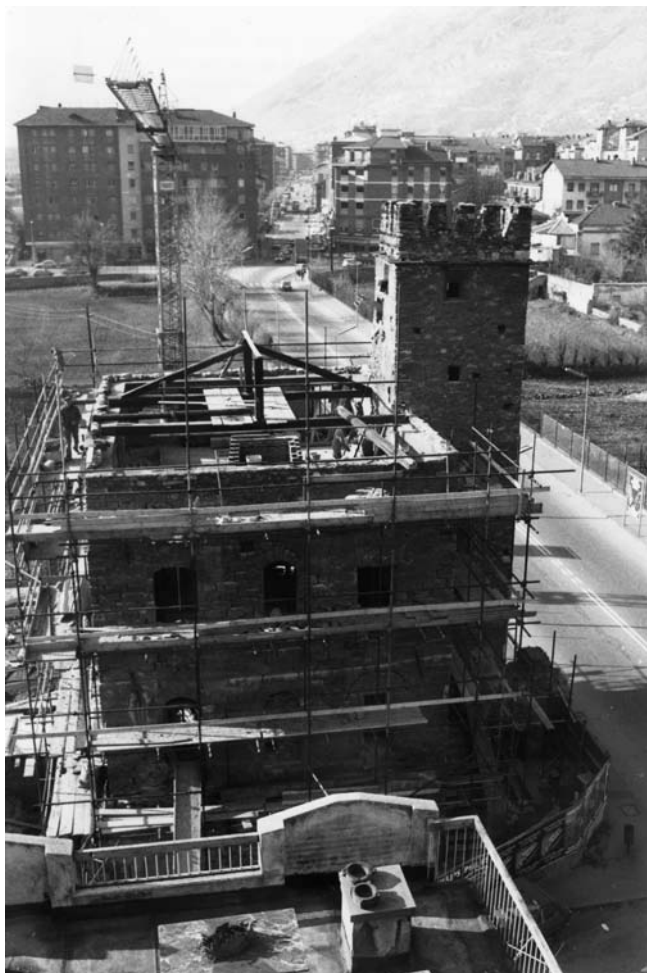
6. Lavori di rifacimento della copertura durante l'intervento del 1982. (A. Sergi)
