IL RESTAURO DEL CAMPANILE DELLA CHIESA PARROCCHIALE DI COURMAYEUR

Domenico Centelli, Chiara Davite, Franca Maria Palazzolo*, Sergio Togni*, Daniela Turcato**

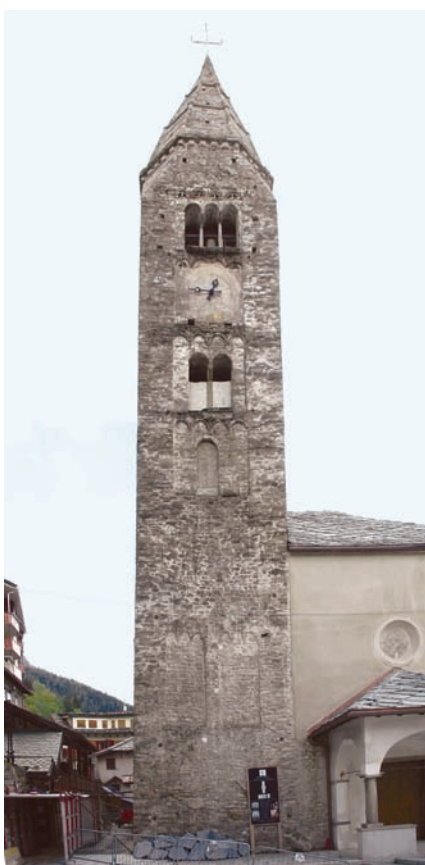
- attacco della vegetazione (muschi, funghi e licheni) che aveva causato la formazione di una patina biologica su parti dell'intonaco e di insediamento biologico sulla muratura,
- lacune nell'intonaco,
- distacco dell'intonaco dal supporto murario,
- perdita di materiale nella muratura, in particolare nei davanzali delle trifore,
- eccessivo assottigliamento di alcune colonnine delle trifore,
- perdita di colore degli orologi dipinti e delle filettature decorative,
- accentuata erosione della pietra del cornicione di sommità.

1. Vista del campanile prima del restauro.
(S. Togni)

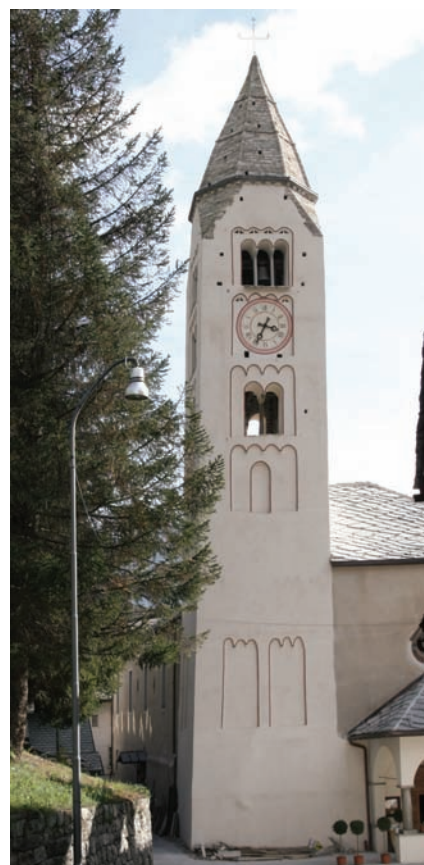
2. Vista del campanile dopo il restauro eseguito nell'estate 2007.
(D. Centelli)

All'apertura del cantiere si è proceduto ad un'eliminazione meccanica (mediante spazzole e bisturi) della patina biologica formata sulle pietre della muratura e sugli intonaci, procedendo in seguito ad un primo passaggio a spruzzo, ripetuto alla fine dei lavori, del tipo di biocida identificato come il più efficace e il meno tossico (prodotto biocida a largo spettro). Le murature sono poi state lavate e reintegrate delle pietre mancanti con elementi litici di uguale tipologia.

Soprattutto nella parte più elevata del campanile erano ancora conservati resti di intonaco con finitura a marmorino di fase settecentesca e quattrocentesca; gli intonaci originari sono stati puliti e dove necessario sono stati fatti riaderire al supporto murario con iniezioni di malta liquida; partendo dal piano sottostante la cuspide le porzioni mancanti di intonaco sono state reintegrate con la stesura di un premiscelato a base di calce idraulica.

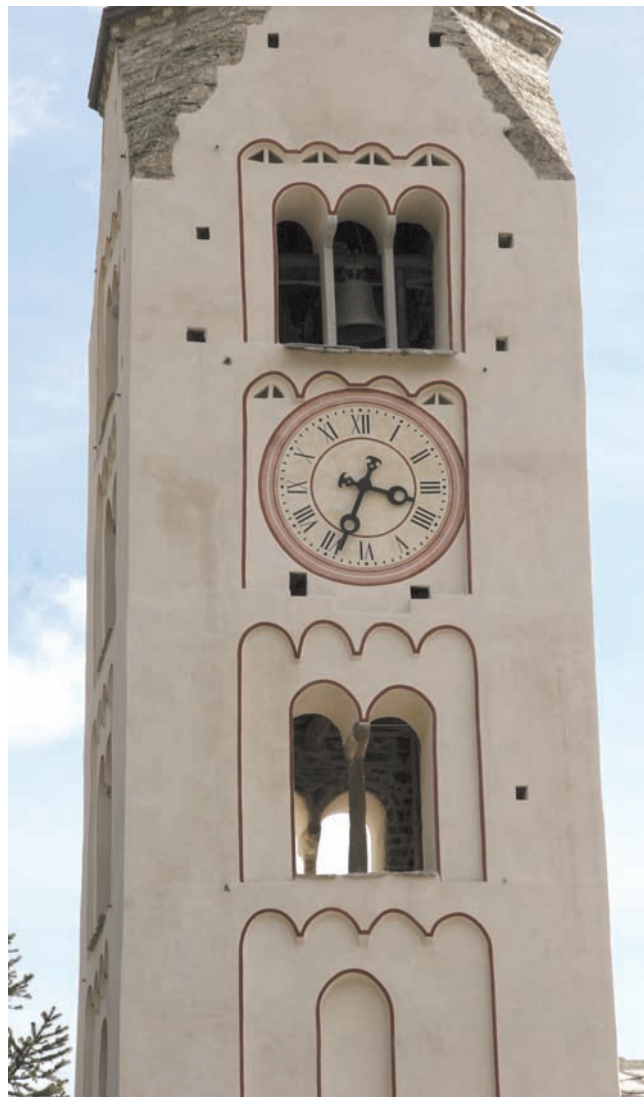
La presenza sull'intonachino antico di tracce di una decorazione lineare, che incorniciava la finestre a bifora, dopo avere creato una vivace discussione all'interno del

3. Decorazioni lineari che incorniciavano le aperture.
(D. Centelli)

gruppo di lavoro, ha condotto verso la scelta di riproporre lo stesso ornamento, utilizzando un colore a calce, composto da pigmenti naturali: ocra gialla, ossido rosso e terra rossa.

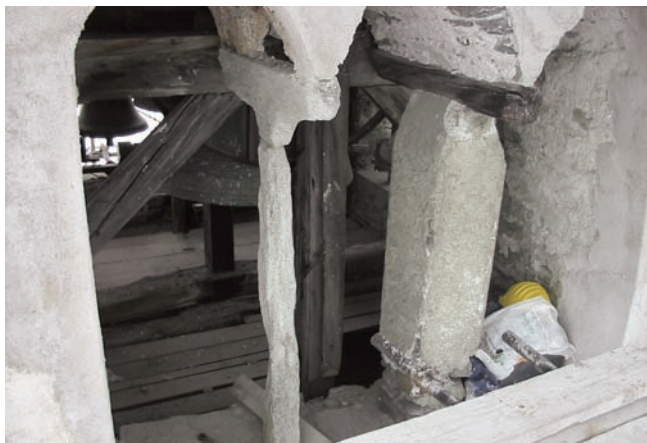
Si è resa necessaria anche la sostituzione di 5 colonne che per la forte erosione presentavano problemi gravi di conservazione; le colonnine antiche, in pietra locale bocciardata erano costituite da fusto e capitello e si presentavano differenti tra loro per dimensioni, sezione e profilo del capitello.

Le colonnine sopravvissute agli sbalzi termici e alle aggressioni del tempo erano coperte da un sottile deposito di polvere mischiata a residui carboniosi, dovuti, probabilmente, ai fumi prodotti dagli impianti di riscaldamento. L'intervento ha previsto quindi una pulitura chimica

4. Particolare di due colonnine delle trifore prima dell'intervento.
(S. Togni)

mediante impacchi di polpa di carta e carbonato d'ammonio, seguita da risciacqui abbondanti con acqua. Gli schizzi di cemento, prodotti durante le lavorazioni di consolidamento strutturale del campanile, sono stati asportati meccanicamente con il bisturi. Quindi, a superficie asciutta, si è concluso l'intervento con il trattamento finale di consolidamento e protezione, applicando a pennello e per tre volte del silicato d'etile e lasciando, tra una fase e l'altra, il tempo necessario per l'asciugatura.

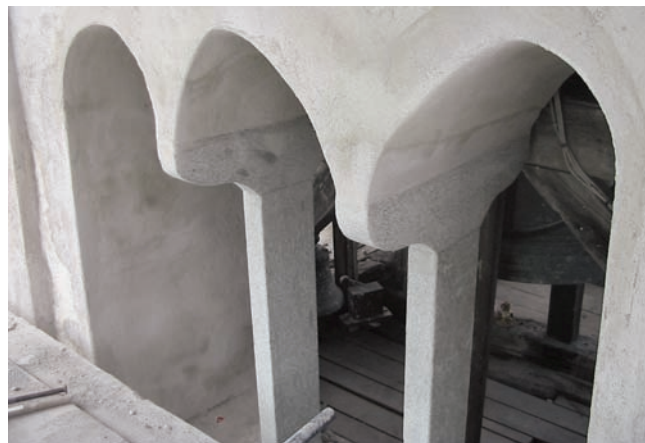
5. Particolare di due colonnine sostituite delle trifore.
(S. Togni)

Per la sostituzione è stata scelta un'unica tipologia di colonnina, a sezione rettangolare in pietra di Cogne bocciardata.

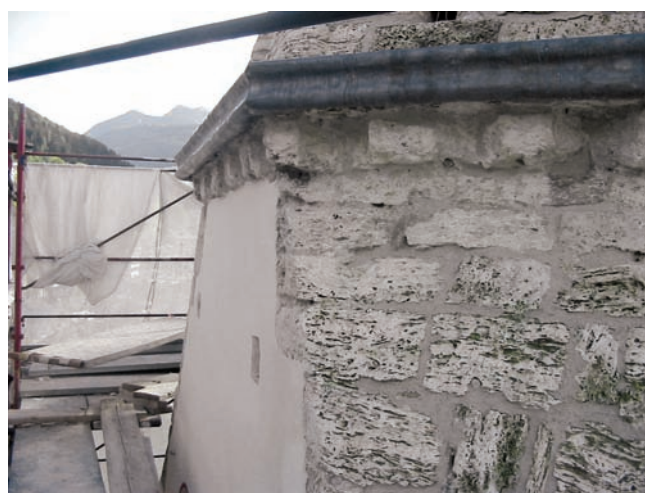
Delicata era la questione del cornicione in pietra sottostante la cuspide.

6. Cornicione al disotto della cuspide del campanile.
(S. Togni)

La soluzione più efficace è sembrata essere la messa in posa di un rivestimento in piombo di spessore idoneo ad aderire e riproporre la sagomatura originale e al contempo di resistere al vento e a rigide temperature.

In sintesi sono state demolite le parti incoerenti; sulla superficie del cornicione, opportunamente pulito, è stato messo in posa un battuto in sabbia e calce che ne regolarizzasse l'andamento e in parte integrasse le parti mancanti. Su di esso è stato steso, per il suo intero sviluppo, un foglio di piombo di 2 mm di spessore, sagomato sul profilo del cornicione, inserito operando nella parte alta un sottile taglio nella malta di allettamento delle pietre della cuspide, successivamente stuccate, e fissato alla parte bassa del cornicione con viti in acciaio opportunamente sigillate. Per ulteriore sicurezza, considerata soprattutto la ventosità della zona, il foglio di rivestimento in piombo è stato bloccato nella parte piatta del cornicione, a metà della sua larghezza, con piattine in acciaio zincato da 3 mm.

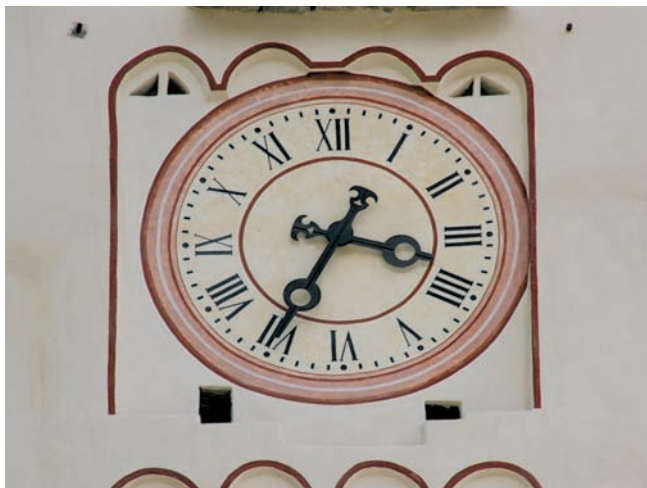
Considerata l'altezza, la loro posizione sulla struttura e la mancanza di qualsiasi tipo di copertura, gli agenti atmosferici e gli elevati sbalzi termici avevano inevitabilmente, provocato il progressivo dilavamento e la conseguente perdita non solo della pellicola pittorica, ma anche di porzioni materiche dell'intonaco sottostante. Come prima operazione si è intervenuti con un trattamento biocida sui quadranti, data la presenza di agenti infestanti, in particolare muschi e licheni. In seguito, osservata sulla superficie dei due orologi minori delle fessure arcuate, si è deciso di asportare, da una di esse, il materiale decoeso, individuando in tal modo la causa della frattura. L'iniziativa ha portato alla luce un arco identico a quelli delle bifore, perfettamente ricoperto da due strati sovrapposti di marmorino (quello quattrocentesco e quello settecentesco) con alcune tracce

7. Orologio del campanile.
(D. Centelli)

di colore. La decoesione dipendeva pertanto dall'aver operato su una superficie muraria sconnessa dal contesto della torre campanaria, di fattura posteriore alla riproposizione del marmorino settecentesco e finalizzata a chiudere due bifore preesistenti.

Dopo aver stuccato tutte le crepe e riempite le lacune, si è applicato un nuovo marmorino con lisciatura a ferro; l'impasto era costituito da $\frac{1}{4}$ di polvere di marmo giallo, $\frac{3}{4}$ di polvere di marmo bianco e grassello come legante. La decorazione degli stessi ha richiesto l'utilizzo di colori a calce (pigmenti in polvere e grassello) applicati con pennelli di diversi modelli (tiralinee, piattine, stilette, ovaline). La realizzazione degli orologi è iniziata con la preparazione del fondo, è proseguita con la creazione della cornice e, per l'orologio più grande, del profilo interno, per poi concludere con le ore (cerchi), i minuti (rettangoli), e i numeri romani.

Quest'ultimi, osservate le tracce rimaste, risultavano della stessa lunghezza: è stato sufficiente pertanto creare degli stencil in cartone e riproporli identici per tutti e tre. Si è cercato di rispettare il più possibile la tonalità dei colori e l'esecuzione dei vari profili, riproponendo ciò che i resti delle decorazioni precedenti esibivano ancora.

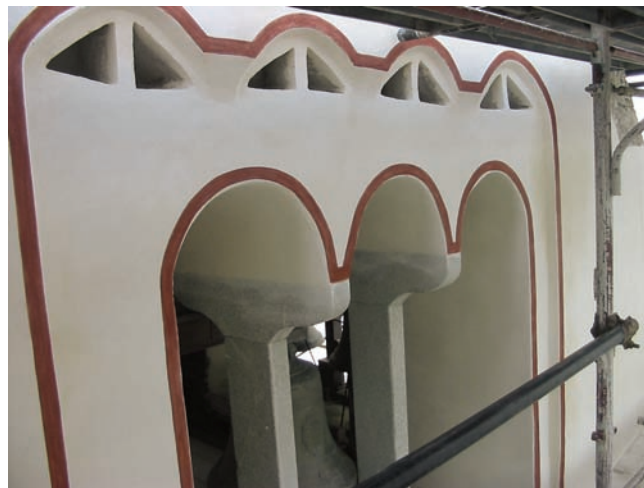
8. Particolare delle decorazioni delle trifore dell'ultimo ordine di aperture.
(S. Togni)
