COMPLESSO CASTELLO PASCAL DE LA RUINE A MORGEX: RESTAURO CONSERVATIVO DELLE FACCIATE

Domenico Centelli, Mario Monegato, Daniela Turcato**

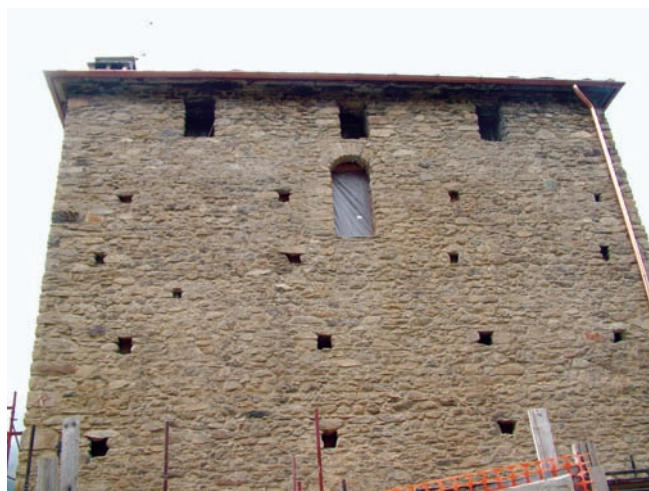
1. Il castello dopo il restauro delle superfici esterne.
(M. Monegato)

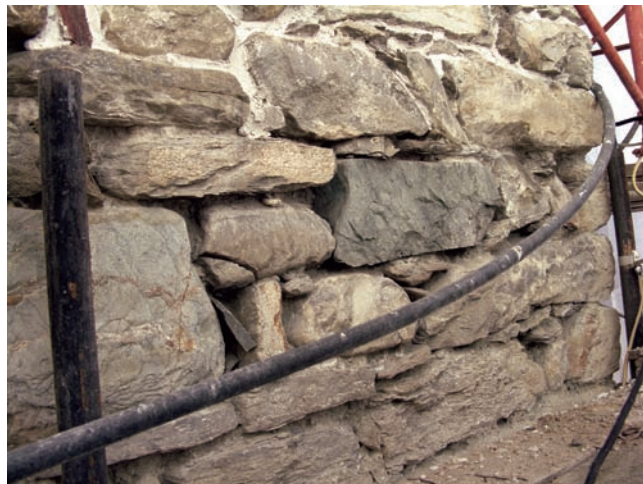
Le facciate si presentavano in pessime condizioni di conservazione, caratterizzate da un generale offuscamento dovuto principalmente a un attacco biologico che aveva annerito la colorazione grigio-gialla delle superfici. Erano presenti depositi di inquinante atmosferico nelle zone più riparate. Le pietre di natura locale risultavano generalmente in buone condizioni e prive di scagliature, evidenziando la ricerca da parte delle maestranze di una buona partita originale. I problemi che destavano maggior preoccupazione per la conservazione delle facciate erano rappresentati da fenomeni di disgregazione e lacune diffuse delle malte di allettamento delle pietre (fig. 2).

I resti delle malte originali presentavano una superficie molto irregolare facendo supporre la volontà di una posa delle pietre senza la ricerca di una finitura a vista, lo stato di degrado delle stesse era da imputare parzialmente alla presenza diffusa di terra nell'impasto originario che ha conferito anche l'aspetto giallo alle superfici.

2. Particolare dello stato di conservazione delle superfici esterne: mancanza di malta di allettamento delle pietre. (M. Monegato)

Per l'integrazione dei giunti è stata individuata una malta composta da calce idraulica e calce aerea più aggregati locali di granulometria media e pigmentata con ossidi, al fine di ridare continuità alle superfici e risarcire le parti mancanti ricostruendo i piani di scorrimento delle acque meteoriche. Le malte sono state applicate in relazione ai profili delle pietre, ma comunque in modo irregolare, e prima della presa sono state lavate col fine di mettere in luce gli inerti in analogia a quelle originali.

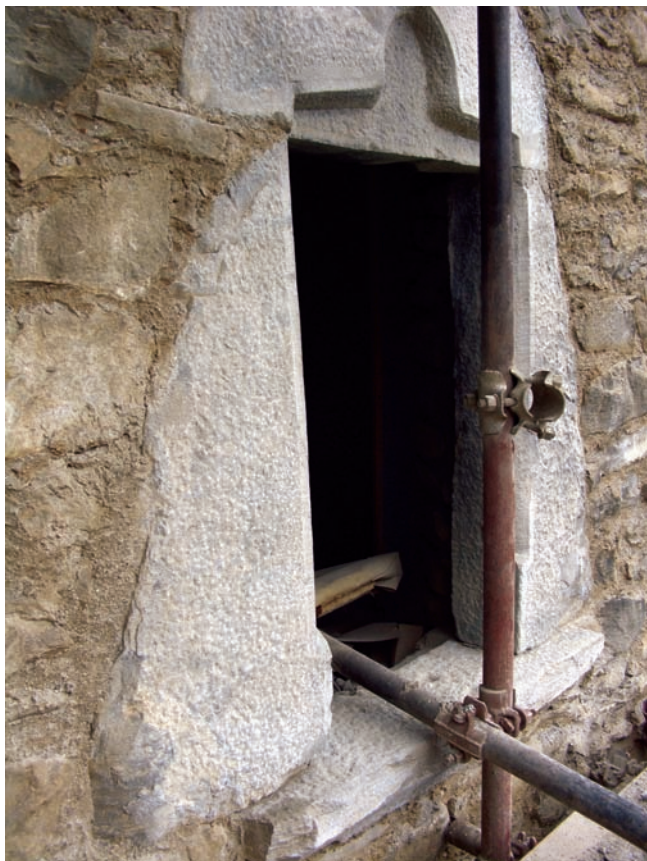
3. Particolare della cornice in pietra della finestra.
(M. Monegato)

La gradualità delle tecniche utilizzate si è basata sulla consapevolezza dell'inesistenza di un metodo unico ideale per il restauro dei materiali antichi esposti all'esterno, dove coesistono costantemente superfici protette dal dilavamento di colore nero e superfici dilavate e sbiancate. La rimozione dei depositi incoerenti è stata realizzata con acqua nebulizzata, previa protezione e preconsolidamento delle malte più a rischio. Laddove queste si presentavano distaccate o in fase di distacco sono state rimosse. La pulitura ha comportato la rimozione dei depositi biologici con azione meccanica previa applicazione di biocidi specifici e asportazione delle croste da inquinamento presenti nelle zone riparate mediante microsabbatura (fig. 3).

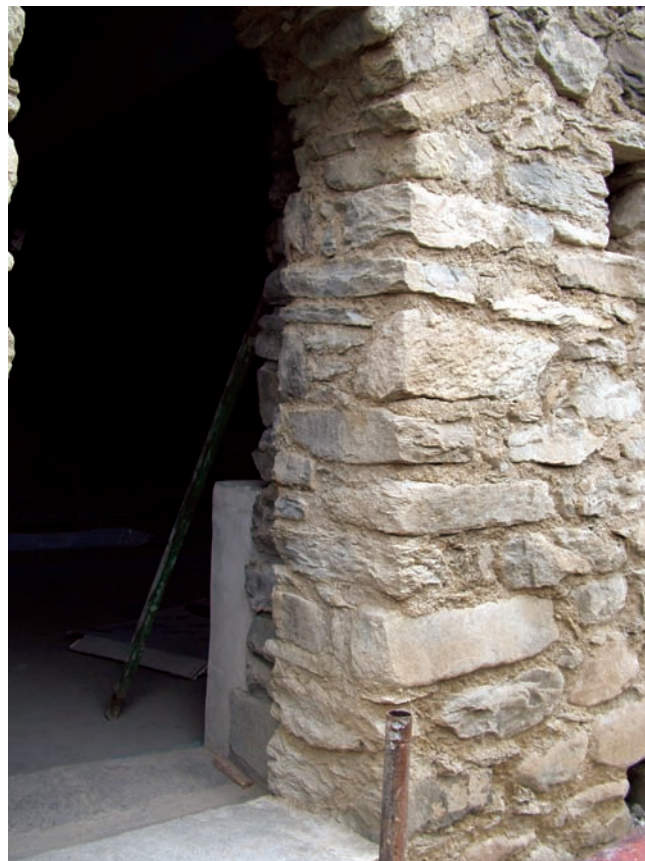
4. Ripristino della continuità della superficie e dell'uniformità cromatica.
(M. Monegato)

In conclusione il restauro ha voluto riportare la torre ai valori cromatici e plastici che la caratterizzavano in origine senza intervenire eccessivamente, ma garantendo una durata attraverso il ricoesione dei materiali alterati e la riproposizione di una continuità delle superfici architettoniche (fig. 4).
