LAVORI DI INDAGINE STRATIGRAFICA, CONSOLIDAMENTO E RESTAURO CONSERVATIVO DI UN TRATTO DI STRADA ROMANA (LA VIA DELLE GALLIE)

Gaetano De Gattis

L'intervento di ricerca, consolidamento e restauro del tratto di strada romana in corrispondenza del km 119+200 della strada statale n. 26 della Valle d'Aosta

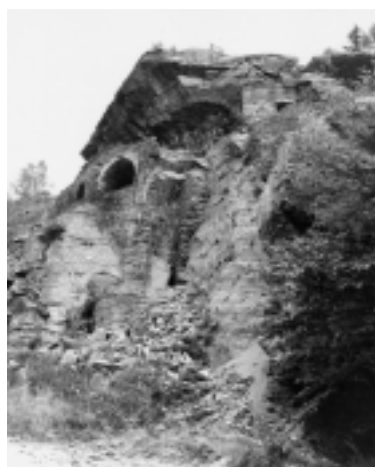
Particolarmente accidentato dal punto di vista geomorfologico si presenta il territorio in corrispondenza della loc. Pierre Taillée, Runaz, in comune di Avise, dove di recente sono stati effettuati interventi di sistemazione e restauro di alcuni tratti di struttura viaria antica in precario stato di conservazione⁴ (fig. 1).

1. Tratto di strada romana crollata nel 1985, sopra l'attuale galleria di Runaz. (Studio Di Grazia)

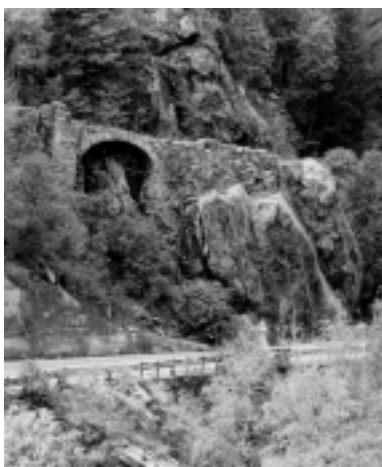
L'intervento si è reso necessario per il precario stato di conservazione dei resti del manufatto stradale antico; in particolare per il verificarsi di modesti distacchi di materiale lapideo che scorrendo lungo il versante della stretta vallata ha raggiunto il ciglio della sottostante strada statale n. 26, che da Aosta porta a Courmayeur (fig. 2).

2. Tratto di strada romana oggetto di restauro prima dell'intervento. (L'Image)

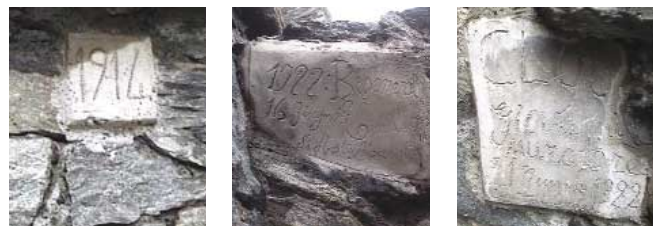
In particolare la presenza di date scritte a fresco sul legante rende possibile la determinazione di due momenti cronologici assoluti riconducibili agli anni 1914 e 1922 (fig. 3), quando la strada aveva già perso da tempo la sua funzionalità.

3. Incisioni su placche di legante indicanti le date dei restauri del 1914 e 1922. (M. Cortelazzo)

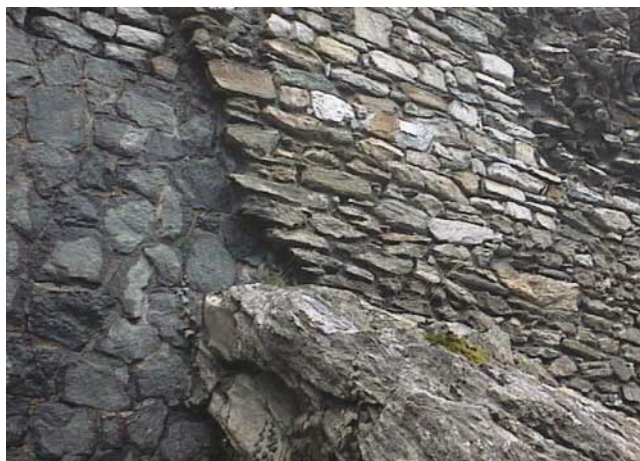
5. Particolare di un restauro (1922) con ciottoli e pietrame disposti in opera a faccia vista. (M. Cortelazzo)

L'intervento del 1922 denuncia, invece, l'espressa volontà di rendere leggibili le integrazioni caratterizzando il paramento murario con ciottoli e pietrame vario lavorato a spacco disposto in opera a faccia vista (fig. 5) (evidentemente in questo periodo era già in atto il dibattito sul concetto di riconoscibilità del restauro chiaramente espresso qualche anno più tardi nella carta del restauro di Atene del 1931). Anche in questi ultimi due interventi eseguiti a pochi anni l'uno dall'altro, i restauri sono chiaramente distinguibili.

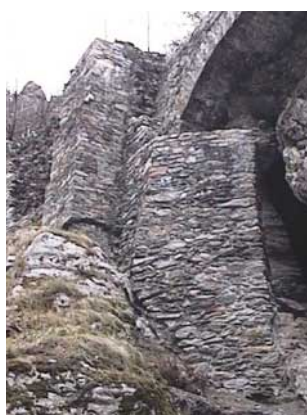
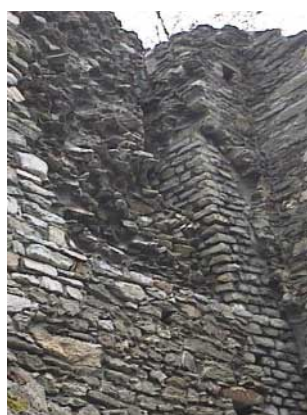
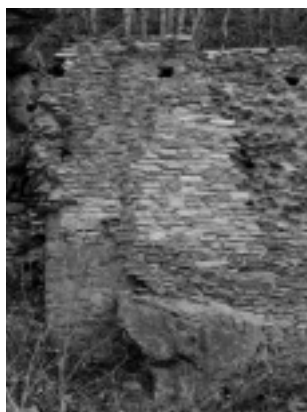
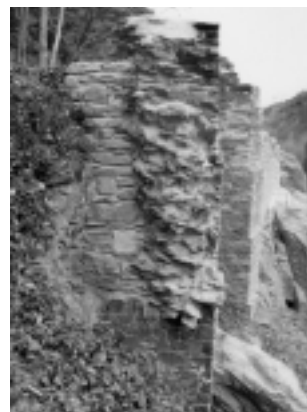
In conclusione si può osservare come, a fronte dei restauri eminentemente funzionali precedenti, gli interventi dell'inizio del XX secolo abbiano intenti di diversa concezione, legati anche alla problematica della mimetizzazione della tessitura muraria. Infatti le porzioni di murature integrate nel corso del 1914, oltre a ricostruire la continuità strutturale, hanno chiaramente l'intento di restituire omogeneità all'insieme e creare quindi una sorta di integrazione visiva tra parte originale e parte restaurata (fig. 4).

4. Alcuni restauri eseguiti sulle strutture murarie della strada romana. (M. Cortelazzo e S.E. Zanelli)

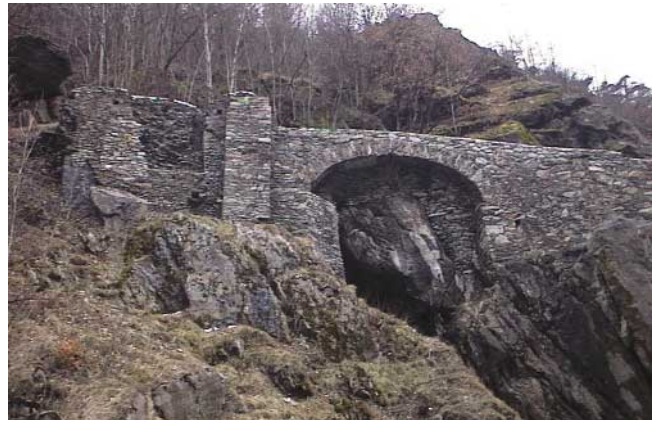
6. Tratto di strada romana dopo l'intervento di consolidamento e restauro. (M. Cortelazzo)

Il restauro sopradescritto, caratterizzato da interventi integrativi puntuali per la costituzione di un nuovo sistema di ancoraggio dell'intera struttura (costituito da elementi in acciaio non visibili nella tessitura muraria) e dal consolidamento delle murature con la ripresa dei giunti e la risarcitura delle lacune con pietra e malta, ha ricostituito la continuità strutturale del manufatto ed eliminato i preoccupanti dissesti statici (fig. 6).

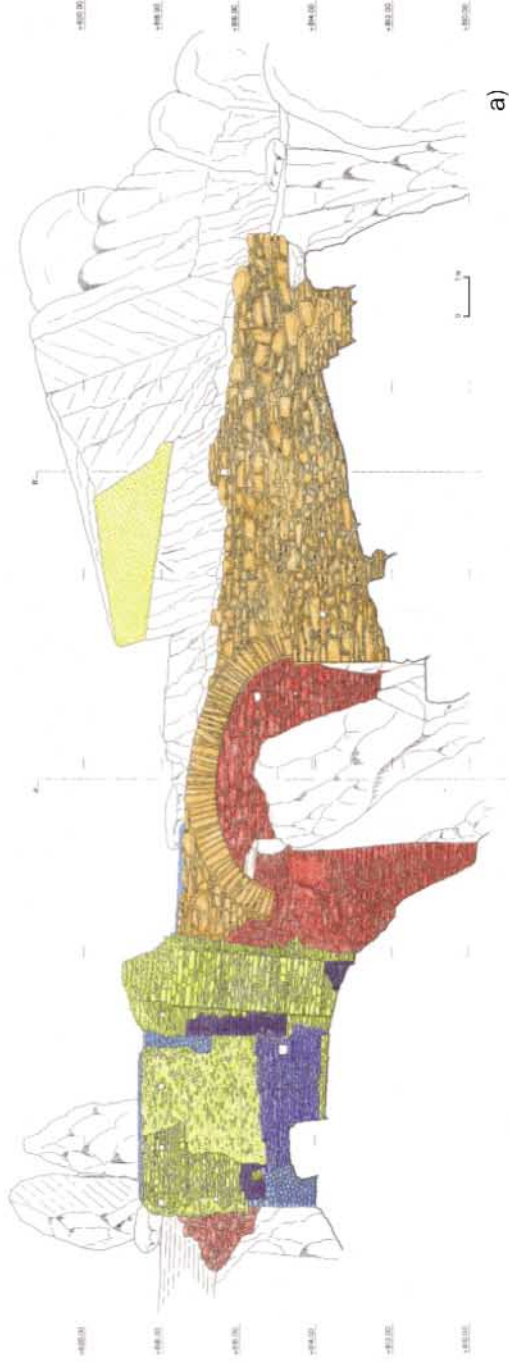
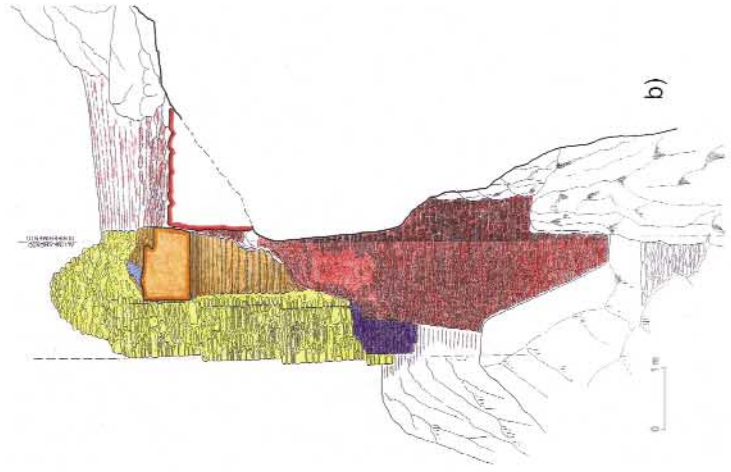
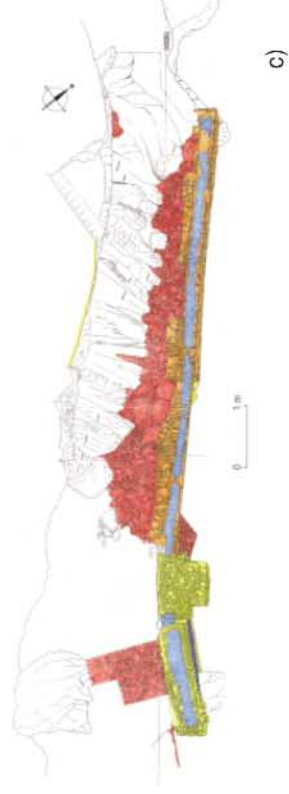
TAV. I

A parte la sequenza cronologica relativa delle attività di cui si è argomentato (tav. I), l'indagine stratigrafica non ha fornito elementi certi utili per la determinazione di una cronologia assoluta. Tuttavia, in base alle tessiture delle apparecchiature murarie, per i due interventi sopra menzionati inerenti il ripristino del tratto crollato, si ipotizza un'epoca tardomedioevale o sette/ottocentesca.

- a) Prospetto generale
- b) Sezione in corrispondenza dell'arco ribassato
- c) Pianta della carreggiata stradale

Anche in questo caso, a seguito del loro consolidamento, si è provveduto ad ancorare le murature alla roccia sottostante. Nell'area della carreggiata è stata infine ripristinata la pavimentazione stradale costituita da tratti di selciato in pietrame da spacco disposto per coltello, previa impermeabilizzazione dell'estradosso dell'arcata e la formazione di un sistema drenante per lo smaltimento delle acque meteoriche (tav. I).
