RESTAURATION, CONSOLIDATION STATIQUE ET INSTALLATION D'UN PARATONNERRE AU CLOCHER DE SAINT-OURS

MONUMENT: clocher de l'église collégiale Saint-Pierre et Saint-Ours

COMMUNE: Aoste

TYPE D'INTERVENTION: restauration et consolidation

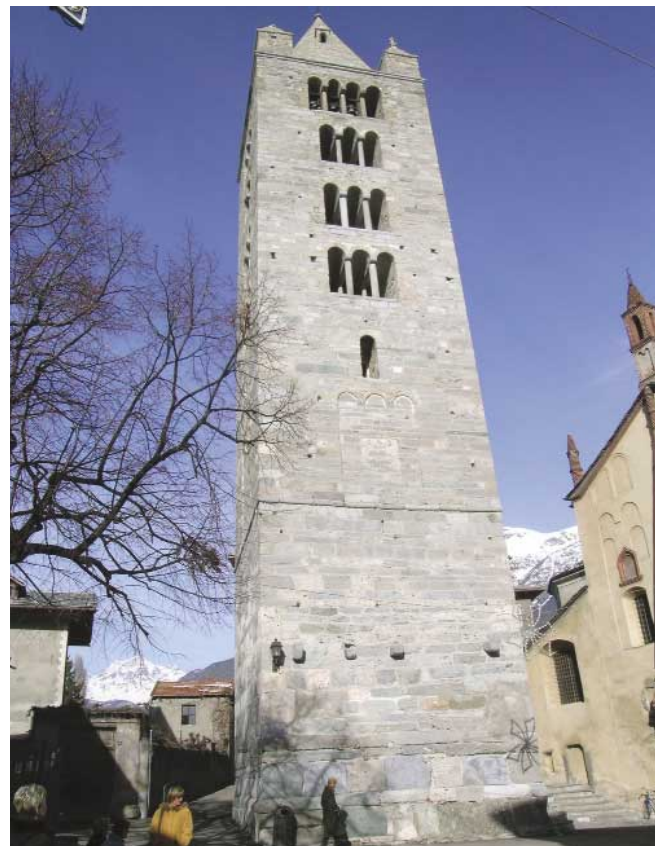
*La façade sud du clocher.
(N. Dufour)*
