LA CHIESA SAN PANTALEONE DI COURMAYEUR: INDAGINI, PROGETTI, INTERVENTI

Nathalie Dufour, Laura Pizzi, Maria Cristina Ronc

Il cantiere di consolidamento delle fondazioni della chiesa e del pendio a valle

Il cantiere di restauro dell'aula della chiesa, del campanile e il consolidamento del coro

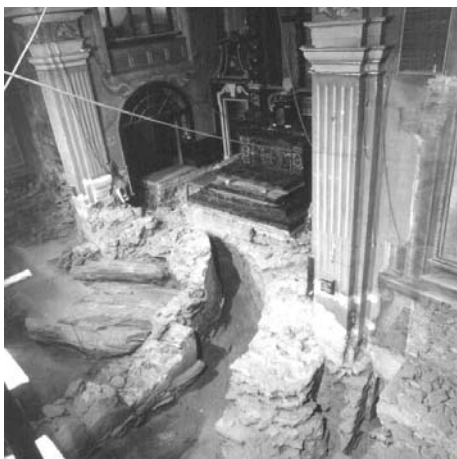
Evidenti lesioni statiche erano visibili all'attacco dell'abside e la muratura realizzata con pietre di medie e piccole dimensioni, a tratti con filari a spina di pesce, appariva molto decoesa e povera di malta. Lo spiccato conservava per quasi l'intero sviluppo resti di intonaco bianco-giallastro che, per il loro stato di conservazione, hanno fatto presupporre che il primo edificio non fosse stato utilizzato per lungo tempo. L'intonaco era infatti relativamente pulito ed integro e concorre all'ipotesi dell'abbandono precoce della chiesa la profonda lesione statica alla spalla esterna dell'abside.

5. Veduta delle absidi dei due edifici romanici. (FT Studio)

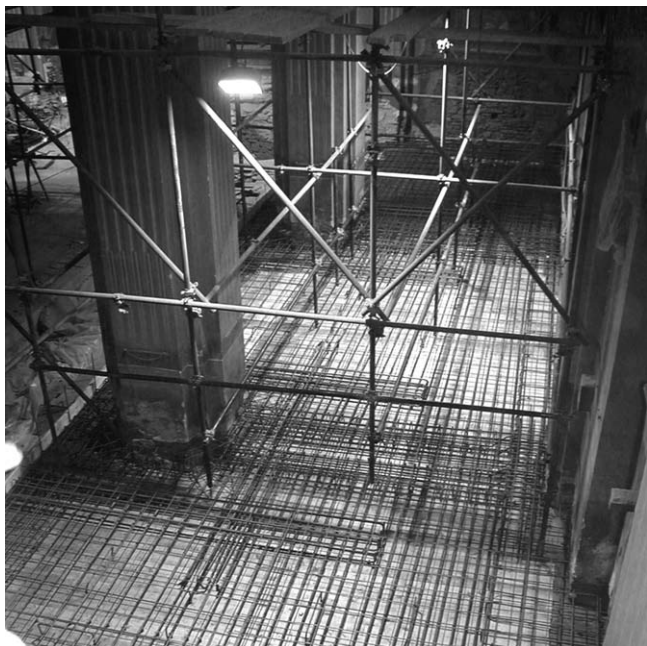
11. Fase di realizzazione della soletta su reperti archeologici. (C. Cometto)

Il secondo passo è stato il consolidamento delle fondazioni della chiesa mediante la realizzazione di una serie di iniezioni di cemento (normale e microfina) al di sotto di tutti gli elementi fondali delle strutture esistenti e l'accoppiamento ai muri della chiesa di due travi in cemento armato collegate mediante tiranti attivi pretesi. Lo scavo all'interno dell'aula ha, come già spiegato nel testo precedente, messo in luce numerosi reperti archeologici che hanno inevitabilmente condizionato l'esecuzione delle lavorazioni previste. Al di sopra dei reperti, per garantire la loro conservazione e la loro eventuale visita è stato realizzato un apposito solaio con l'intradosso faccia a vista.

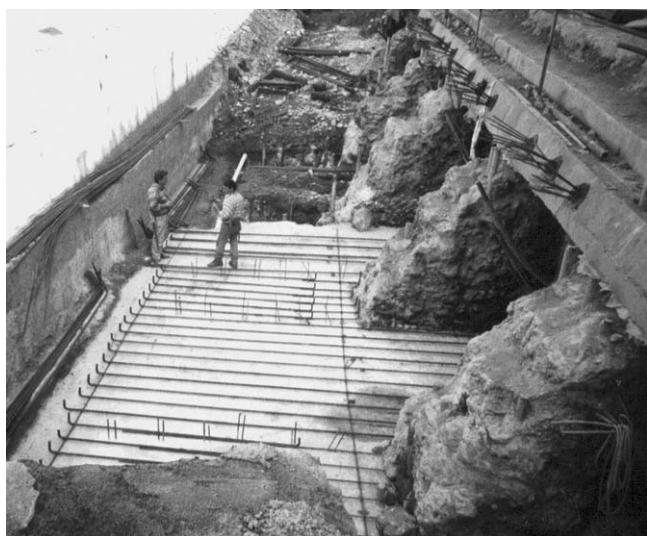
12. Consolidamento piazza antistante la chiesa. (C. Cometto)

La fase più lunga e impegnativa è stata il contenimento del pendio a valle che ha comportato la realizzazione di varie opere: una paratia di micropali e tiranti preventiva e necessaria alla lavorazione principale di consolidamento e per permettere la realizzazione di un cunicolo tecnologico, otto speroni in terreno consolidato mediante la tecnica del *jet grouting* armato con una profondità di 20 m al di sotto della piazza, un sistema di drenaggio che permette di stabilizzare la falda freatica.

Questo primo lotto di lavori si è poi concluso con la pavimentazione della piazza con lastroni in pietra, al di sopra del cunicolo cui viene attribuita una parte importante nel consolidamento del pendio costituendo un collegamento tra gli speroni in profondità e gli ancoraggi alla paratia della chiesa, e con il consolidamento delle fondazioni del campanile. Tale intervento, reso necessario in seguito ad un movimento di rotazione ed abbassamento del piano fondale, è stato realizzato mettendo in opera un sistema combinato di allargamento della fondazione ed esecuzione di *micro-jet grouting*. Infine per garantire la stabilità e la conservazione dell'antico campanile sono state effettuate delle iniezioni di malta a colmare i vuoti della muratura e sono state messe in opera delle cerchiature postese in barre *diwidag*.

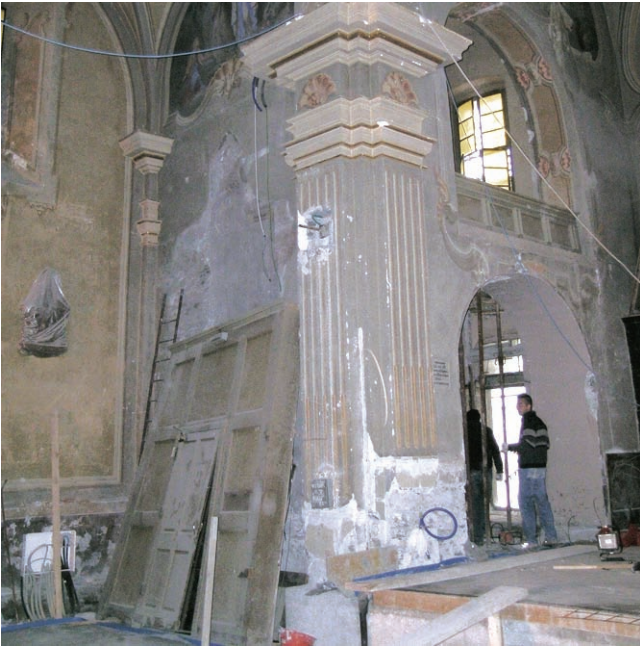
13. Zona a nord dell'altare durante i lavori di restauro interno. (N. Dufour)

In primo luogo è stato necessario consolidare le pareti e gli archi laterali del coro che presentavano lesioni verticali passanti e disassate poste in posizione centrale e causate dal movimento relativo del versante della montagna. L'intervento risultava delicato per la presenza di grandi raffigurazioni parietali estremamente degradate con ampi distacchi della pellicola dal supporto murario. Le operazioni da eseguire, progettate dall'ing. Vallacqua di Aosta prevedevano l'inserimento in senso longitudinale di lunghe barre d'acciaio con il compito di tenere unite le due porzioni della muratura e dell'arco. La realizzazione di questi fori risultava estremamente delicata sia per

l'equilibrio precario delle murature, che dovevano essere salvate, sia per la necessità di adoperare acqua durante la perforazione proprio nella zona delle decorazioni risultate sensibili all'acqua. Una ditta specializzata ha effettuato le perforazioni utilizzando una carotatrice a completo riassorbimento dell'acqua in modo da non causare danni aggiuntivi ad una situazione già precaria. Infine sono state inserite le barre e sono state sigillate con malte apposite che garantissero la tenuta.

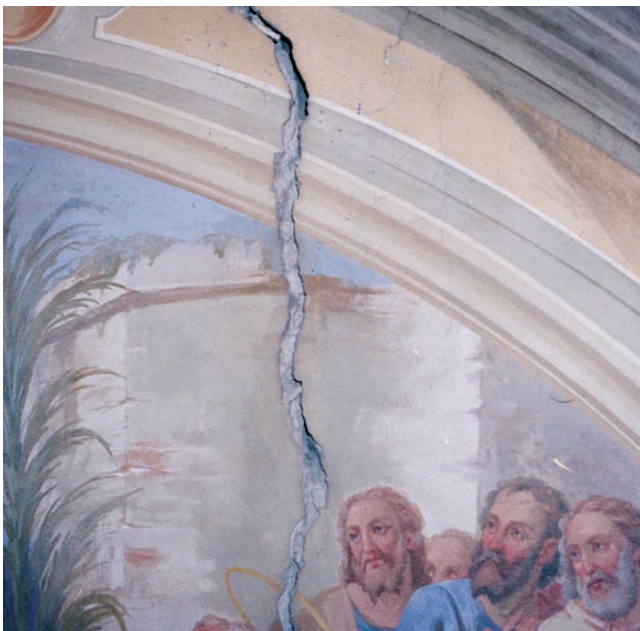
14. Particolare del dissesto della parete nord del coro. (L. Pizzi)

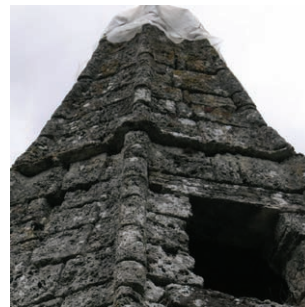
15. Particolare campanile prima del restauro. (N. Dufour)

erbose e legnose. Inoltre il bordo di raccordo tra il tetto e le pareti verticali del campanile presentava evidenti lacune dovute alla perdita e alla disgregazione del materiale lapideo dovuta ad un insano ristagno dell'acqua su questa parte in piano. L'intervento condotto sotto il controllo del restauratore Cristellotti ha permesso di pulire in profondità i conci, di estirpare le essenze e di ricostituire i giunti di malta ormai quasi del tutto disgregati con la realizzazione di un legante a base di calce. A garanzia di una maggiore tenuta e per uniformare la tonalità della superficie, l'opera è stata completata con la posa di un secondo strato dello spessore di alcuni millimetri a base di sabbia di quarzo e resina acrilica. Infine a livello del marcapiano si è proceduto con la realizzazione di una malta armata, con l'anima costituita da fogli di rete metallica, al fine di ricostituire le mancanze e per garantire la conservazione delle strutture ancora presenti.

In attesa della possibilità di realizzare un restauro accurato di tutte le superfici del campanile, vista la presenza del ponteggio completo per tutto il suo sviluppo verticale si è proceduto durante l'estate del 2004 ad un primo intervento di restauro del tetto a guglia. Questa particolare copertura è realizzata in pietra con conci di travertino squadrati e posti in opera con malta. La sua superficie si presentava fortemente degradata per la presenza di notevoli depositi superficiali e per la crescita di essenze

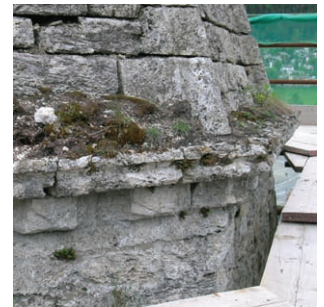
16. Particolare cornice del campanile prima del restauro. (N. Dufour)

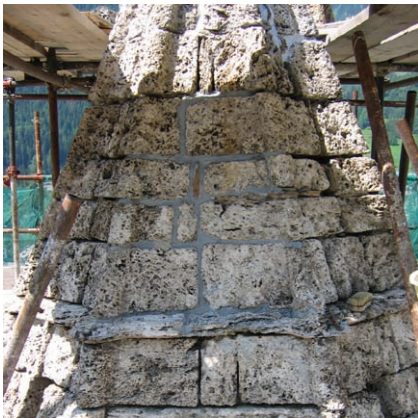
17. Guglia del campanile in fase di restauro. (N. Dufour)

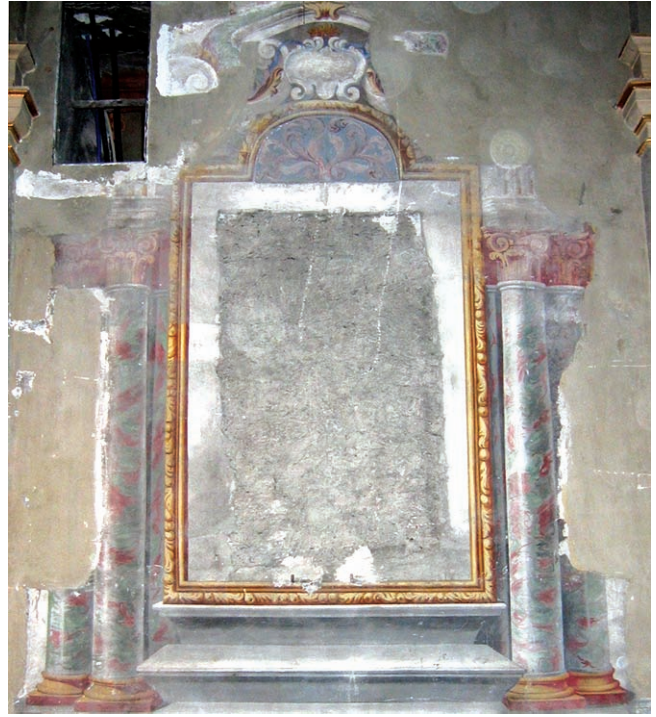
18. Parete terminale campata sud della chiesa. (N. Dufour)

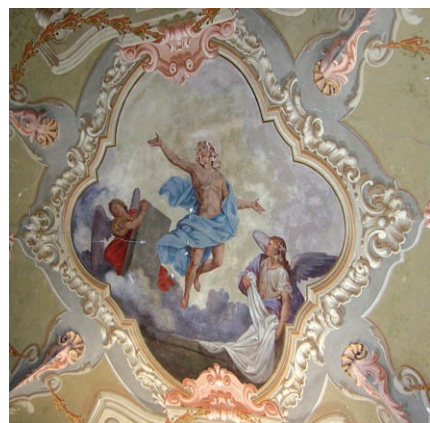
19. Particolare volta sopra il coro. (N. Dufour)

Il dissesto statico, che ha gravemente danneggiato l'edificio, ha incrementato notevolmente il degrado dei dipinti; vi sono ampie fessurazioni passanti che dalla superficie dipinta giungono fino alla muratura, in particolare nel presbiterio. Numerose crepe, specialmente nelle zone di raccordo tra i diversi elementi architettonici, percorrono la decorazione. L'instabilità dell'edificio ha causato inoltre estese mancanze di adesione tra gli strati pittorici e il sottostante supporto murario.

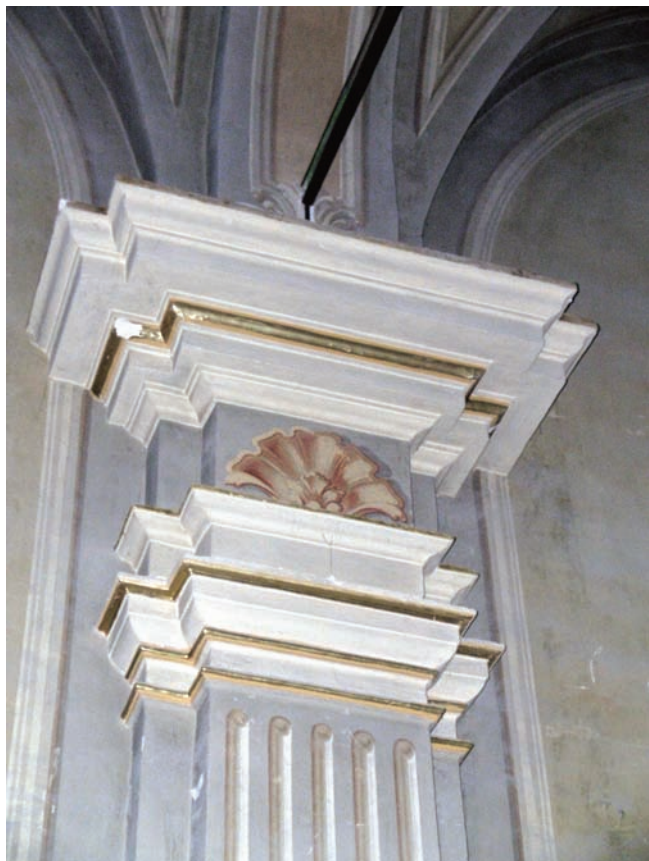
20. Particolare capitello di un semipilastrino. (N. Dufour)
