LAVORI DI INDAGINE STRATIGRAFICA, CONSOLIDAMENTO E RESTAURO CONSERVATIVO DI UN TRATTO DI STRADA ROMANA (LA VIA DELLE GALLIE)

Gaetano De Gattis

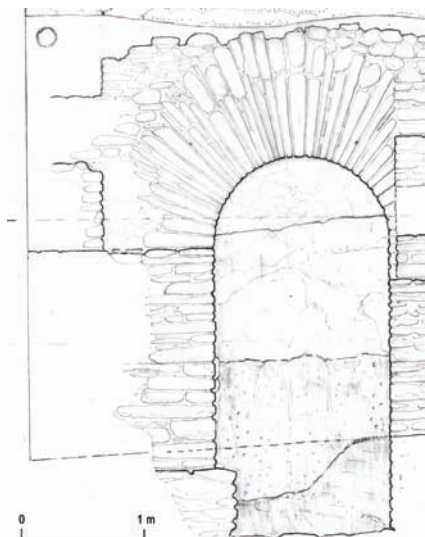
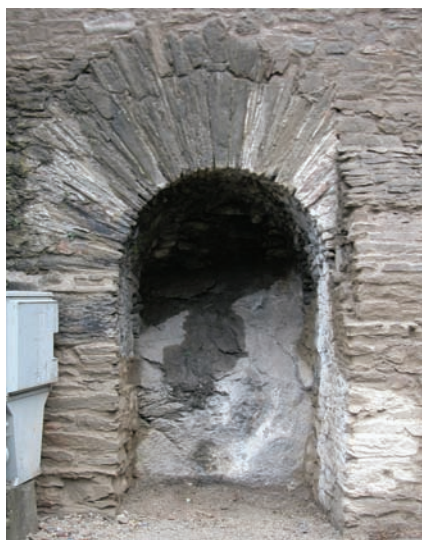
Nella parte meridionale del tratto di via antica, nei pressi dell'imbocco della galleria moderna, sono presenti due piccole arcate cieche,⁴ con una luce di 1,40 m ciascuna, che interrompono la continuità della cortina muraria, funzionali allo smaltimento delle copiose precipitazioni meteoriche che per ruscellamento raggiungevano, in quel punto, la struttura stradale. La seconda di tali arcate, quasi completamente demolita, è stata pesantemente reintegrata da recenti restauri. Le spallette, in corrispondenza degli angoli, sono costituite da elementi lapidei a spacco leggermente più grandi della restante tessitura muraria. Gli archetti a tutto sesto sono realizzati con lastre in pietra scistosa (gneiss e micascisti) lunghe e sottili, al fine di formare ghiere armillari piuttosto ampie, con un accentuato effetto radiale (fig. 5).

5. Rilievo (G. Abrardi) e fotografia (R. Perinetti) della prima arcata.

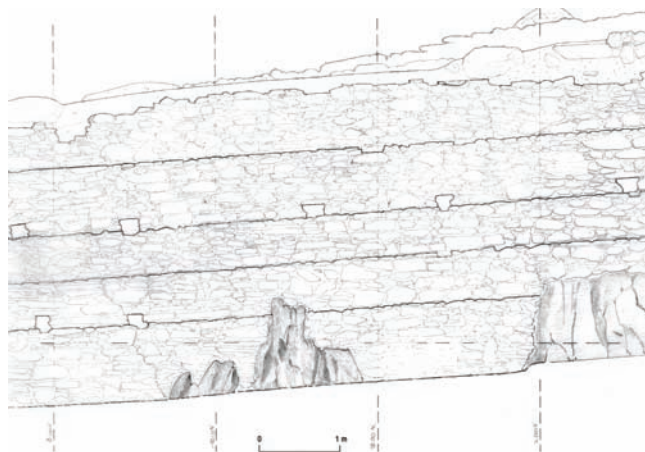
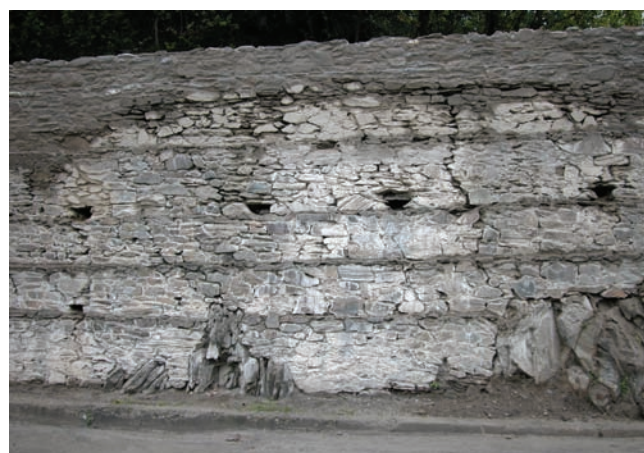
Il muro di sostegno a valle, in opera cementizia è costituito da elementi lapidei spaccati recuperati in sito, di piccole e medie dimensioni, posti in opera a faccia vista con filari regolari e allettamento in malta di calce di buona resistenza meccanica. Il retrostante riempimento a sacco è costituito da pietre e malta. Nella zona meglio conservata, il paramento murario è ripartito in 5 fasce longitudinali continue e regolari (che diventano 6 nei pressi delle piccole arcate dove il muro è più alto), di diverse larghezze, delimitate da 4 linee di risega (in media di 10 cm ciascuna) che seguono la pendenza della carreggiata stradale e diminuiscono progressivamente la sezione resistente del muro di sostegno.⁵ In corrispondenza della prima e terza risega sono presenti, inoltre, due serie di fori (15x15 cm circa irregolari) che assolvevano ad una duplice funzione: a) durante la costruzione dell'opera, alloggiare gli elementi lignei dei ponteggi necessari per la costruzione del muro, b) a lavori conclusi, smaltire le acque meteoriche che si infiltravano nel corpo stradale. La parte superiore della struttura muraria era terminata da un parapetto in muratura, oggi completamente mancante, di circa 80 cm di spessore che delimitava a valle la carreggiata stradale (fig. 6).

6. Rilievo (G. Abrardi) e fotografia (R. Perinetti) di un tratto della cortina muraria continua.

L'intervento di restauro del muro di sostegno risegato a nord, è consistito invece nella risarcitura delle lacune presenti principalmente sulla sommità della struttura con pietre a spacco recuperate in sito, e nella ripresa con malta di calce idraulica di alcuni giunti disgregati.

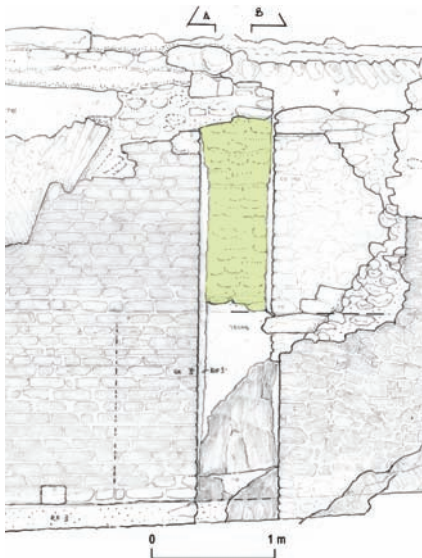
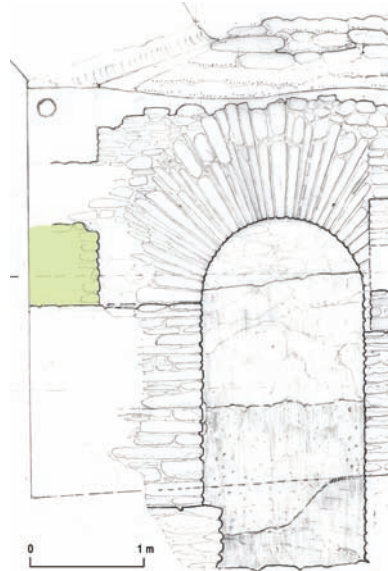
8. Particolare del lacerto della muratura di I fase. (G. Abrardi)

In particolare la presenza di un lacerto di muratura all'estremità sud (fig. 8), che fisicamente è precedente alle restanti strutture, e l'intaglio allineato, atto a contenere un muro, in corrispondenza della base rocciosa della prima arcata (fig. 9), fanno presumere che in prima fase anche questo tratto di strada fosse sostenuto da una cortina muraria continua e che solo successivamente, probabilmente a seguito di un evento traumatico come un crollo, tale struttura sia stata radicalmente sostituita da un'altra, di diversa concezione, più adeguata alle caratteristiche morfologiche e ambientali della zona. Il nuovo sistema, concepito con due piccole arcate cieche, oltre a sostenere la sede stradale, permette il regolare deflusso delle copiose acque di superficie evitando di offrire particolari resistenze dovute al contenimento delle

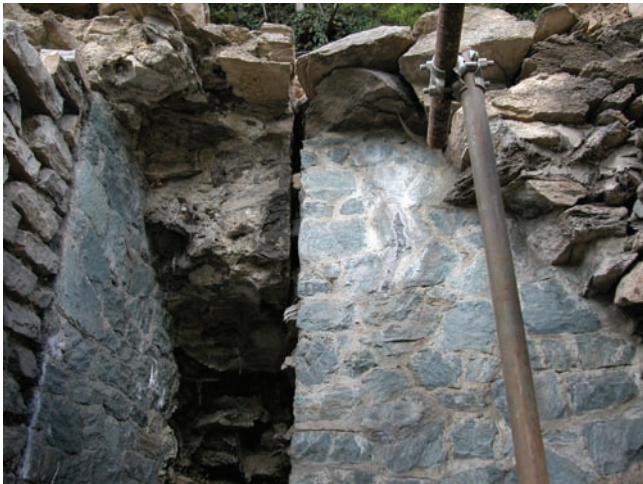
7. Rilievo (G. Abrardi) e fotografia (R. Perinetti) del setto in muratura perpendicolare all'asse stradale.

Appena più a nord delle arcate è visibile la testata, in parte demolita, di un setto strutturale in muratura di pietra e malta di calce, perpendicolare all'asse stradale, con probabili funzioni di nervatura interna di collegamento tra substrato roccioso e muro di sostegno a valle, o di muro di contenimento costruito in una seconda fase a seguito di un ipotetico crollo avvenuto in precedenza (fig. 7).⁶

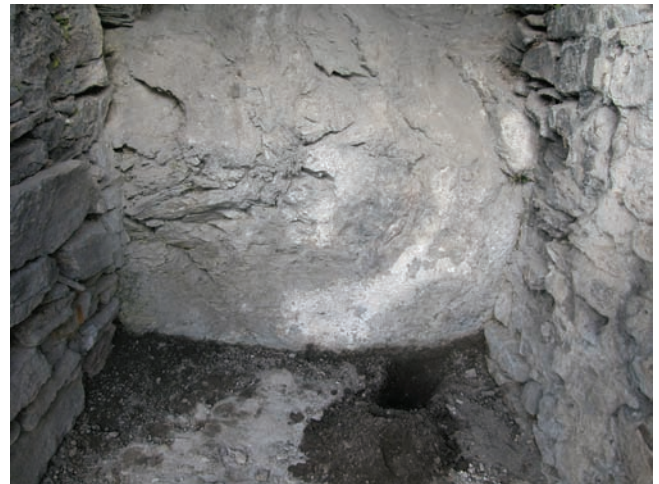
9. Particolare del taglio nella roccia in corrispondenza della prima arcata. (R. Perinetti)

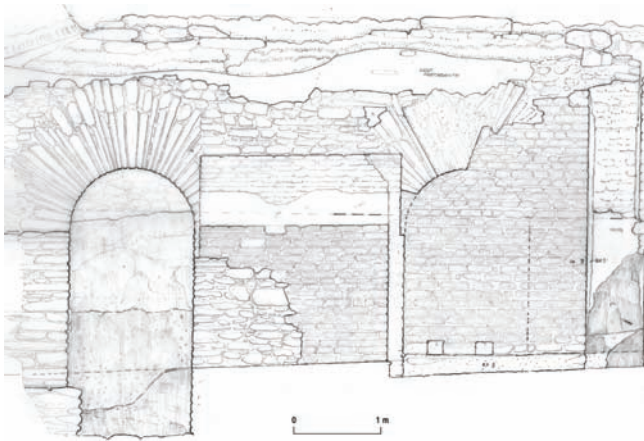
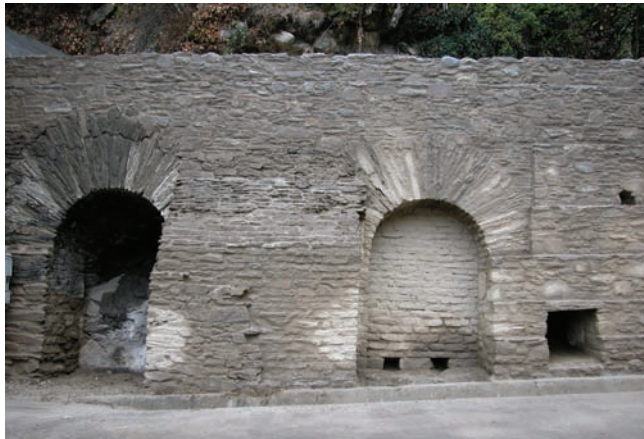
10. Rilievo (G. Abrardi) e fotografia (R. Perinetti) del sistema stradale di II fase, composto dalle due arcate e da un contrafforte intermedio.

Tuttavia, nonostante tale tentativo avvenuto in antichità, i dissesti statici in questo particolare punto del tracciato viario sono continuati anche in epoche successive. Tali eventi traumatici sono confermati dalle diverse lacune strutturali (ad esempio il secondo archetto, fig. 10), dagli incipienti crolli di alcune murature reintegrate e sistemate sommariamente con recenti interventi di restauro (fig. 11) e dalle estese discontinuità fisico meccaniche presenti sulle apparecchiature in opera cementizia.

Per quanto concerne la parte sostruttiva a sud, la scelta relativa alla tipologia d'intervento è stata alquanto problematica. Il grave stato di conservazione delle strutture (con materiali degradati e dissesti statici in parte ancora in atto) ha indotto l'adozione di azioni di ricostruzione e di reintegrazione piuttosto che conservative dello stato di fatto.

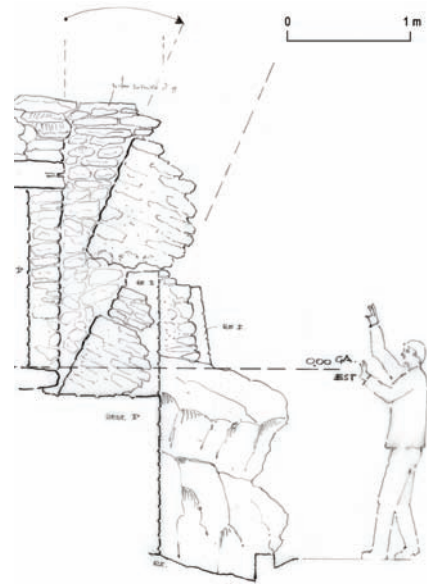
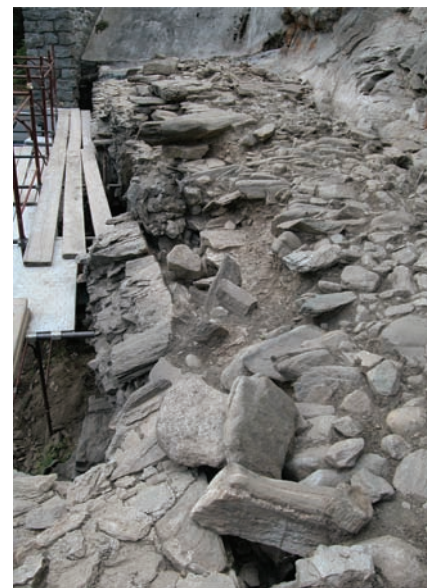
11. Rilievo (G. Abrardi) e fotografia (R. Perinetti) dei dissesti statici.

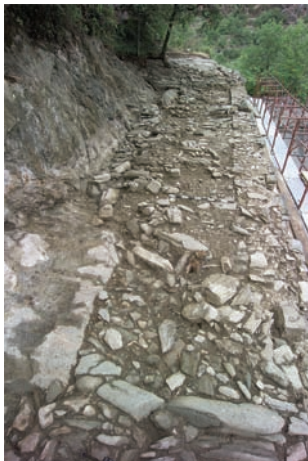
12. *Veduta del selciato dopo l'indagine archeologica. (R. Perinetti)*

Tali interventi sono stati preceduti da un'accurata pulitura generale delle superfici (al fine di rimuovere le notevoli crescite vegetali, il relativo apparato radicale e i cospicui residui di malta incoerente sparsi) e dall'indagine archeologica di una parte dei depositi presenti sul sedime stradale (fig. 12).⁹

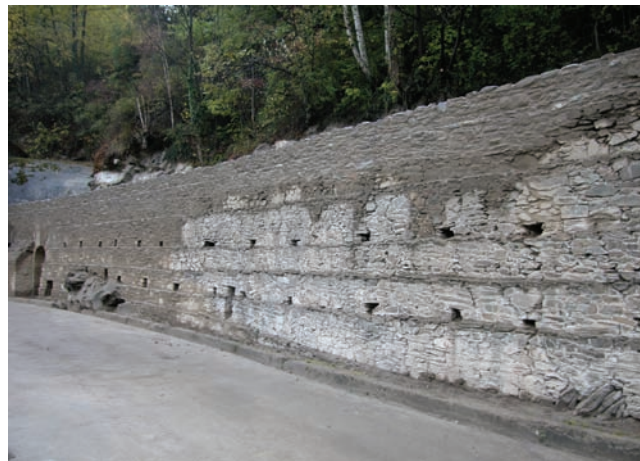
13. *Tratto di cortina muraria, dopo l'intervento di restauro. (R. Perinetti)*

La tipologia d'intervento è stata scelta tenendo presenti anche le problematiche inerenti la valorizzazione del sito. In particolare si è tentato di restituire un'immagine del manufatto (fig. 13) che, solo per la sua presenza, fosse facilmente leggibile e interpretabile da parte del pubblico. In tal modo si è tenuto conto e si è favorita l'attuazione del concetto della condivisione allargata dei beni culturali: consapevoli, tuttavia, che tale condizione è accettabile solo in alcuni casi, interpretando con adeguata precisione la linea di demarcazione oltre la quale la complessità di un palinsesto diventa per la maggior parte degli utenti solo "confusione".
