IL RESTAURO D'EMERGENZA SULLA FACCIATA DELLA COLLEGIATA DEI SANTI PIETRO E ORSO IN AOSTA

Lorenzo Appolonia, Stefano Pulga*

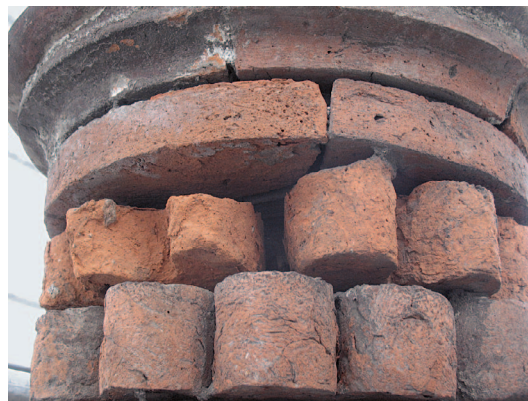
La parte alta del pinnacolo ovest risultava mutilo di numerosi filari, già mancanti al momento del rifacimento del tetto (1968), le lose infatti aggettavano sui resti del pinnacolo. Gli elementi modulari superiori erano sconnessi e mobili. Il fusto cilindrico e le modanature erano discretamente conservati, ma diffusamente coperti da una patina nerastra e da colonie di muschi. Le malte di sigillatura fra gli elementi mostravano segni di erosione da ruscellamento, specie sul lato sud-ovest, e fenomeni di disgregazione. In alcuni casi i giunti fra gli elementi laterizi erano completamente vuoti per una profondità di 20-25 cm, cioè oltre il centro di gravità della struttura, causando fragilità e instabilità (fig. 1). La mancanza della parte sommitale può in parte spiegare questo pessimo stato di conservazione,

1. Esempio di decoesione e di degrado dei conci in cotto dei pinnacoli. (S. Pulga)

poiché la costruzione dei pinnacoli era stata fatta attorno ad una armatura di legno. Con la soppressione del "capello" dei pinnacoli (in data non nota), il legno si è trovato direttamente esposto alle intemperie e si è decomposto, lasciando una cavità in cui le acque meteoriche hanno potuto infiltrarsi ed impregnare la struttura.

Per quanto concerne gli elementi mobili, per sicurezza sono stati rimossi e rimontati, in modo da essere sicuri della ricostruzione delle parti leganti. In totale sono stati rimossi e rimontati 36 elementi, così suddivisi:

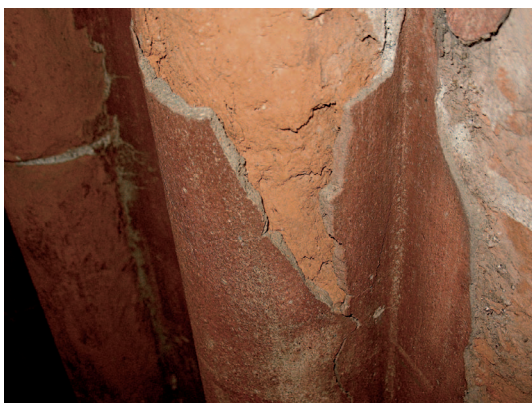
Gran parte degli elementi in laterizio che compongono il fascio di colonne dei piedritti sono risultati profondamente erosi, quando non completamente ricostruiti con un impasto cementizio durissimo (fig. 2).

La presenza di cemento ha ovviamente comportato l'aggravarsi dello stato di conservazione del sottostante laterizio, a causa dell'accumulo di sali solubili e dei differenti coefficienti di dilatazione che hanno provocato il distacco dei due sistemi. La disgregazione del laterizio è talmente grave da rendere impensabile (e tecnicamente inutile) ogni tentativo di consolidamento ed integrazione.

2. Esempio di decoesione del cotto sotto il rifacimento cementizio oramai fortemente alterato. (S. Pulga)

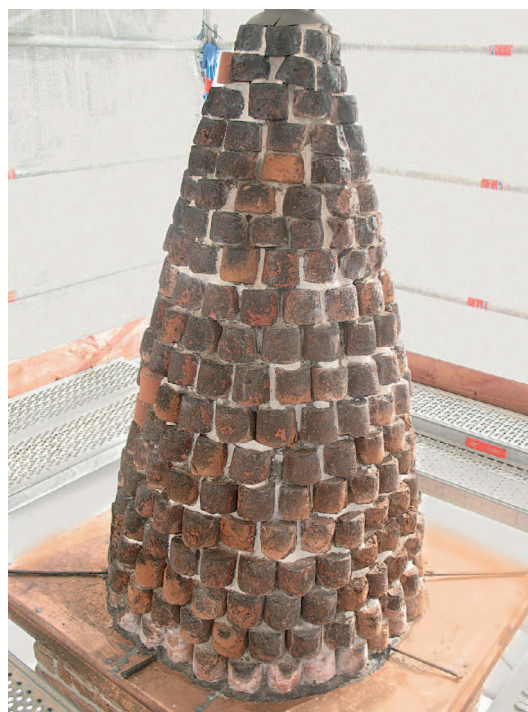
3. Esempio di integrazione, ancora non completata dal punto di vista cromatico, tra i giunti dei conci del pinnacolo centrale sopra il campanile a vela. (S. Pulga)

tare la loro duplicazione. La scelta di aggiungere alcune parti era, come detto, dovuta, ma si è ovviamente cercato di dare loro una caratteristica cromatica e materica distinguibile da vicino e che è stata documentata nella relazione di restauro. I nuovi pezzi sono stati, ovviamente, adattati alle necessità secondo le caratteristiche delle lacune da integrare (fig. 3).

I giunti rimasti sprovvisti di malta sono stati colmati con un impasto di calci e inerti scelti.

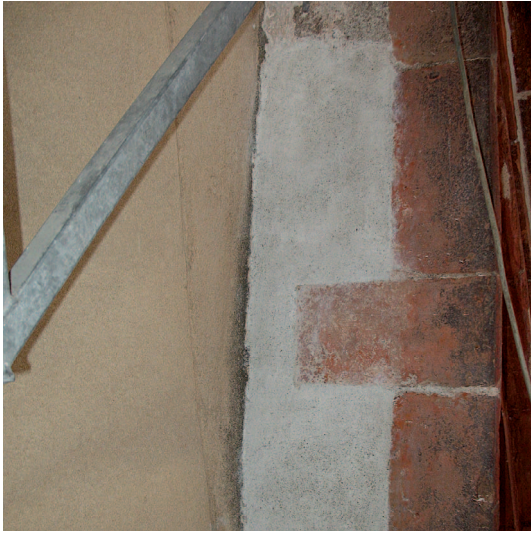
L'estradosso risultava profondamente alterato da colonie di muschi, che hanno provocato l'estesa disgregazione della malta che lo ricopriva. Alcune riparazioni con malte cementizie avevano obliterato l'originale profilo dei conci, che costituiscono una catena.

4. Operazione di recupero del disegno a catena dei conci della ghimberga dopo la pulitura e l'intervento di restauro. (S. Pulga)

Si è provveduto a risarcire l'intonaco caduto o rimosso delle parti originariamente intonacate del dado e del campanile. La posa dell'intonaco è stata preceduta da abbondante bagnatura per evitare che l'alta capillarità dei laterizi assorbisse troppo velocemente l'acqua dalla malta. La posa dell'intonaco è stata seguita da un'accurata lisciatura e costipazione in fase di presa per evitare fessurazioni e cavillature. Sull'estradosso della ghimberga si è proceduto in modo analogo, recuperando il disegno "a catena" dei conci (fig. 4).
