COLLEGIATA DEI SANTI PIETRO E ORSO IN AOSTA: CONSOLIDAMENTO STRUTTURALE DEL CAMPANILETTO IN SOMMITÀ DELLA FACCIATA

L'intervento

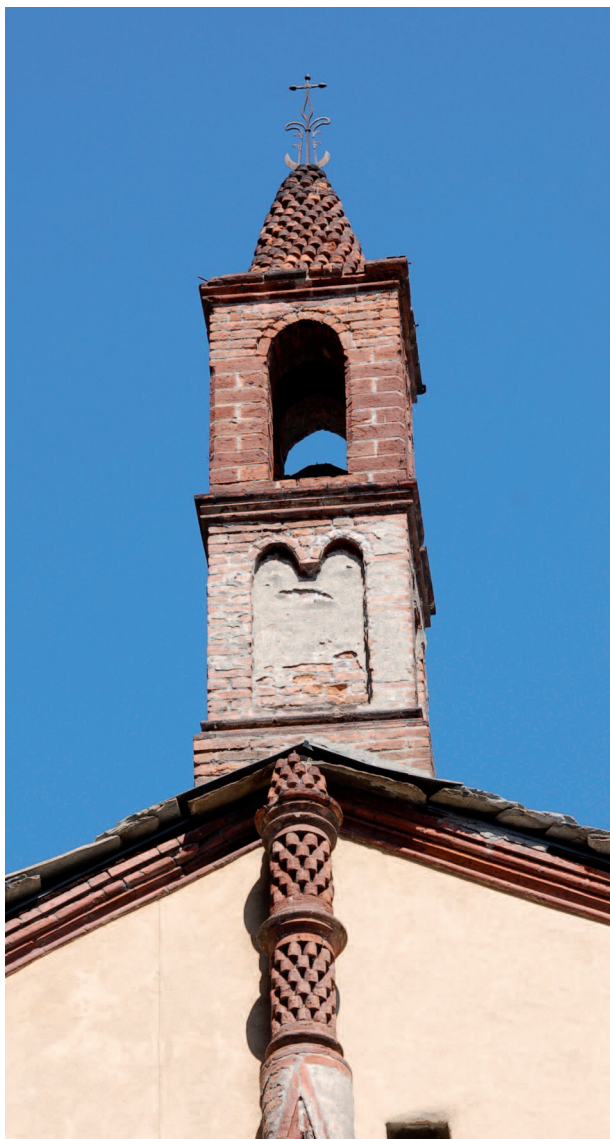
1. Il campaniletto in cotto sopra la ghimberga.
(P. Fioravanti)

Gli addetti ai lavori di restauro degli apparati decorativi della facciata della chiesa hanno notato una sensibile inclinazione, verso l'interno dell'edificio, del campaniletto in cotto che sovrasta la ghimberga (fig. 1).

Questa inclinazione è direttamente misurabile ed è di tale entità da non potersi attribuire ad imprecisioni dimensionali della muratura: la struttura del campaniletto si presenta infatti come costruita in origine "a piombo".

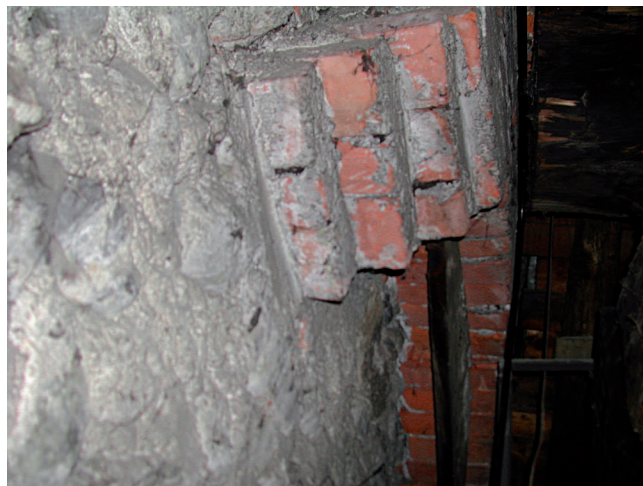
Si è poi osservato, guardando da sotto il tetto della navata centrale, che la base del campaniletto sporge notevolmente dal filo interno del muro di facciata, appoggiandosi in falso su un piccolo arco di mattoni.

Arco che a sua volta si appoggia su imposte decisamente atipiche: verso nord, il resto di un angolo dell'antico campanile demolito e, verso sud, una mensola di mattoni, aggiunta a sporgere dal muro di pietrame e malta (fig. 2).

Le imposte irregolari hanno fatto subito ipotizzare la presenza di concentrazioni di sforzo nella malta dei giunti e quindi un loro progressivo schiacciamento: diluito nel tempo, per scorrimento viscoso, oppure occasionale, per sovrasollecitazioni e plasticizzazioni prodotte dagli inevitabili scuotimenti sismici.

2. La mensola di mattoni.
(S. Russo)

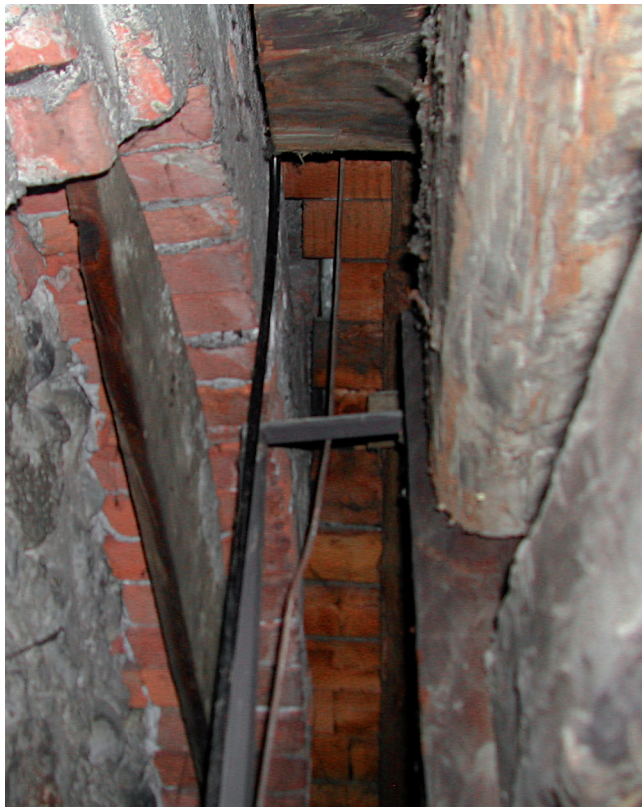
3. Lo stretto spazio tra la capriata e l'arco di mattoni.
(S. Russo)

Si è tuttavia escluso di rinforzare con interventi murari l'arco, sia per la difficoltà di trovare robuste zone di appoggio e per la ristrettezza degli spazi disponibili tra la prima capriata e il muro di facciata (fig. 3), sia per evitare di operare con acqua e materiali umidi sopra le volte dipinte.

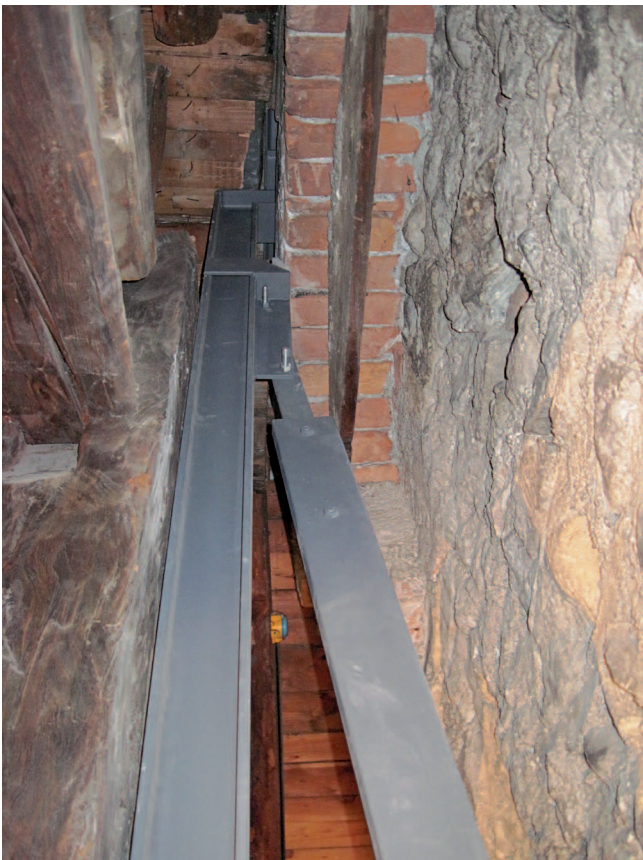
4. Il montante in opera tra la capriata e l'arco di mattoni.
(R. Ferrod)

Tra il monaco e il muro si è infilato un montante di acciaio, appositamente sagomato a L, in modo da poter inserire la sua testa nella nicchia lasciata dal colmo preesistente; poi il montante è stato forzato verso l'alto, avvitando barre di sollevamento sostenute dal monaco stesso (figg. 4, 5).

tipo HEB, una scatola di ripartizione della spinta sul cielo della nicchia e una piastra, da avvitarsi al monaco della capriata, provvista di mensole per il sostegno delle barre filettate di sollevamento (figg. 4, 5, 7).

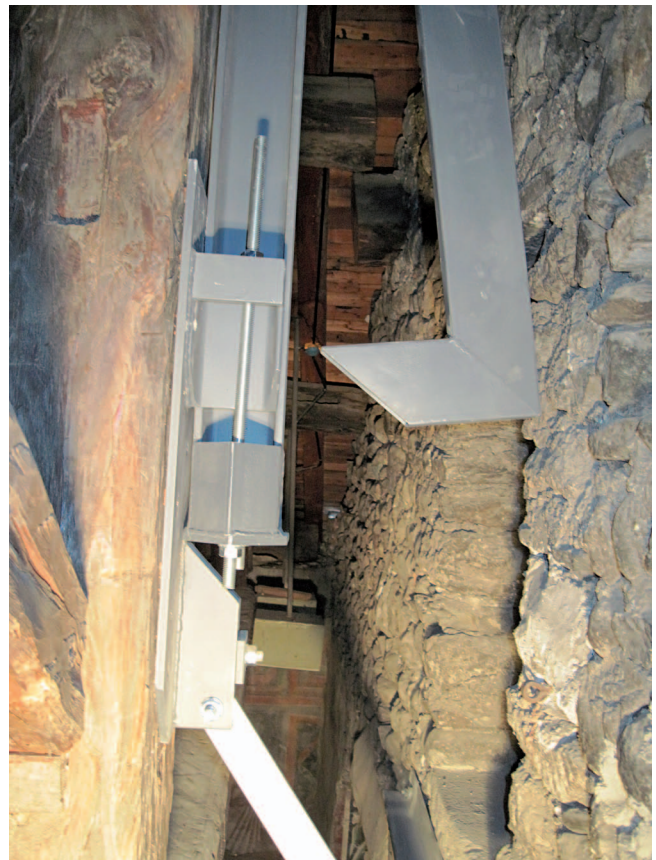
5. Il meccanismo di sollevamento.
(R. Ferrod)

Sono stati inoltre disposti dei distanziatori trasversali, per evitare il ribaltamento sotto carico del montante di spinta, e una sorta di asta dinamometrica in tubo rettangolare, collegata solo in alto al profilato HEB e capace così di indicare, con le variazioni di distanza dallo stesso profilato della propria punta in basso (fig. 5), l'inflessione del montante e quindi il carico da esso assorbito durante il serraggio delle viti.

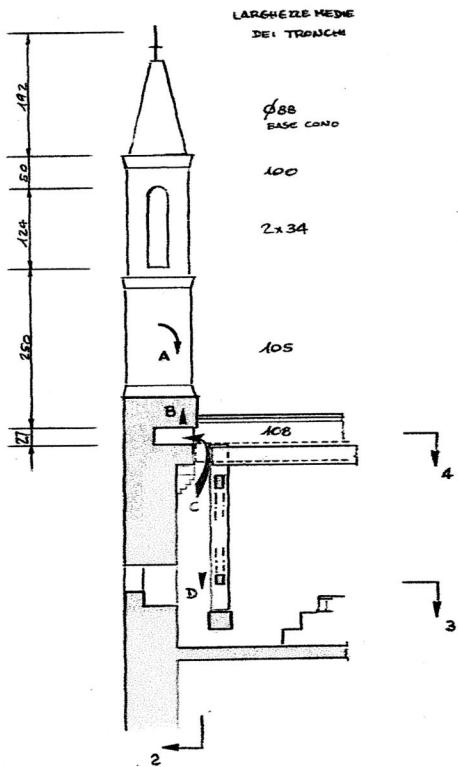
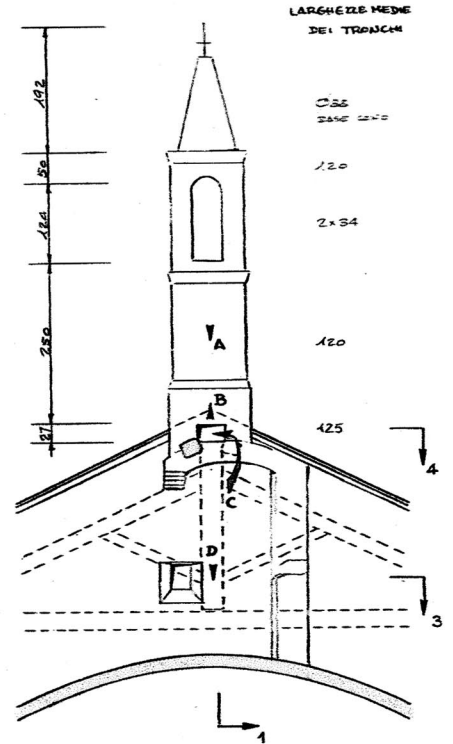
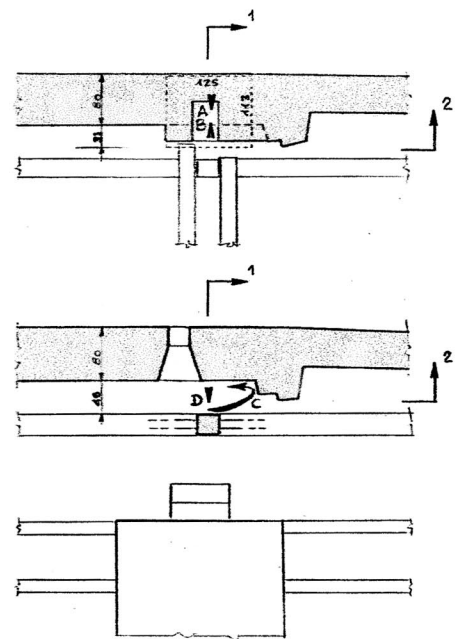
- A squilibrio del campaniletto
- B spinta riequilibrante
- C montante spingente
- D appoggio sul monaco della capriata

Gli schemi concettuali (fig. 6) vogliono evidenziare il criterio informatore di tale tecnica di intervento.

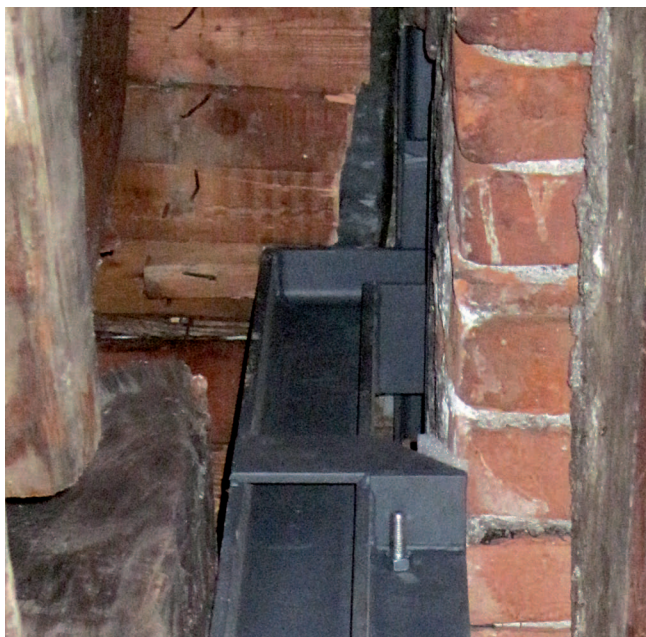
7. Particolare testa del montante inserita nella nicchia.
(R. Ferrod)
