LA CATTEDRALE SANTA MARIA ASSUNTA IN AOSTA: INTERVENTI DI ADEGUAMENTO E POTENZIAMENTO DEGLI IMPIANTI TECNOLOGICI E MANUTENZIONE STRAORDINARIA DELLA FACCIATA SUD

Nathalie Dufour, Albert Novel

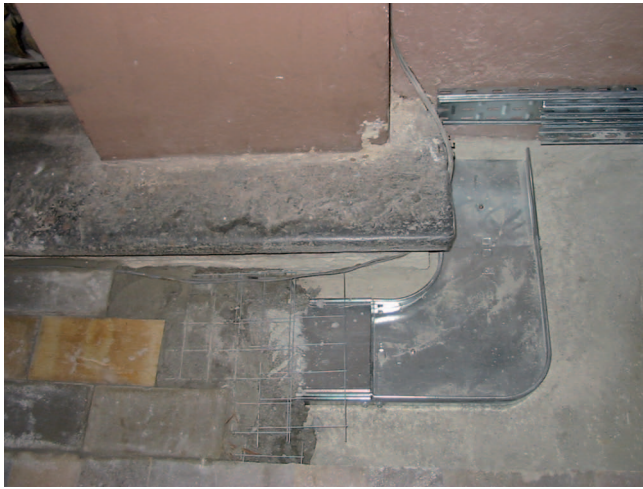
2. Particolare nuovo inserimento distribuzione orizzontale in canalina.
(S. Togni)

Nell'aula le linee dorsali di alimentazione sono state disposte realizzando nuove canalizzazioni a parete, a vista in posizione di battiscopa e con rivestimento in legno, collegate alle dorsali poste nei sotterranei della chiesa (tale soluzione permetterà in seguito all'eventuale rifacimento del pavimento la facile dismissione di queste alimentazioni).

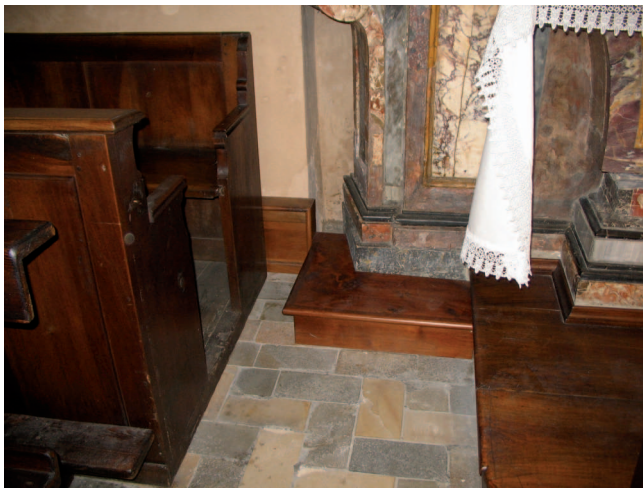
3. Particolare finitura della canalina a parete rivestita in legno.
(S. Togni)

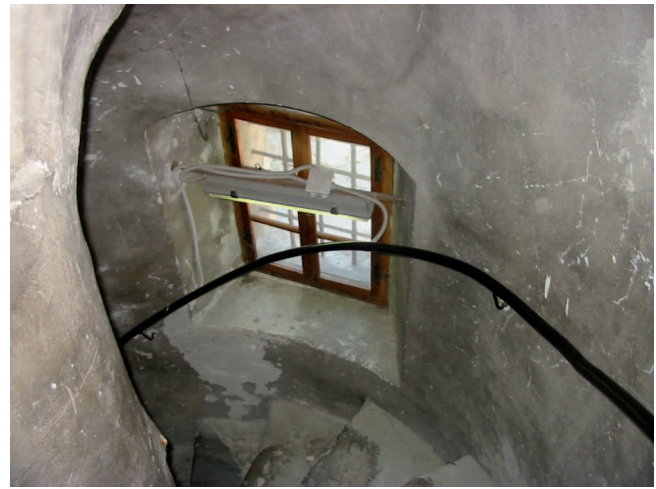
In primis è stato necessario sostituire e migliorare l'illuminamento della scala a chiocciola inserita nel campanile nord, costituita solamente da due plafoniere da esterno poste nelle nicchie delle finestre, e l'alimentazione a tensione di rete (230 V) inserita nel mancorrente metallico. Tale situazione era pericolosa sia per l'insufficienza del grado di illuminazione, in considerazione del luogo angusto e ripido, sia per la vetustà e la precarietà dell'impianto.

6. *Scala di salita al sottotetto: illuminazione prima dell'intervento.*
(S. Togni)

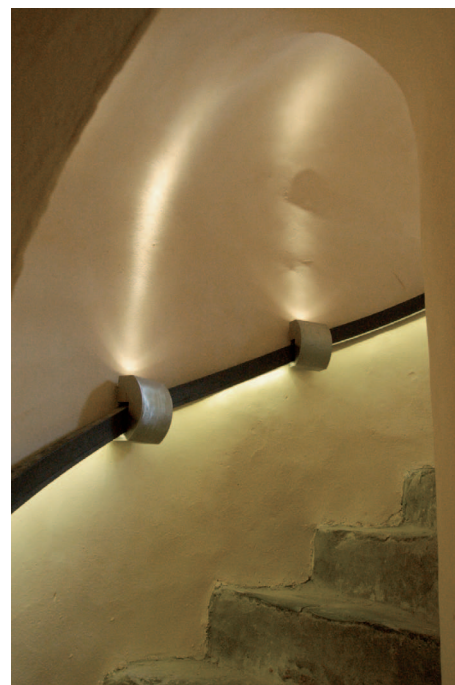
7. *Scala di salita al sottotetto: illuminazione dopo l'intervento.*
(S. Togni)

Il nuovo sistema di luci è stato realizzato con l'uso di emissioni lineari diffuse mediante sorgenti a LED (Light Emitting Diode) in fila continua poste sotto ad un nuovo mancorrente ed orientate verso il pavimento, protette da contatti tramite apposito schermo benché funzionanti a bassa tensione di sicurezza (24 V massimi). Una serie di LED singoli ad alta potenza, da incasso a fascio largo, è stata prevista per illuminare il soffitto a volta. Queste sorgenti sono state collocate in corrispondenza dei sostegni del corrimano, appositamente progettato e realizzato per assolvere alla duplice funzione di elemento di appoggio e di contenitore dei corpi illuminanti.

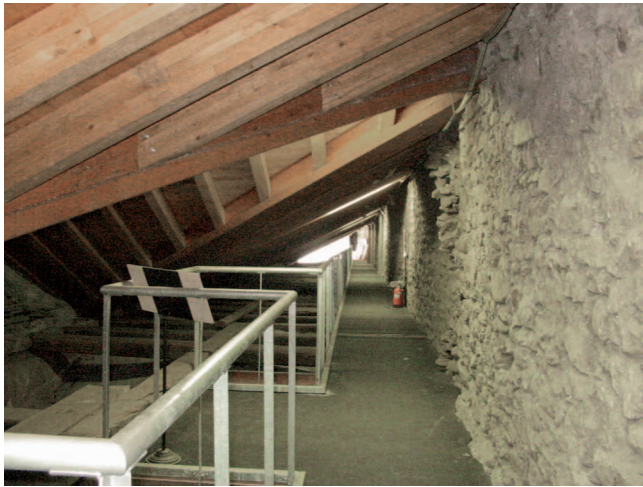
8. Passerella di visita nel sottotetto laterale nord prima dell'intervento.
(S. Togni)

al sottotetto centrale. Tutto questo percorso ha subito il rifacimento delle linee elettriche ed il miglioramento delle condizioni di illuminazione. A livello edile è stata completamente smontata e rifatta la passerella lignea posta lungo il muro di divisione delle navate, al fine di potervi collocare al di sotto una serie di tubazioni per la distribuzione orizzontale delle linee elettriche. Nel contempo il progetto ha previsto la posa in opera di un nuovo parapetto di delimitazione della zona percorribile, realizzato in ferro riprendendo il disegno di quello esistente nella zona centrale di visita. Nella nuova struttura tuttavia sono state inserite delle colonne per il posizionamento di appositi corpi illuminanti fluorescenti disposti in verticale. Questa soluzione ha garantito un'emissione distribuita, orientata metà verso la passerella e metà verso l'estradosso delle volte al fine di valorizzare anche l'architettura circostante. Le luci sono parzialmente attenuabili con orientamento manuale mediante rotazione sull'asse della lampada e sono inserite in un elemento scatolare di alluminio con schermo piano in metacrilato opale diffondente. Infine gli apparecchi orientati verso la passerella sono stati collegati con il gruppo di continuità, continuando così a funzionare in caso di emergenza in assenza di tensione elettrica.

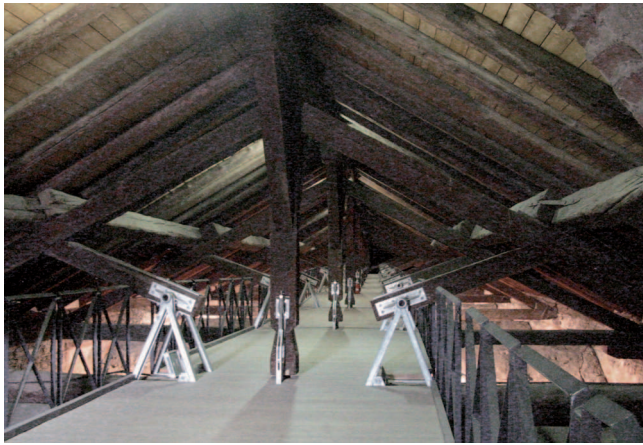
11. Sottotetto centrale: vista prima della sostituzione dell'illuminazione.
(A. Novel)

Il percorso di visita nel sottotetto centrale, che si sviluppa da ovest verso la zona sopra l'abside, permette di ammirare un ciclo di affreschi risalenti al XII secolo, presenti su entrambi i muri delimitanti la navata centrale nelle aree libere sulle reni delle volte di copertura. In questo settore l'intervento di maggiore importanza è consistito nella sostituzione, per l'illuminazione dei dipinti, dei proiettori esistenti, costituiti da lampade ad incandescenza normativamente obsolete e potenzialmente pericolose per la conservazione degli affreschi. Il nuovo sistema è costituito da fibre ottiche con illuminatori dotati di lampada ad alogenuri metallici, temperatura di colore abbastanza calda, con raffreddamento a ventilazione forzata e con filtri UV-IR.

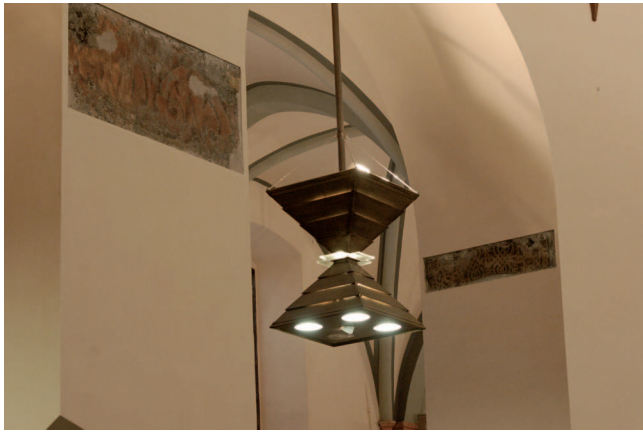
13. Lampadario artistico collocato al centro degli archi di divisione delle navate.
(A. Novel)

Gli apparecchi multilampada, con innumerevoli possibilità di accensione e regolazione, sono quindi stati studiati e progettati appositamente, sia dal punto di vista illuminotecnico che artistico, dando origine ad un lampadario dalla forma di clessidra piramidale a base quadrata, con una struttura portante in acciaio inox rivestita per mezzo di piastre bronzee, forgiate e patinate a caldo con patine "francesi", e posizionate a scalare in modo da formare delle feritoie orizzontali. L'elemento di unione tra le due piramidi è realizzato in vetro Dalles colato a mano a formare una croce trasparente, quasi a rappresentare il punto di congiunzione tra cielo e terra. Sia la croce in vetro che le feritoie possono essere illuminate dall'interno, fornendo un'ulteriore discreto elemento di suggestione per la preghiera ed il raccoglimento nella penombra della cattedrale. Completano ogni creazione dei supporti metallici di forma piramidale per l'ancoraggio al soffitto, pannelli di chiusura superiore e inferiore con finitura color bronzo e le fonti di illuminazione derivanti dallo specifico studio illuminotecnico.

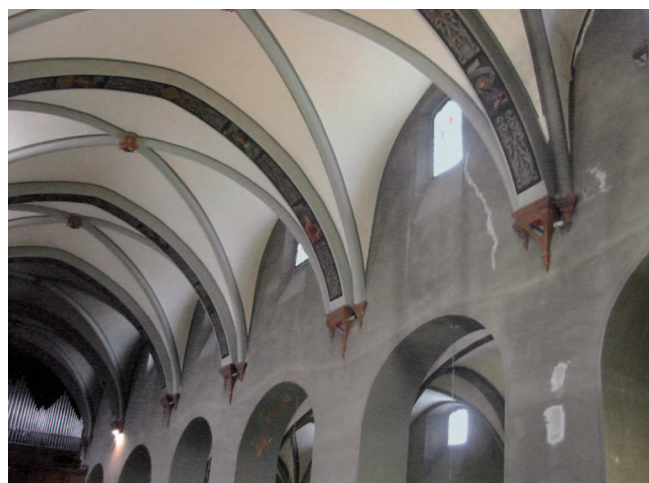
15. Interno della cattedrale durante l'intervento di tinteggiatura.
(A. Novel)

La scelta finale, nella volontà di rispettare la percezione spaziale e decorativa ormai consolidata, si è orientata verso la realizzazione di una decorazione monocroma chiara in due tonalità, una per le superfici verticali e l'altra per gli sfondati delle finestre e dei sottarchi. Nella zona del coro si è scelto di riproporre una differenziazione di tonalità per evidenziare l'esistenza di archi tamponati. Al fine di enunciare la monumentalità della struttura architettonica si è inoltre proceduto con la caratterizzazione cromatica, utilizzando colori ripresi dall'esistente, dei costoloni e delle cornici presenti sottolineati, come nella fase precedente, da filetti di colore più scuro.
