L'INTERVENTO DI RESTAURO CONSERVATIVO DEL SANTUARIO NOTRE-DAME-DE-PITIÉ DI PONT-SUAZ A CHARVENSOD

Laura Pizzi, Viviana Maria Vallet, Diana Costantini*, Anna Pedemonte*

Il progetto di restauro

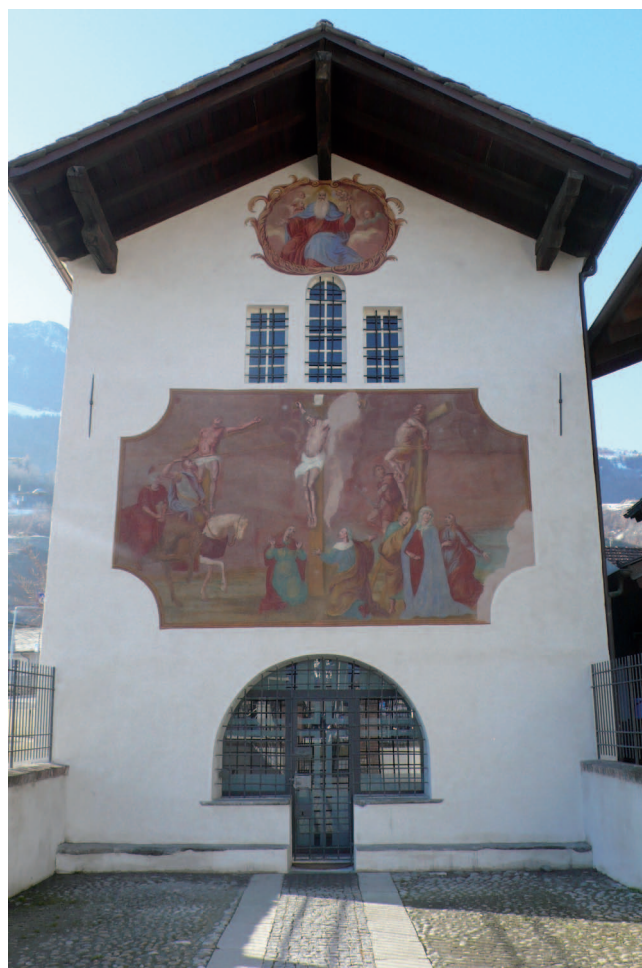
1. La facciata del santuario nel 2009, a restauri ultimati. (D. Costantini)

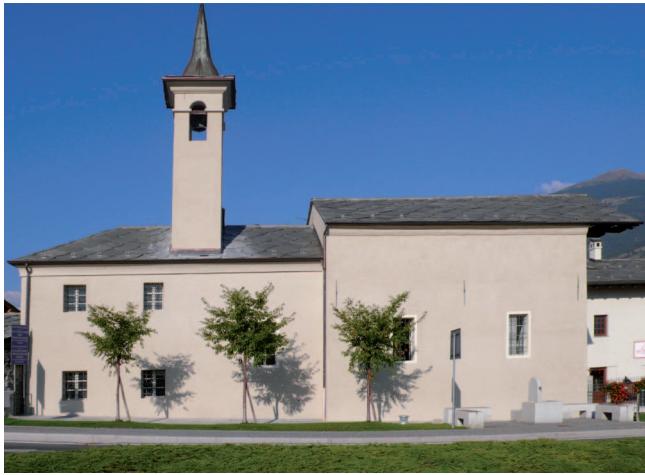
2. *Interventi completati sul prospetto orientale.*
(D. Costantini)

cimento localizzato delle parti intonacate ove le superfici erano maggiormente degradate. In particolare gli intonaci del campanile, compresi il cornicione e le cornici sagomate delle aperture, si presentavano molto compromessi dall'esposizione alle intemperie e sono stati in gran parte ripristinati. Sono stati eseguiti: l'analisi conservativa e stratigrafica sugli intonaci e sulle tinteggiature, presupposto alla caratterizzazione dei nuovi intonaci e della tinteggiatura da eseguire; il rifacimento localizzato con malte di calce degli intonaci e delle cornici dei prospetti est, sud ed ovest della chiesa e di tutto il campanile. Tutte le superfici sono state poi uniformate con una nuova tinteggiatura a carattere minerale; sostituzione delle grondaie del campanile e manutenzione della copertura metallica dello stesso.

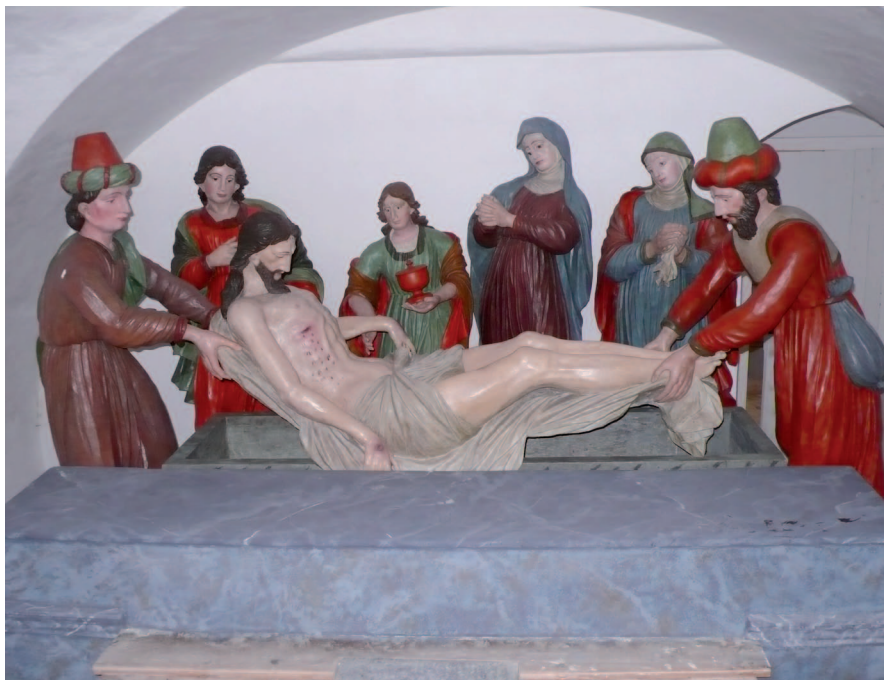
3. *Il Compianto ricollocato nella cripta.*
(D. Costantini)

I maggiori problemi conservativi erano a carico della struttura lignea delle sculture, con zone d'impoverimento della materia determinando una consistenza spugnosa, oltre alla presenza di zone assemblate non più stabili o fuori posto. Minori problemi conservativi si individuavano sulle superfici dipinte, già estesamente ridipinte in più fasi temporali, su cui l'intervento di restauro ha recuperato la policromia originale inferiore reintegrandola. In questa sede operativa si è potuto comprendere meglio la disposizione delle singole sculture all'interno del gruppo che era risultata incongrua rispetto all'esame degli sguardi dei personaggi rivolti verso la figura di Cristo.

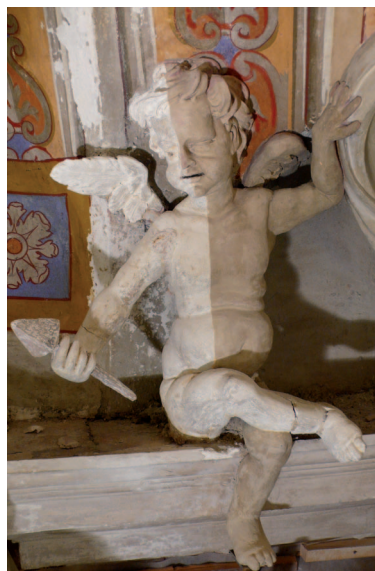
5. Rimozione delle ridipinture.
(D. Costantini)

L'intervento di restauro sugli stucchi è consistito nella rimozione meccanica degli strati di ridipintura sovrapposti; nel consolidamento della decoesione superficiale nei punti degradati; nell'ancoraggio e nella riadesione di porzioni di stucco distaccate; nella microstuccatura delle fessurazioni e di piccole lacune; nell'integrazione plastica tridimensionale di parti mancanti; nella stesura di una pittura a calce e la velatura localizzata con colori ad acquarello. Le tre fasi di ridipintura rilevate, che avevano interessato non solo gli stucchi ma anche la superficie della volta, erano costituite da tempere che rivestivano omogeneamente il modellato degli stucchi, originariamente bianco: la prima di colore ocre, uniforme su stucchi e volta, la seconda rosa, presente anche sulla volta con scansione di fasce e riquadri, la terza colore grigio avorio, coeva alla decorazione in vista della volta. Sulla superficie originale, bianca e coesa, degli stucchi sono emerse alcune ombreggiature nerastre, di cui non è stata chiarita l'origine, che nella fase d'intervento sono state documentate e poi velate.

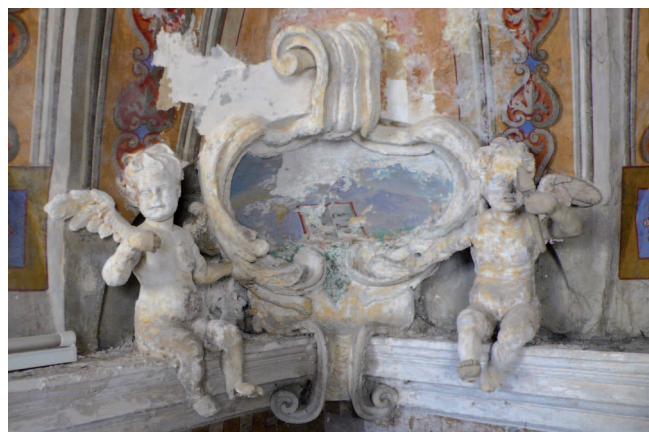
L'intervento di restauro, condotto nei mesi di agosto, settembre e ottobre 2007, ha interessato gli elementi che si localizzano all'interno dell'area presbiteriale: in particolare gli stucchi tridimensionali, con figure di angeli, cornici e capitelli, la decorazione della volta caratterizzata da dipinti realizzati a secco, della prima metà del XX secolo (firma e data compaiono nel riquadro centrale «S. Guaita 1953»). Gli stucchi e le pitture avevano subito visibili danneggiamenti a causa delle infiltrazioni di acqua avvenute attraverso le coperture, non più in atto dopo il rifacimento del tetto.

4. Angolo sud-est degradato.
(D. Costantini)

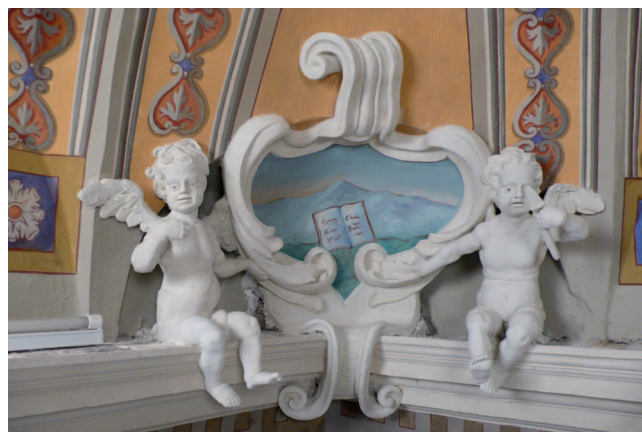
6. Angolo sud-est dopo il restauro.
(D. Costantini)

L'intervento di restauro delle decorazioni murali ha riguardato: la pulitura delle superfici; la rimozione delle zone dipinte estesamente distaccate; il consolidamento dell'intonaco distaccato; la stuccatura; la reintegrazione della rasatura di preparazione alla stesura della pittura a tempera nei punti degradati; la tinteggiatura a tempera delle campiture delle vele; la reintegrazione mimetica delle decorazioni.

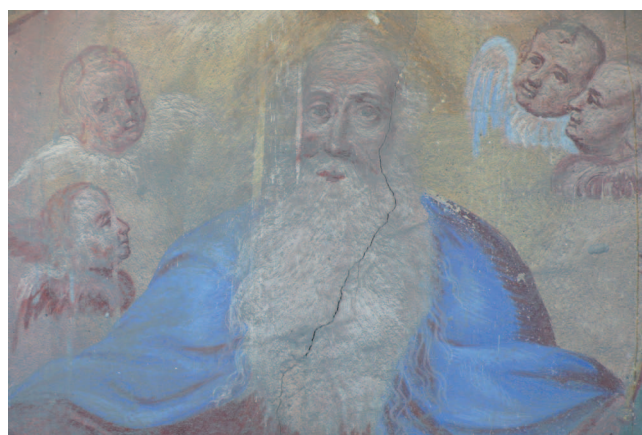
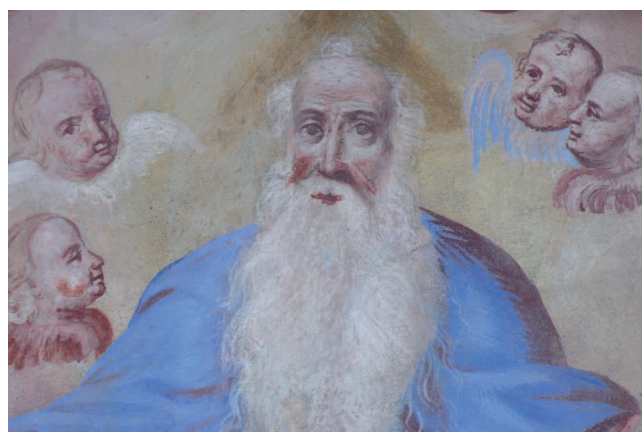
Lo stato di conservazione della facciata presentava sulle superfici lievemente ondulate, oltre ad un evidente deposito di particolato atmosferico, numerose tinteggiature sovrapposte e deteriorate del fondo bianco; si rilevavano inoltre i fenomeni dovuti ai movimenti della struttura muraria che avevano prodotto un'ampia fessurazione, estesa a tutta altezza sulla facciata, dalla trave di colmo alla chiave dell'arco d'ingresso. Le cadute dell'intonaco dipinto, di spessore ridotto, erano legate oltre che alla sua sovrapposizione sull'intonaco originale, opportunamente martellinato, anche ai movimenti strutturali che ne avevano amplificato i distacchi e provocato la caduta di ampie porzioni, successivamente reintegrate con malte a carattere cementizio.

7.-8. Il Padre Eterno raffigurato nel dipinto superiore della facciata prima e dopo il restauro.
(D. Costantini)

Gli interventi eseguiti, in sintesi, sono stati: il rifacimento degli intonaci nella parte bassa con altri deumidificanti, la rimozione degli strati di imbiancatura, stesi successivamente tra l'Otto e il Novecento sul fondo chiaro, la pulitura dei dipinti, il consolidamento delle fessurazioni, degli intonaci e dei dipinti, la stesura di un intonachino fine, a base di calce idraulica naturale, su tutta la superficie della facciata escluse le zone dipinte ad affresco (operazione effettuata dopo la rimozione delle tinteggiature dal fondo per consentire un'adeguata aderenza del nuovo intonachino), la ricostruzione della leggibilità dei dipinti, mediante reintegrazione cromatica eseguita ad acquarello con tecnica "a rigatino", reintegrazione cromatica "a tono" con tempera a base di calce e pigmenti minerali, velatura ad acquarello sulle zone che presentavano una abrasione parziale delle superfici dipinte. Le lacune, non reintegrabili per la perdita dell'iconografia originale, sono state trattate colmate mantenendo un leggero sottolivello

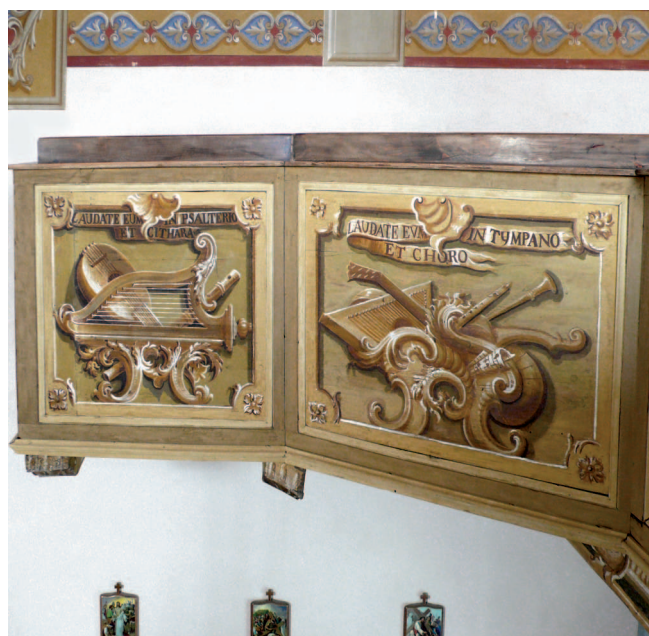
9. Parapetto della cantoria nel 2009.
(D. Costantini)

Lo stato generale di conservazione degli arredi lignei si poteva definire discreto in quanto non emergevano evidenti fenomeni di degrado a carico delle strutture lignee di conifera. I fenomeni di degrado erano prevalentemente a carico della superficie dipinta su cui la debolezza di adesione e di coesione della pellicola pittorica ne aveva provocato la parziale perdita. La finalità dell'intervento è stata quindi la pulitura a secco dei depositi superficiali, il consolidamento della pellicola pittorica e la reintegrazione cromatica delle superfici dipinte dove si era mantenuto l'impianto decorativo, con tempere alla calce e pigmenti minerali. Le parti mancanti dei montanti del confessionale sono stati realizzati in legno di tiglio dal Laboratorio di restauro del legno della Soprintendenza; le superfici sono state trattate e dipinte con tonalità in accordo con gli elementi originali smembrati e recuperati. Due frammenti dei montanti rinvenuti non sono stati utilizzati nella ricomposizione in quanto di ridotte dimensioni e di difficile localizzazione all'interno dell'originale assetto; sono comunque stati puliti e consolidati e si conservano nel vano superiore alla sacrestia.

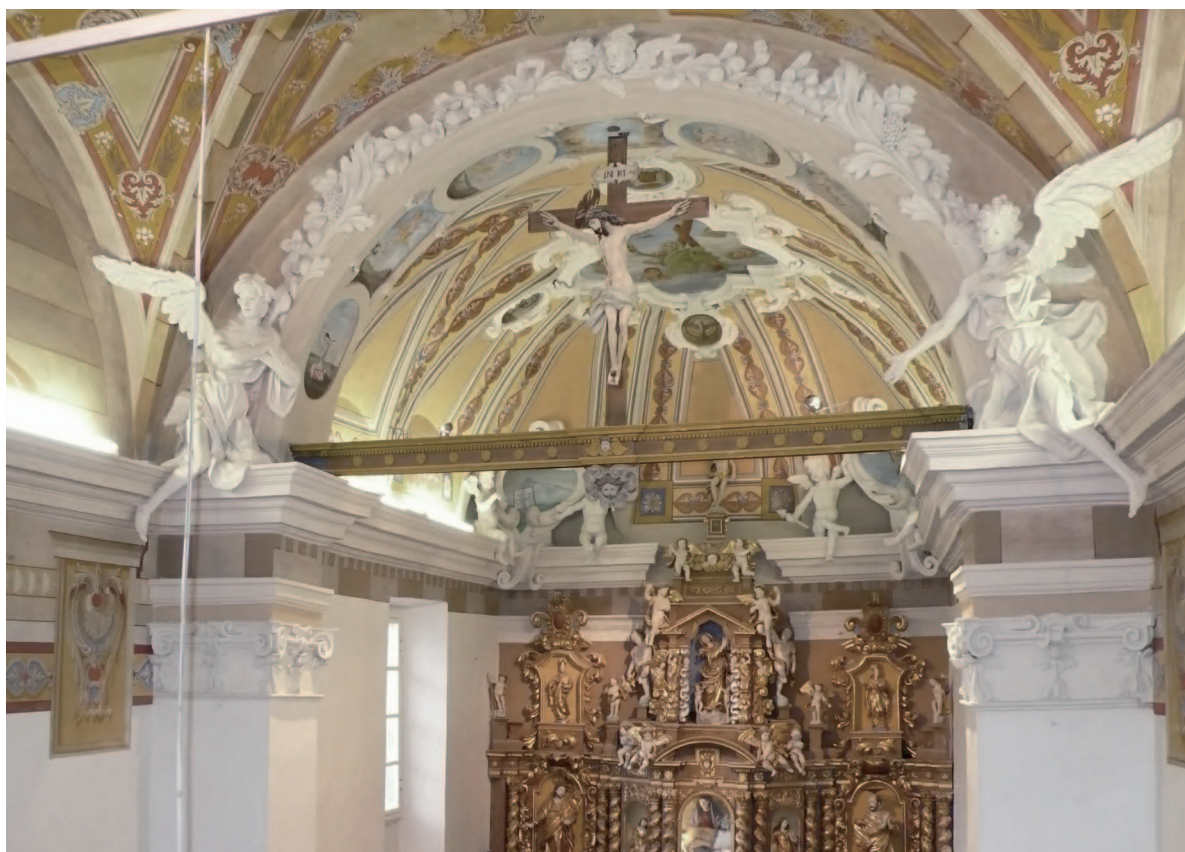
10. Completamento del restauro nel presbiterio.
(D. Costantini)
