L'AREA DEL TEATRO ROMANO DI AOSTA: LE ATTUALI CONDIZIONI E LE PRIME MISURE CONSERVATIVE

Corrado Pedeli

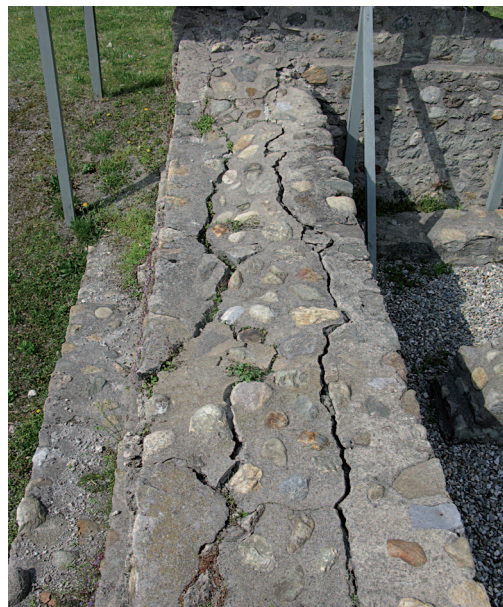
2. Ampie fratture sulla cresta di un muro "a sacco" ricostruito in ciottoli e cemento nel corso degli interventi manutentivi del secolo scorso. (C. Pedeli)

Anche le lesioni sulle creste dei muri necessitavano di essere chiuse provvisoriamente e, anche in questo caso, in previsione dell'imminente stagione invernale, si è escluso l'uso delle malte a base d'acqua. Le sigillature in terra e sabbia adottate sui paramenti non avrebbero funzionato sulle creste in quanto sarebbero state dilavate dalla prima pioggia. Inizialmente si pensò di ricorrere alle schiume poliuretatiche che avrebbero riempito e sigillato le ampie crepe. Queste, oltre a necessitare comunque una finitura superficiale estetica e protettiva rispetto ai raggi ultravioletti, sarebbero risultate di difficile rimozione poiché avrebbero aderito tenacemente alla struttura ed in particolare ai nuclei più fragili di epoca romana. Pertanto, si è optato per una soluzione molto semplice e, al tempo stesso, innovativa nell'ambito di questo contesto specifico: tutte le lesioni sulle creste dei muri sono state sigillate con un mastice da vetraio addizionato con sabbia di fiume. L'aspetto finale è molto simile ad una malta (fig. 6b). Si tratta di una tecnica inusuale nell'ambito della conservazione dei siti archeologici. Le cavità più profonde ed ampie sono state preventivamente riempite con grani di argilla espansa, anch'essi facilmente asportabili (fig. 6a). Rispetto alle malte di calce, l'impasto di mastice è estremamente facile da preparare e molto rapido da applicare. Può essere rimosso in qualsiasi momento e sostituito con altre sigillature analoghe o di diversa natura. Per contro le sigillature in mastice da vetraio hanno una breve durata (un inverno, nel caso specifico), non hanno alcuna funzione strutturale né adesiva, vera e propria.

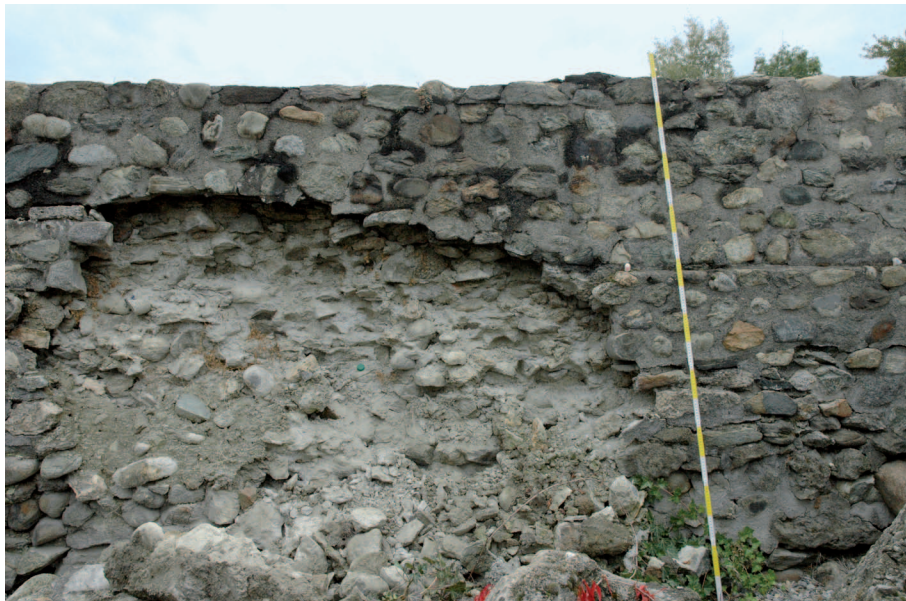
3. Esempio di crollo di un paramento murario ricostruito in cemento e ciottoli, nel corso di interventi del secolo scorso, su una struttura di un vano dei *postscaenia*. (D. Capaldini - COO.BE.C.)

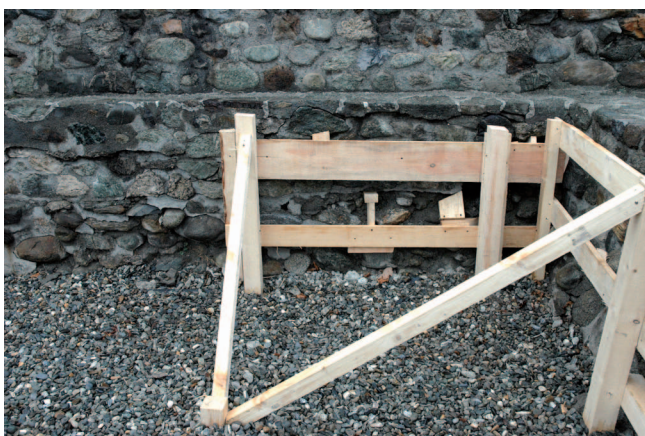
5. Esempio di puntellatura passiva in cui si intravedono alcune mensole che si inseriscono all'interno della struttura muraria. (D. Capaldini - COO.BE.C.)

In seguito, sono state approntate diverse misure finalizzate alla stabilizzazione strutturale provvisoria degli elevati. A questo proposito sono state realizzate puntellature specifiche per ogni caso. Tutte hanno un carattere passivo, ovvero, non esercitano alcuna spinta meccanica sulla muratura ma sono in grado di contenerne eventuali cedimenti localizzati. Oltre ad essere caratterizzate dalle classiche controventature impostate sul terreno, possono essere combinate a pannellature contenitive e a mensole che si inseriscono all'interno della muratura (fig. 5). Laddove, invece, in presenza di porzioni crollate di paramento, le puntellature non si sarebbero dimostrate efficaci, si è preferito realizzare integrazioni/ricostruzioni di sostegno temporaneo, ricorrendo all'uso di ciottoli allettati l'uno sull'altro con una miscela di terra e sabbia, al posto di una più comune malta. La miscela leggermente umida è stata costipata accuratamente tra i ciottoli e con essa sono state realizzate anche alcune stuccature delle fughe a vista sui paramenti.

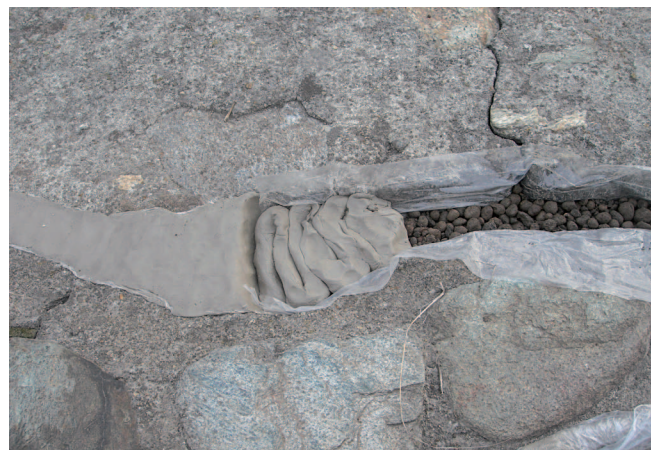
6a. Preparazione di una sigillatura in mastice da vetraio. Sull'ultimo livello della cavità viene steso un film di Polietilene (interfaccia), successivamente riempito di argilla espansa in perle; infine la frattura viene sigillata con mastice da vetraio puro, grigio. (D. Capaldini - COO.BE.C.)

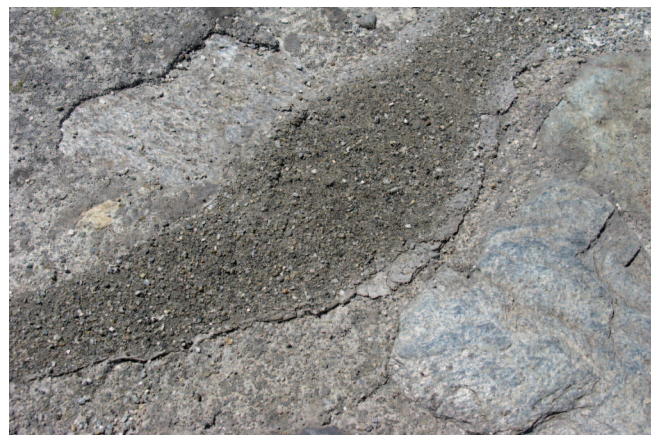
6b. Sigillatura provvisoria di emergenza, in mastice da vetraio. La foto mostra la sigillatura finita, con sabbia di fiume pressata nella pasta di mastice. Sui bordi della sigillatura s'intravede il lembo del film di Polietilene che funge da interfaccia. (C. Pedeli)

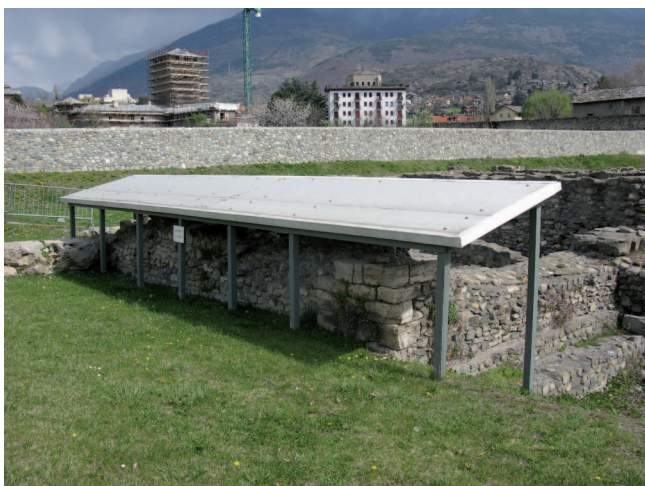
7. Tettoia coibentante realizzata per la protezione di una struttura muraria presente sul lato ovest dell'area. La struttura portante in legno è stata mimetizzata al fine di attenuare l'impatto visivo che essa determinava. (C. Pedeli)

Gli interventi di stabilizzazione descritti sono stati poi completati da misure di protezione consistite, sostanzialmente, nella realizzazione di tettoie autoportanti, non a contatto (fig. 7). Queste sono state realizzate con pannelli coibentanti e, oltre a proteggere le strutture più sensibili alle precipitazioni meteoriche, hanno la peculiarità di dissipare il calore dovuto all'irraggiamento solare diretto; quest'ultimo fattore riduce sensibilmente le differenze,

in termini di dilatazioni dei materiali, tra parte superiore della muratura irradiata e parte inferiore a contatto con il terreno (più freddo e umido) e attenua la migrazione dei sali solubili dal basso verso l'alto della struttura.

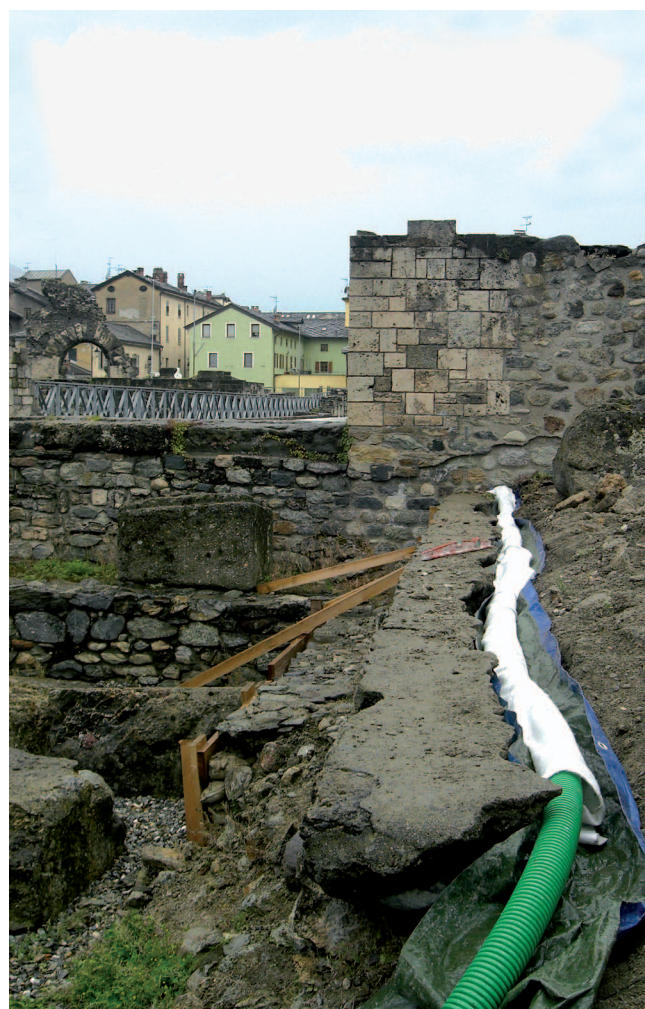
8. Sistema di drenaggio posto sulla cresta di una muratura al fine di deviare le acque di scorrimento che impregnerebbero la muratura sottostante esercitando spinte idrostatiche e dando luogo a fenomeni di gelificazione. (D. Capaldini - COO.BE.C.)

Un'ultima misura conservativa a carattere provvisorio, ha riguardato la gestione dell'acqua meteorica in prossimità di alcune strutture molto sensibili per via della configurazione del terreno circostante. A questo proposito, sono stati realizzati alcuni drenaggi localizzati (fig. 8), che hanno la funzione di incanalare le acque meteoriche evitandone l'assorbimento da parte delle murature sottostanti. In futuro, questa soluzione, di tipo localizzato, potrebbe essere riproposta all'interno di un sistema drenante più complesso ed esteso a tutta l'area.

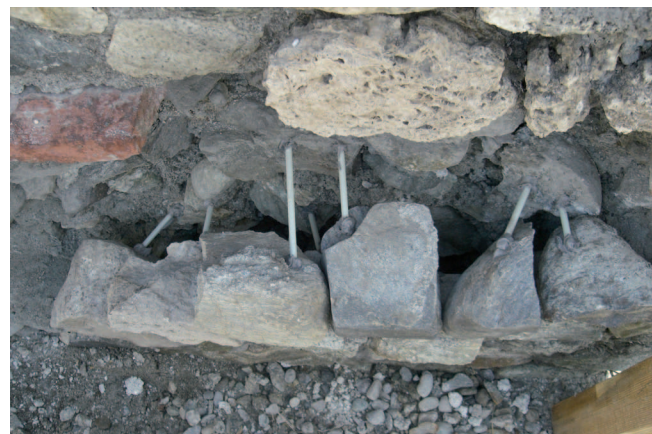
9a. Ancoraggio di una porzione di paramento in ciottoli e cemento mediante barre di connessione in vetroresina. (D. Capaldini - COO.BE.C.)

- Ancoraggio strutturale tra paramento e nucleo: oltre alle più comuni tecniche di riconnessione basate sulla creazione di interfacce adesive a base di calci a comportamento

idraulico opportunamente formulate e nuovi inerti, sono state testate altre tipologie di connessioni, basate sulla combinazione tra le stesse malte e armature realizzate con barre filettate in acciaio *inox* o in vetro resina, oppure con reti metalliche inossidabili, diversamente ancorate ai vari componenti della struttura e successivamente nascoste da finiture anch'esse in malta (figg. 9a e 9b).

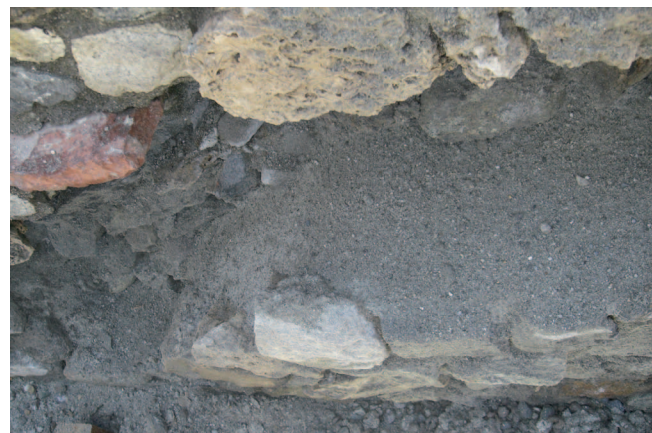
9b. L'intervento di ancoraggio della stessa porzione di paramento mostrata in fig. 9a, viene completato mediante la chiusura della fessurazione con una malta apposta a carattere riempitivo ed adesivo, che mascherà anche le barre in vetroresina precedentemente applicate. (D. Capaldini - COO.BE.C.)
