## RESTAURO E REALIZZAZIONE DI UN SUPPORTO ANTIVIBRAZIONI PER I PLUTEI DELLA CHIESA DEL VILLAIR DI QUART

Richard Ferrod, Antonio Sergi, Stefano Pulga\*

## Relazione tecnica di restauro

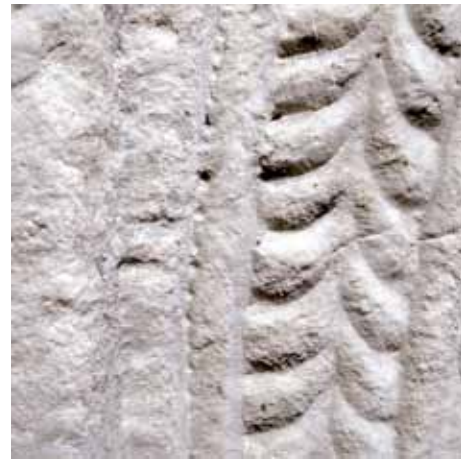
Sul modellato sono da notare le diffuse tracce di trapano (fig. 5) usato probabilmente per impostare la traccia della girale. La rifinitura del bassorilievo è stata fatta con uno scalpello piano largo circa 8 mm (fig. 6).

5. Tracce di trapano usato per tracciare la girale.  
(S. Pulga)

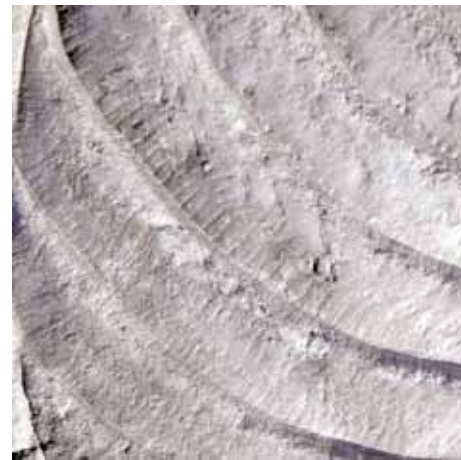
6. Tracce dello scalpello piano usato per la scultura.  
(S. Pulga)

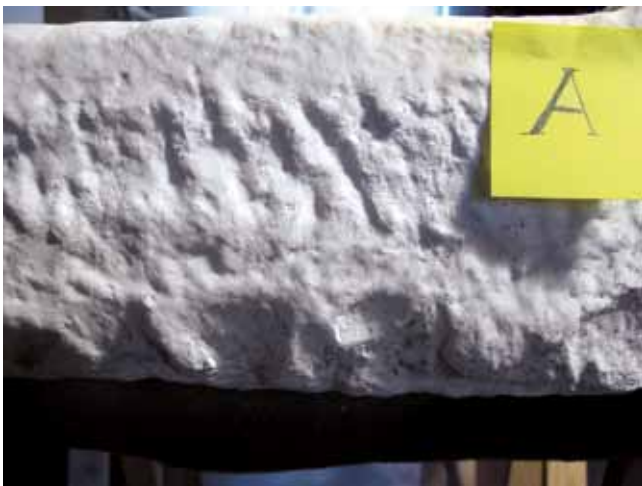
Sui fianchi (fig. 3) sono chiaramente visibili le tracce lasciate dalla sabbia (o lesina) usata per la sbazzatura. Il frammento C porta, su un fianco, le tracce di una gradina a quattro denti (fig. 4), probabilmente usata per attenuare le creste lasciate dall'uso della sabbia.

3. Tracce della sabbia usata per la sbazzatura.  
(S. Pulga)

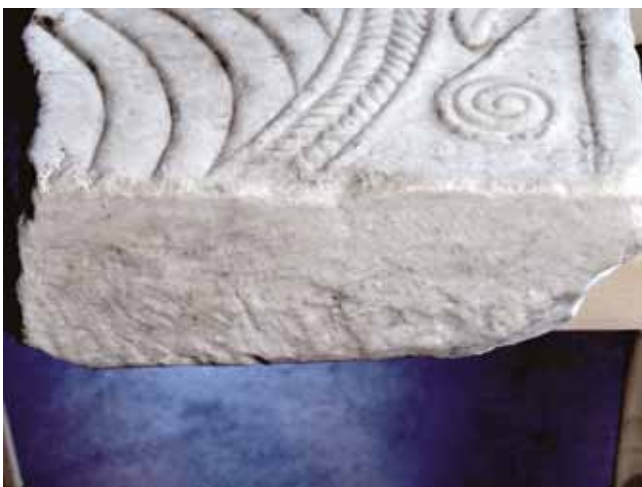
4. Tracce di gradina a quattro denti usata per la finitura.  
(S. Pulga)

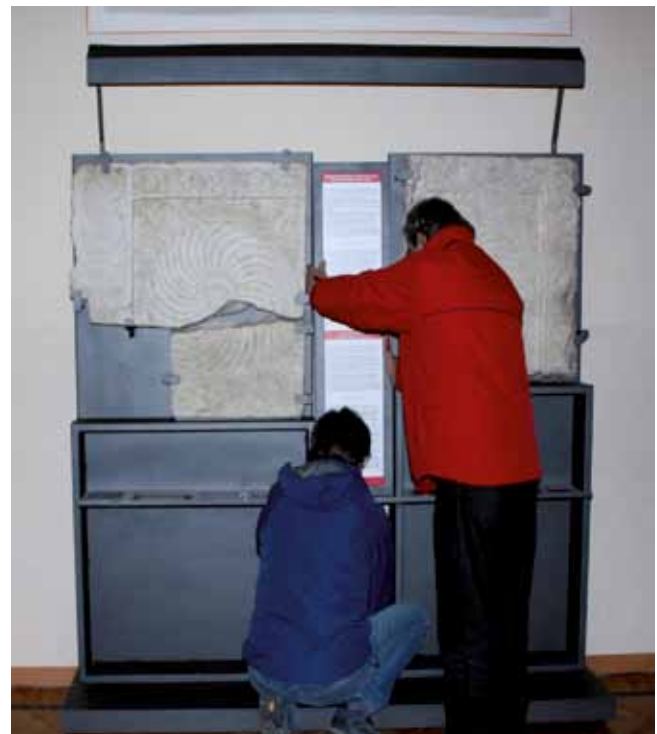
7. Montaggio del sistema di supporto antivibrazioni.  
(G. Sartorio)

Il sistema consiste in un sostegno statico, costruito su misura assemblando profilati scatolati, e lastre in acciaio sagomate che ne costituiscono il fondale al quale sono ancorati i resti marmorei. Il complesso di supporto è appoggiato a una base fissata a sua volta al pavimento tramite tasselli (in questo caso chimici e ancorati nella soletta di calcestruzzo). Base e supporto sono quindi resi solidali da sei *silent blok* di gomma derivati dall'industria meccanica che assumono il compito di smorzare le eventuali vibrazioni (fig. 2). Il sistema descritto risulta, inoltre, indipendente dalle murature dell'edificio, dalle quali è staccato di qualche centimetro.

I frammenti marmorei, di notevole peso (da 100 a 150 kg), sono stati fissati alla struttura di sostegno mediante apposite staffe in acciaio imbullonate alle lastre di fondo e protetti dal contatto con l'acciaio tramite liste di polietilene. Una cornice centrale accoglie un pannello con le informazioni relative agli oggetti esposti, mentre un ripiano in lamiera collocato sotto i plutei ne mostra le immagini in fase di restauro. Per una migliore lettura dei piani scolpiti era stato previsto e acquistato un impianto di illuminazione radente a LED (Light Emitting Diode) che, purtroppo, non ha potuto essere installato per esplicita volontà del parroco.
