INTERVENTION D'ENTRETIEN SUR L'ORGUE DE LA CATHÉDRALE NOTRE-DAME-DE-L'ASSOMPTION À AOSTE

OBJET : orgue à tuyaux

LOCALISATION : Aoste, cathédrale

TYPE D'INTERVENTION : entretien extraordinaire

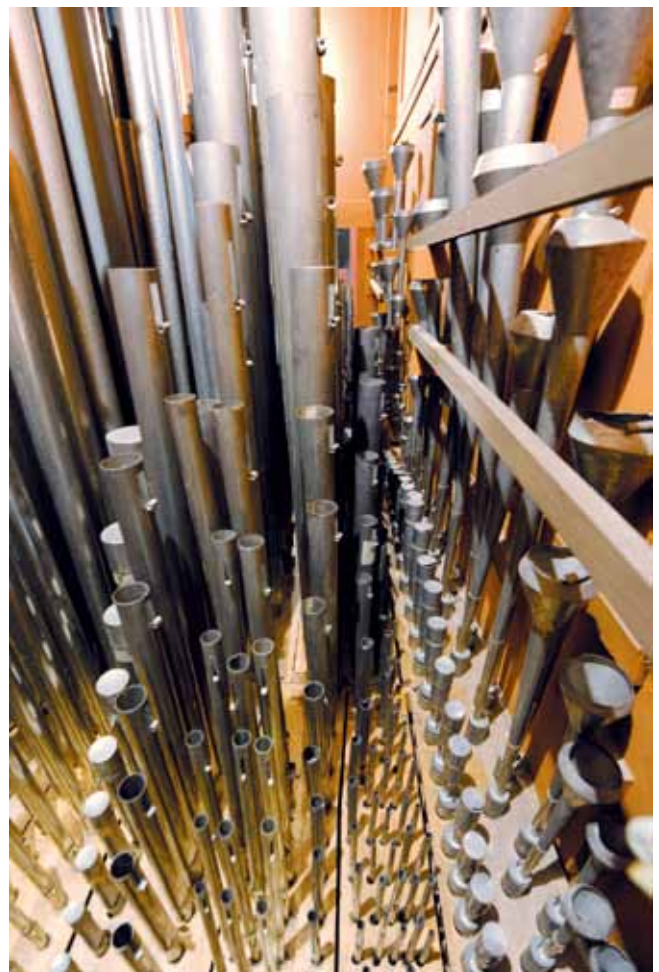
1. Détail de quelques tuyaux de l'orgue après l'intervention d'entretien.
(F. Dorigato)

Pour ce qui est des opérations effectuées, tous les tuyaux métalliques ont été soigneusement démontés afin d'aspirer les poussières accumulées, puis lavés à l'eau distillée avec un vaporisateur. Le démontage a également permis l'aspiration des parties sous-jacentes et de tous les soufflets. Certains tuyaux avaient des bosses légères : ils ont été mis en gabarit sur place, afin de reconstituer parfaitement leur forme et de garantir le son. La console a été nettoyée et aspirée, les pédales et les claviers ont été contrôlés, ainsi que, enfin, toutes les bourses (celles dont le cuir était désormais trop raide ont été remplacées).
