LE CLOCHER DE SAINT-ÉTIENNE À AOSTE UN MONUMENT TOTALEMENT DU XV^e SIÈCLE

Gabriele Sartorio

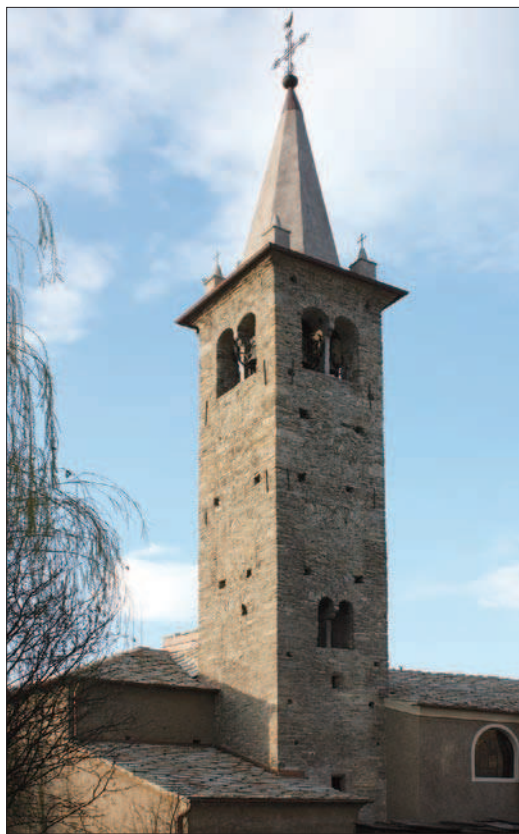
1. Le clocher de l'église Saint-Étienne vu du Nord-Est.
(G. Sartorio)

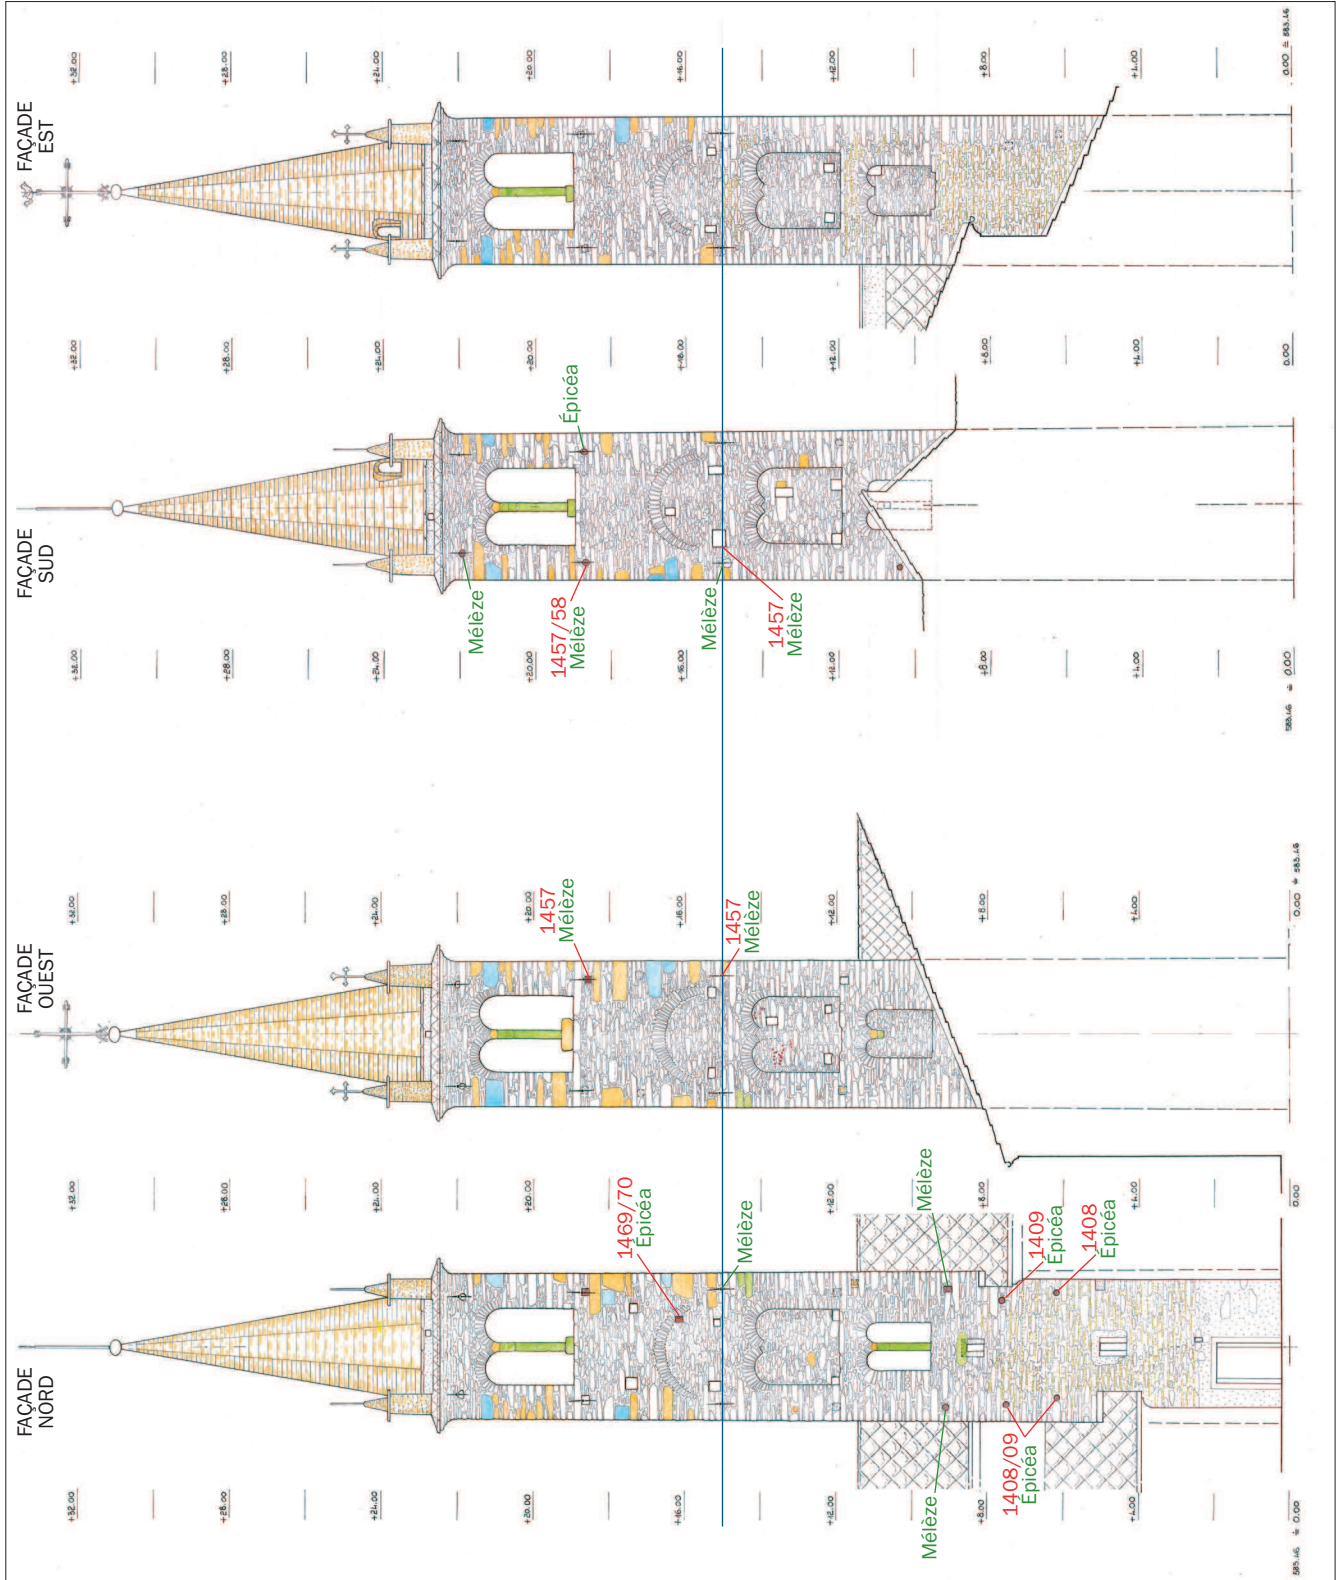
L'interprétation du relevé archéologique (fig. 2 et fig. 3) a substantiellement confirmé l'existence de deux phases de construction, la première de la base jusqu'à environ 15 m du sol, la seconde superposée à la première jusqu'à une hauteur d'environ 30 m. La partie inférieure présente des murs d'une épaisseur de 1 m, puis de 75 cm à partir de 12 m du sol, là où se trouvait sans doute à l'origine la chambre des cloches, ouverte sur les quatre côtés avec des fenêtres jumelées visibles encore aujourd'hui, bien qu'elles soient totalement condamnées. ⁴

2. Interprétation du relevé archéologique des façades du clocher.
 (Relevé G. Abrardi, élaboration G. Sartorio)

Dans la séquence décrite, la seule donnée divergente provient d'un bois d'épicéa placé à environ 16 m de haut sur le côté septentrional de la tour (donc dans la partie surélevée), inséré en oblique de haut en bas dans le mur, qui a donné comme date 1469-1470 (fig. 2).

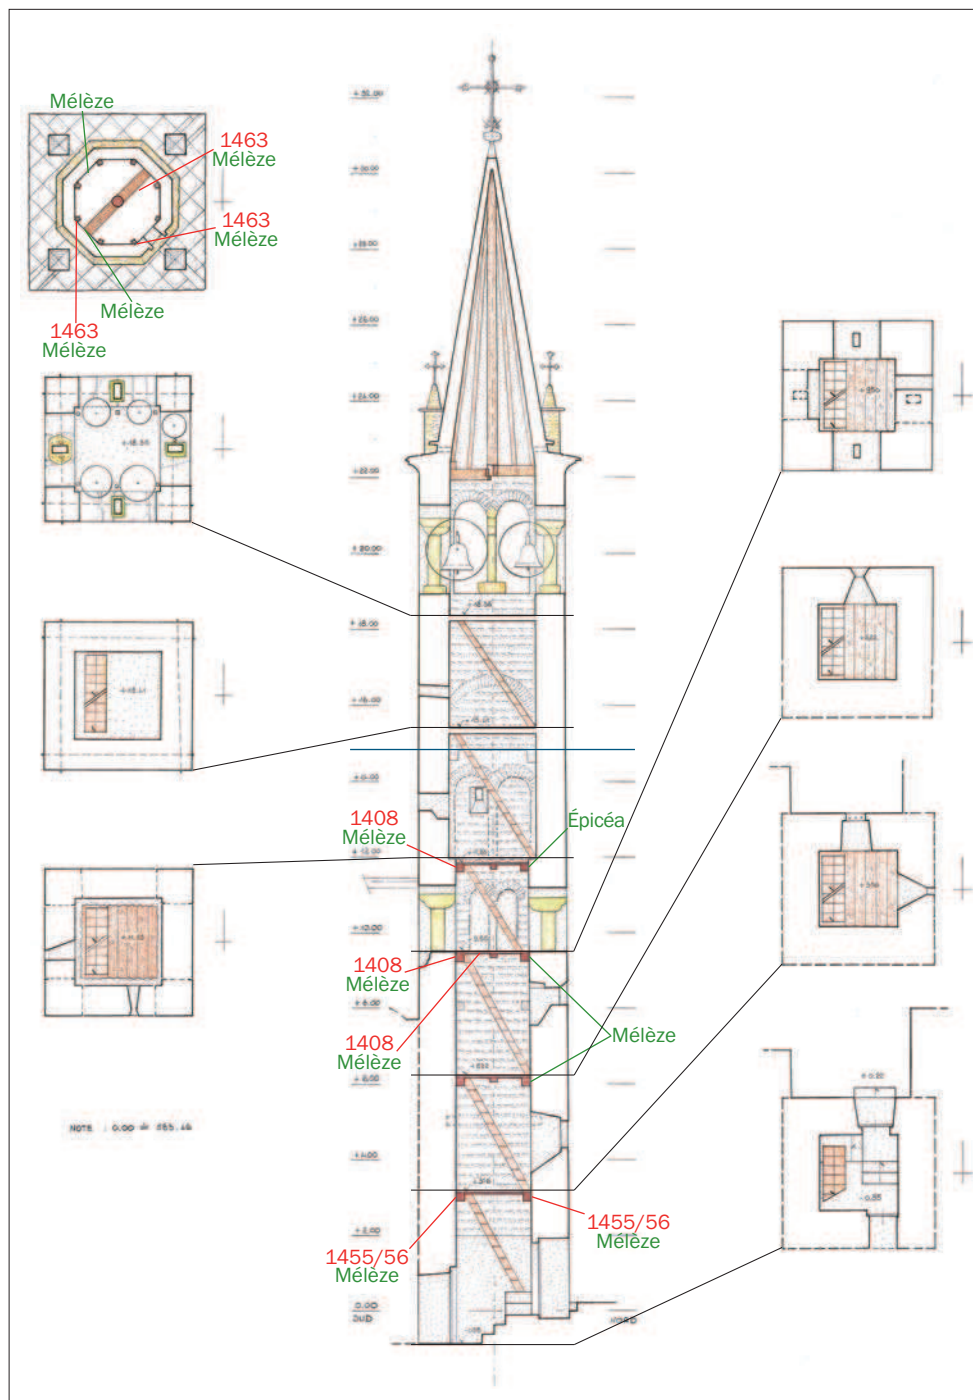
3. Interprétation du relevé archéologique du clocher : vues en coupe.
(Relevé G. Abrardi, élaboration G. Sartorio)

Pour ce qui est de l'intérieur de la structure (fig. 3), l'analyse dendrochronologique a permis de dater avec précision les premier, troisième et quatrième paliers de l'escalier conduisant à la chambre des cloches actuelle, tous situés en dessous de la ligne de surélévation du clocher, déjà citée plusieurs fois.⁹ Les carottes de bois récupérées grâce

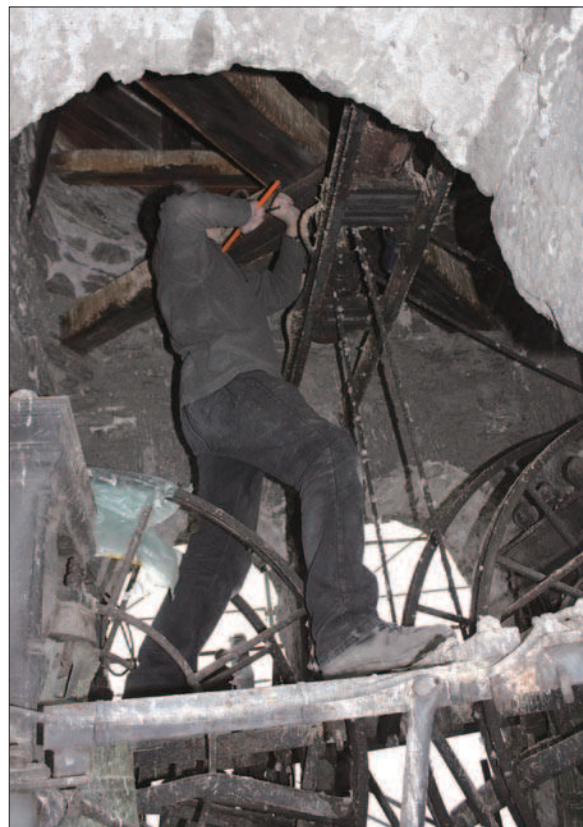
Après avoir reconstruit la séquence diachronique des phases de développement du monument, il fallait encore évaluer la possibilité de l'insérer dans un schéma chronologique absolu, lequel serait confronté aux informations historiques qui situent au XV^e siècle la construction de la tour et sa surélévation à la première moitié du XVIII^e. Pour cette raison, il a été décidé d'entreprendre une campagne de carottages dendrochronologiques dont les résultats se sont révélés extrêmement intéressants. De manière très synthétique, des échantillonnages ont été réalisés par le laboratoire LRD (Laboratoire Romand de Dendrochronologie de Moudon - Vaud, CH) sur tous les bois encore conservés dans les trous de boulin de la construction, de la base au sommet du clocher, sur les chaînes incorporées aux murs, sur la charpente de la flèche, ainsi que sur l'escalier et les paliers intérieurs, pour un total de 27 prélèvements (fig. 4).

4. Les prélèvements dendrochronologiques exécutés au moyen d'une sonde finlandaise dans les bois de la flèche. (G. Sartorio)
