CATTEDRALE SANTA MARIA ASSUNTA IN AOSTA IL RESTAURO DELLE TRE SCULTURE DEL TIMPANO

LOCALIZZAZIONE: Aosta, cattedrale Santa Maria Assunta

TIPO D'INTERVENTO: restauro e sostituzione dei supporti

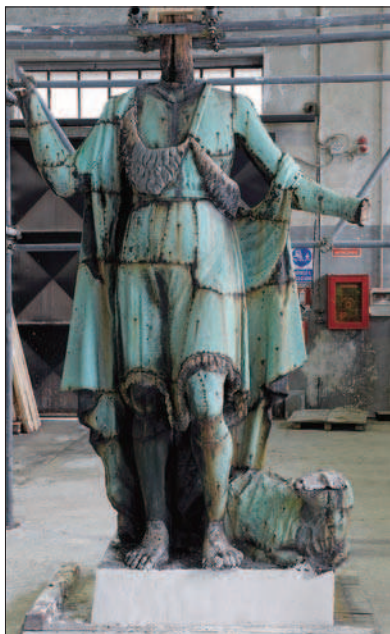
Risultava infatti evidente il degrado delle sculture, rimaste per circa 150 anni alle intemperie, in condizioni climatiche estreme. Realizzata in gusto neoclassico, l'attuale facciata della cattedrale risale infatti a circa la metà del XIX secolo, sulla base della testimonianza dello storico valdostano Pierre-Étienne Duc, che riferisce della collocazione di sculture, tre sul tetto e due nelle nicchie laterali (Giocondo e Anselmo), nell'anno 1848. L'immagine della facciata, rinnovata nelle sue forme, appare già in una litografia di Margherita Cornagliotto, datata proprio 1848, in cui si vedono le statue sveltanti sul timpano.

1. *Il San Giovanni prima dell'intervento.*
(P. Robino)

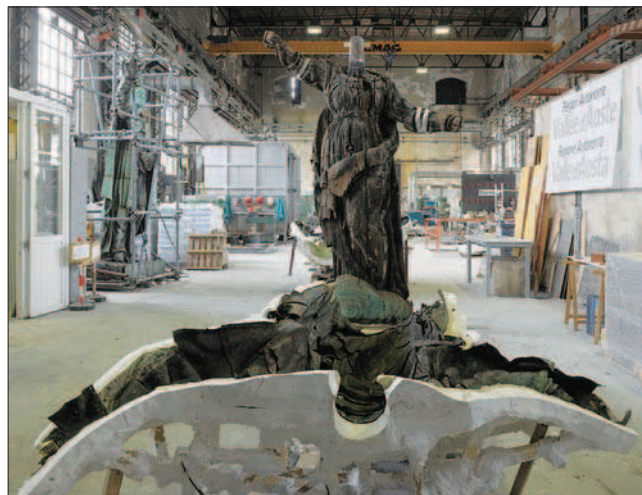
2. *L'anima lignea dell'Assunta e, in primo piano, il calco in resina.*
(P. Robino)

Tutte le operazioni di manutenzione, movimentazione e ricollocazione, nonché l'effettuazione delle nuove strutture interne in resina, di supporto alle lamine, sono state eseguite dalla ditta Verrès S.p.a. Fusioni Artistiche. Il restauro ha infatti reso necessario sostituire il supporto, completamente degradato e ormai inadeguato alla sua funzione di sostegno. A questo scopo sono stati realizzati, con un delicato e complesso processo, i calchi in resina delle sculture lignee, decisamente più leggeri rispetto alle strutture interne originali (ricoverate in un luogo idoneo alla conservazione). Le statue sono state calcate con gomme al silicone per ottenere degli stampi a due valve per la riproduzione delle forme. All'interno degli stampi è stato applicato uno strato di cera per simulare lo spessore delle lamine metalliche ed infine si è realizzato il supporto vero e proprio in resina, a base acquosa, stesa a strati e rinforzata con fibra di vetro.

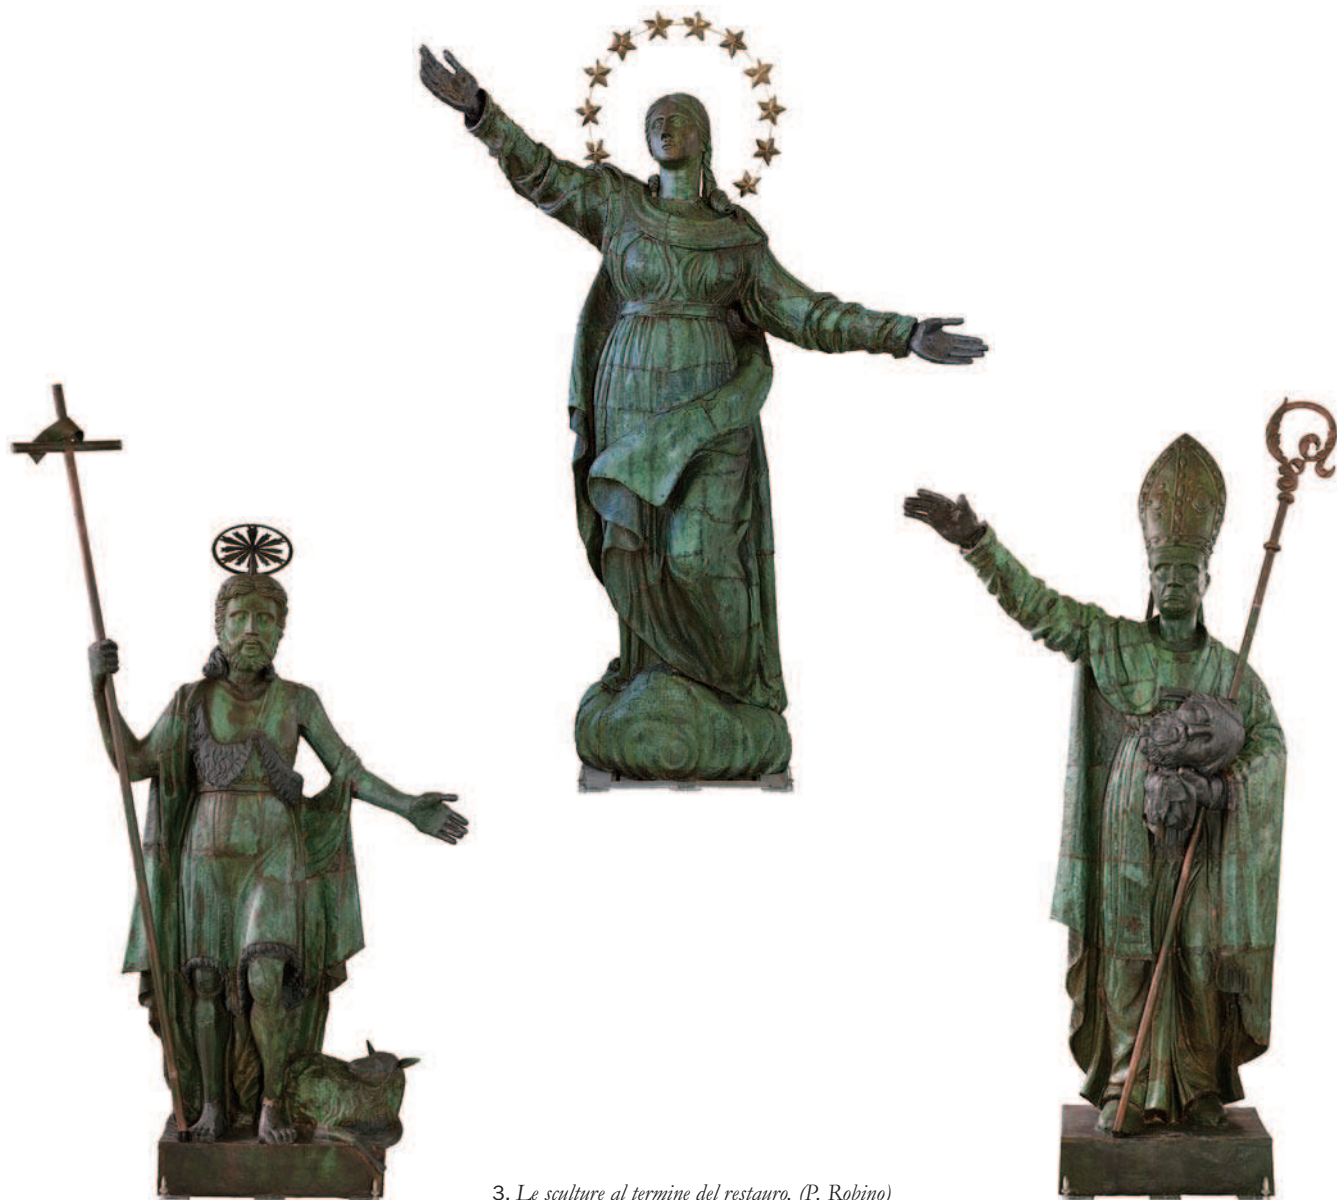
3. *Le sculture al termine del restauro.* (P. Robino)

chiodi di ferro, che ossidandosi avevano macchiato le lamine di rame. Quelle di piombo sono state invece sabbiate. Successivamente si è provveduto al montaggio delle lamine su nuovi supporti, nella stessa posizione in cui erano prima di essere rimosse, e unite fra loro con rivetti in rame. Dove necessario, si sono eseguite piccole integrazioni in lamina di rame e piombo. Le statue ultimate sono state, infine, protette con una vernice trasparente e successivamente cerate.
