## CHIESA PARROCCHIALE DI BRUSSON RESTAURO DELL'ALTARE DEI SANTI BARBARA E SEBASTIANO

OGGETTO: altare dei Santi Barbara e Sebastiano

LOCALIZZAZIONE: Brusson, chiesa parrocchiale di San Maurizio, navata sinistra

RESTAURO: Sara Leuratti - Aosta

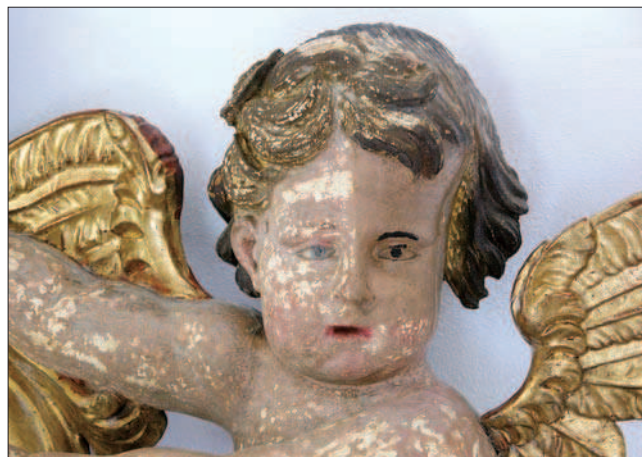
1. Particolare del volto di un angelo durante l'intervento.  
(S. Leuratti)

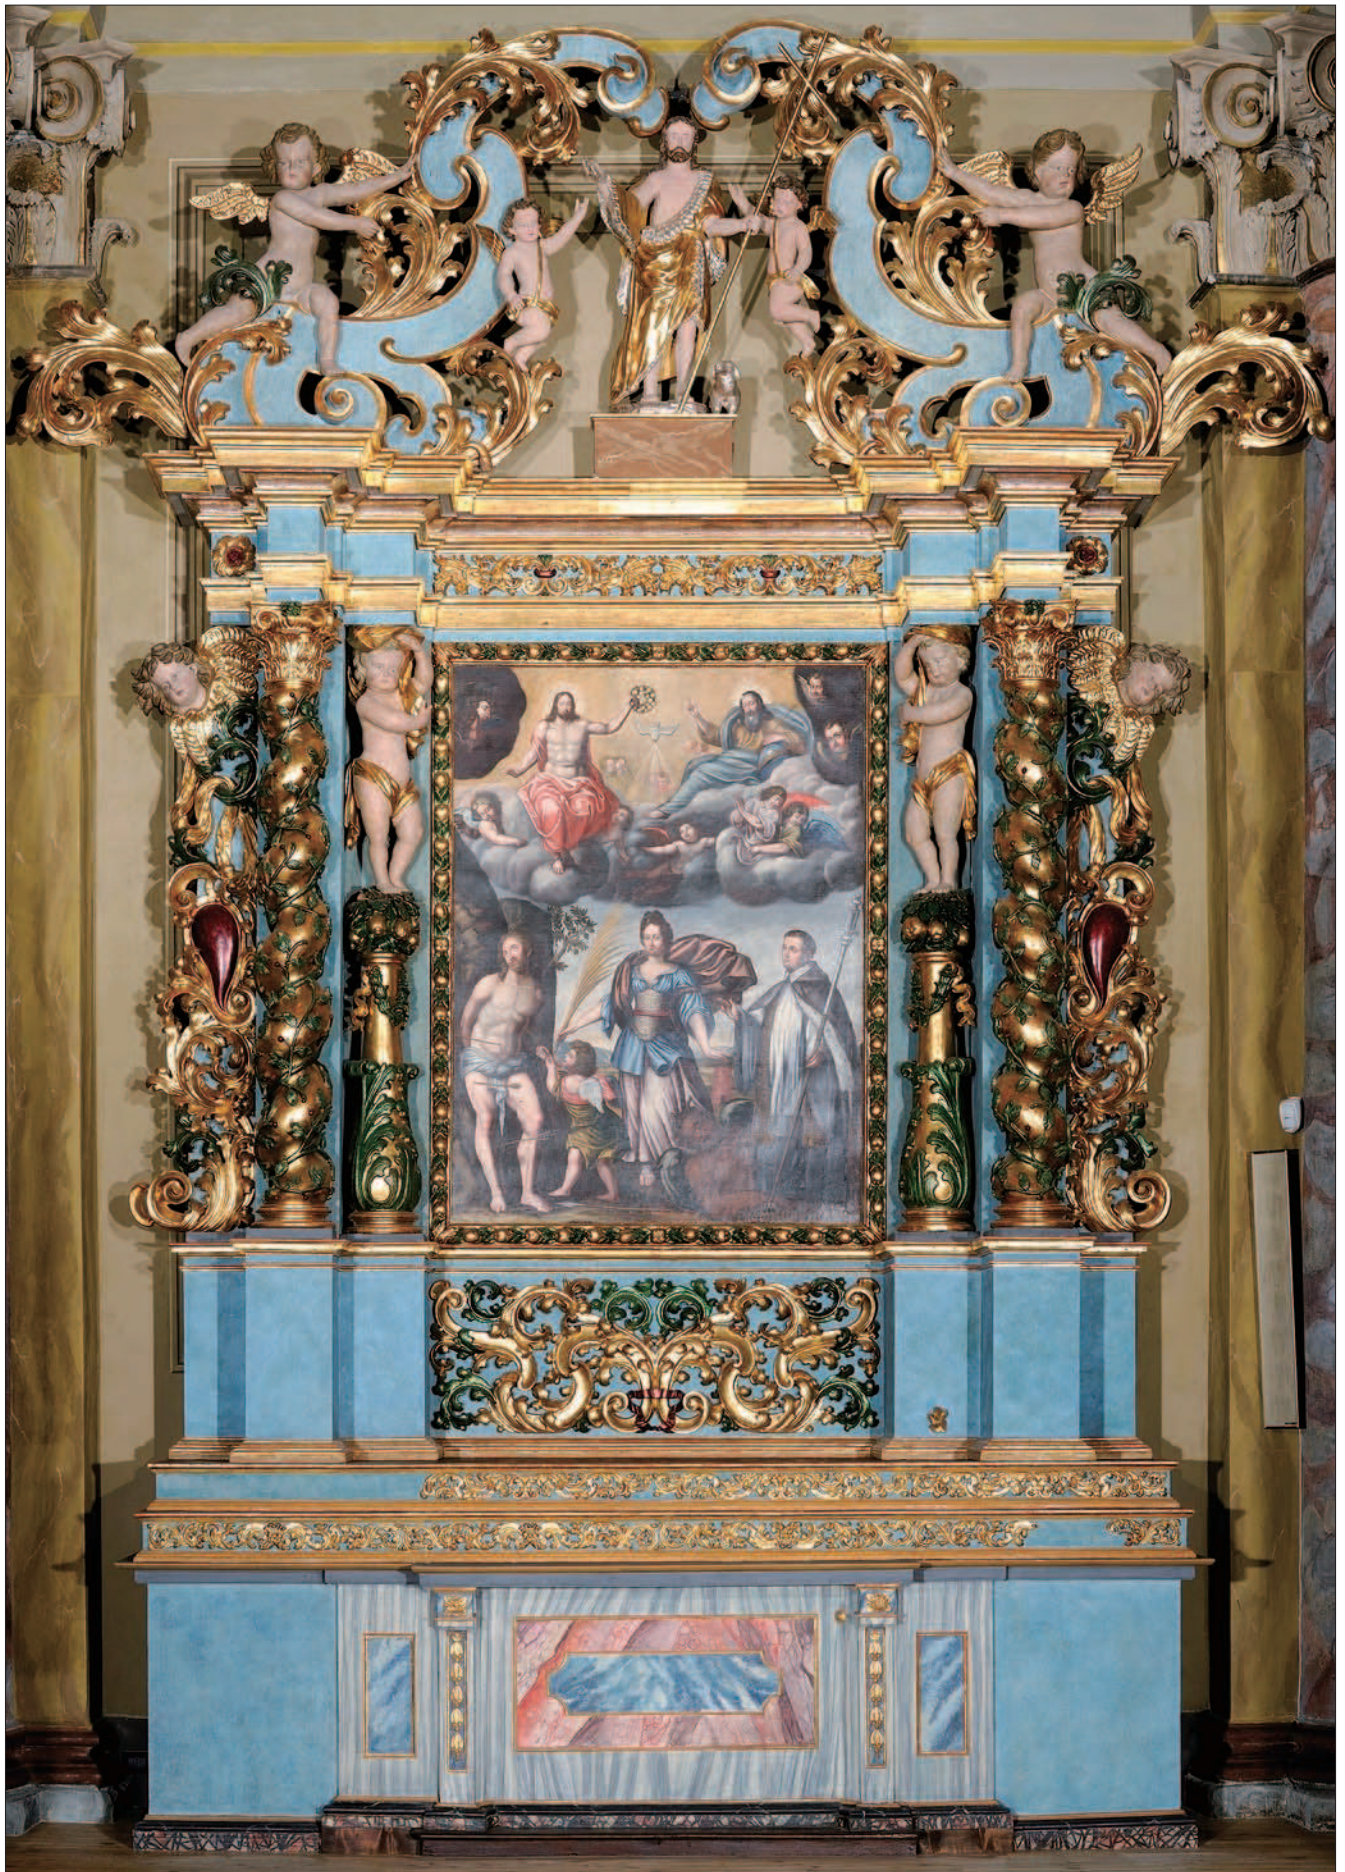
2. L'altare al termine del restauro.  
(G. Guidali)

L'intervento è consistito sostanzialmente nella rimozione accurata e differenziata degli strati pittorici sovrapposti, in occasione dei precedenti e numerosi restauri, alla policromia originale. Si è proceduto inoltre alla disinfestazione delle parti lignee e al consolidamento dello strato preparatorio e del *film* pittorico. Lo smontaggio della macchina lignea, l'attenta revisione della struttura portante e l'accurato rimontaggio, eseguito dopo la disinfestazione e il consolidamento dei singoli pezzi, hanno garantito sostegno e nuova stabilità all'altare.
