LA RESTAURATION DU MAÎTRE-AUTEL DE LA PAROISSE SAINT-FRANÇOIS-DE-SALES À CHAMPDEPRAZ

Gianfranco Zidda, Stefano Pulga*

Rapport de restauration

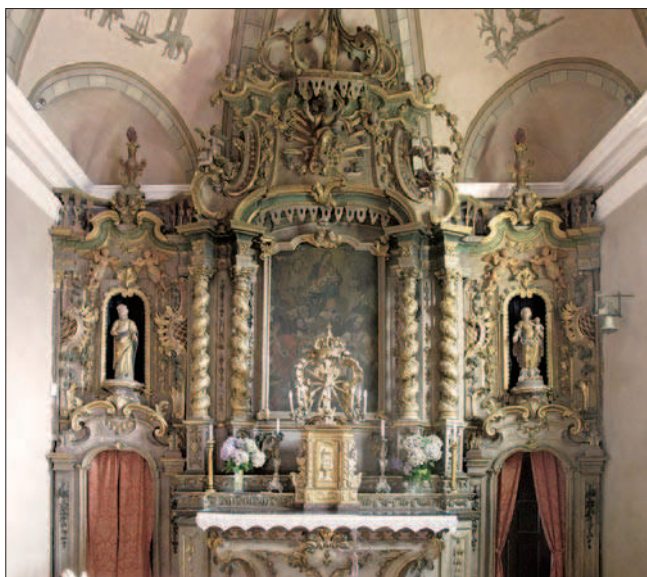
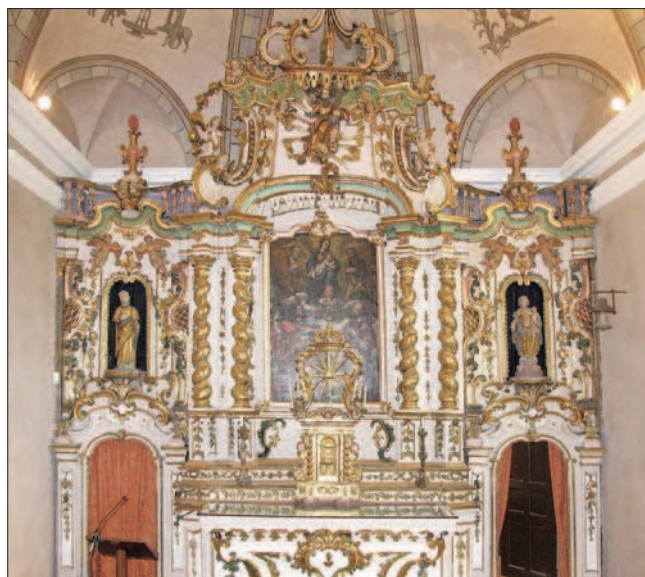
L'altération était remarquablement avancée. Des discordances esthétiques entre les différentes zones étaient

1-2. L'autel avant et après la restauration. (S. Pulga)

évidentes ; après la restauration, elles se sont avérées dues à une série d'incendies et de réparations des parties endommagées, comme témoigne une inscription, datée 1886, sur le mur de fond de la peinture centrale.⁸ Nous connaissons donc le nom, Guala, de celui qui a tenté de remédier à ces dégâts importants et irréversibles, obtenant, quoi qu'il en soit, des résultats peu convaincants. Pour mettre en valeur cette grande structure de bois et en garantir une conservation correcte, il était opportun d'opter pour l'intervention la plus légère possible. Il ne s'agissait pas de dégager, sous la peinture actuelle, les couleurs d'origine, identifiables grâce à la présence de tons vifs bleus azur, verts et rouges.

Le dégagement de l'état plus ancien risquait de mettre en évidence le contraste entre des zones bien conservées et des zones irrémédiablement abîmées par les incendies. Nous ne voulions pas non plus imposer une sorte de « présence étrangère », vivement colorée, dans une salle aux tons pastel et beiges. L'intervention principale a donc consisté à enlever les dépôts superficiels de poussière et de fumée de bougies, accumulés au cours des siècles, et à rétablir la cohésion de la couche picturale et de la feuille métallique, qui s'étaient soulevées. On a procédé à la restauration complète de la peinture sur toile, qui a ainsi retrouvé sa luminosité et sa lisibilité.

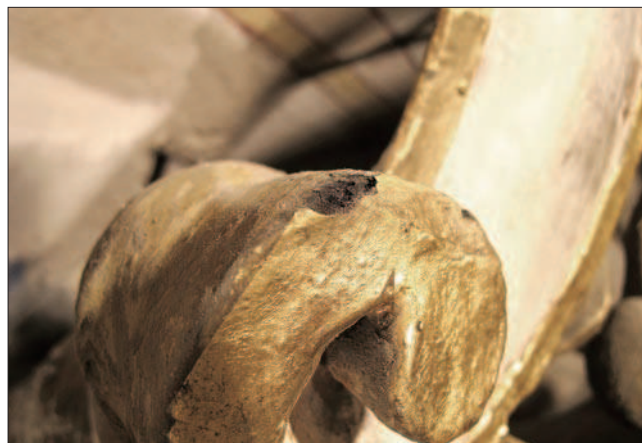
3. Exemple de la dorure de la restauration effectuée par Guala sur du bois carbonisé. (S. Pulga)

corde ancrée au mur. Guala a camouflé ce remontage peu soigné en collant des morceaux de carton sur les fissures qui se sont ainsi créées. Il a passé ensuite une nouvelle et épaisse préparation à base de plâtre et de colle sur les parties carbonisées et appliqué une nouvelle dorure (avec une feuille de faible alliage) sur une mixtion jaune, tellement granuleuse et grossière qu'elle a empêché toute tentative de brunissage (fig. 3).

Le contraste entre la nouvelle dorure et celle d'origine, parfaitement brunie et impeccablement exécutée sur bolus rouge, a dû être embarrassant ou inacceptable pour les commanditaires, si bien que Guala a appliqué également sa dorure sur des parties non endommagées par le feu, couvrant ainsi la dorure originale de tous les éléments de l'entablement au-dessus de la corniche. Guala a repeint également les carnations des angelots et du Seigneur, ainsi que toutes les surfaces planes, y compris les cartons qu'il avait utilisés pour couvrir les fissures provoquées par son remontage erroné de la partie haute.

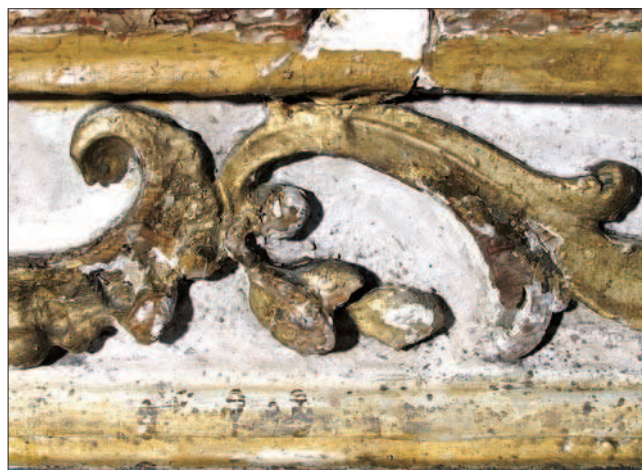
Dans son repeint, assez grossier, Guala a utilisé des tons pastels très différents des couleurs d'origine, basés sur un fond de rouges et de bleus sur lequel se détachaient la dorure, l'argenture, et des surfaces laquées en vert et en garance (fig. 4).

4. Les repeintures de Guala ne respectent pas les couleurs d'origine. (S. Pulga)

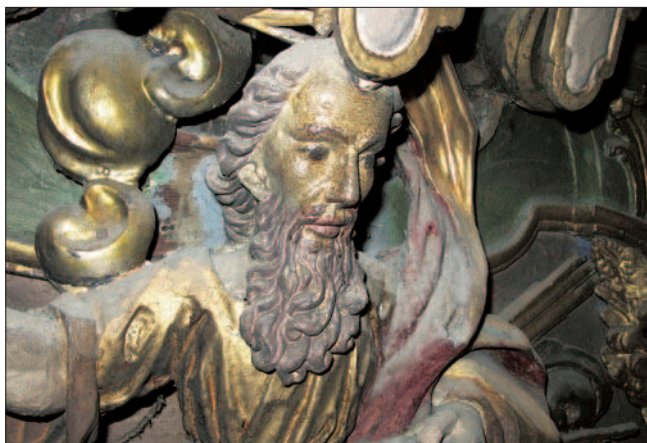
5. L'aspect de la structure en bois est radicalement altéré par les dépôts de poussière et par les vernis oxydés. (S. Pulga)

Une autre phase « d'entretien », remontant probablement à la première moitié du XX^e siècle, a consisté en un grossier masticage des craquelures et en une irrégulière et épaisse couverture au pinceau de nombreuses surfaces avec de la résine jaunâtre (probablement du copal), qui s'est ensuite oxydée jusqu'à devenir orange ou brune (fig. 5). Enfin, à une époque récente, vers 1965 au dire du curé, les parties basses ont été repeintes avec des vernis dorés là où la dorure était très usée ou même tombée (fig. 6). Le noir de fumée avait considérablement terni et obscurci l'autel dans son ensemble, les parties basses étaient maculées d'éclaboussures de cire et de peinture, la corniche de la *mensa* était fortement vermoulue. À noter également de nombreux soulèvements de la dorure (fig. 7).

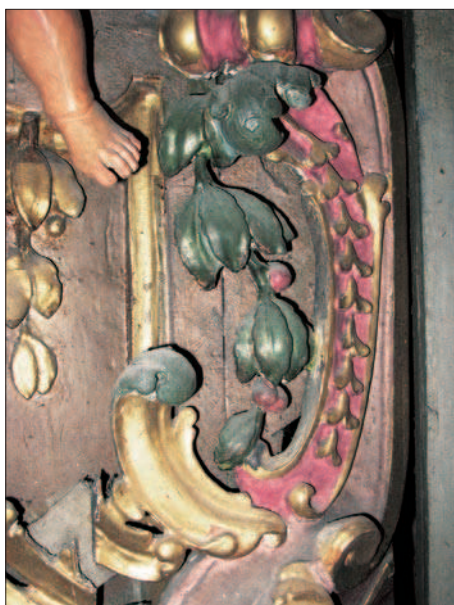
6. Dans les parties basses, la dorure très usée ou tombée était repeinte au vernis doré. (S. Pulga)

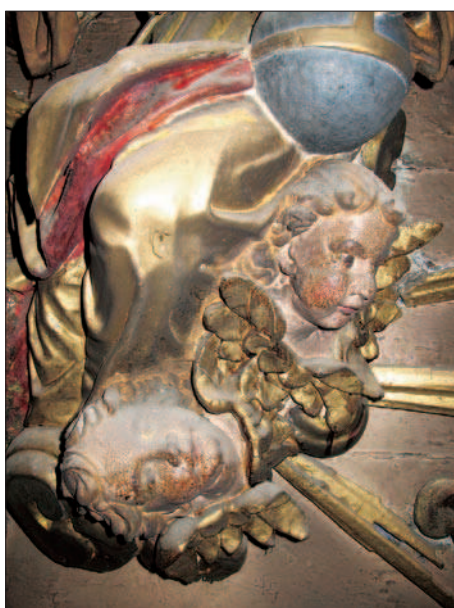
7. Bien que ternie par les dépôts et par les particules, la dorure d'origine est parfaitement brunie. (S. Pulga)

Avant de procéder au nettoyage, il a fallu consolider la dorure et la polychromie là où elles se détachaient du support en bois, avec du papier japon fixé avec un thermocautère et de la « cire hollandaise » (cire d'abeille, Damar, Élémé dans les proportions 14 : 4 : 1).

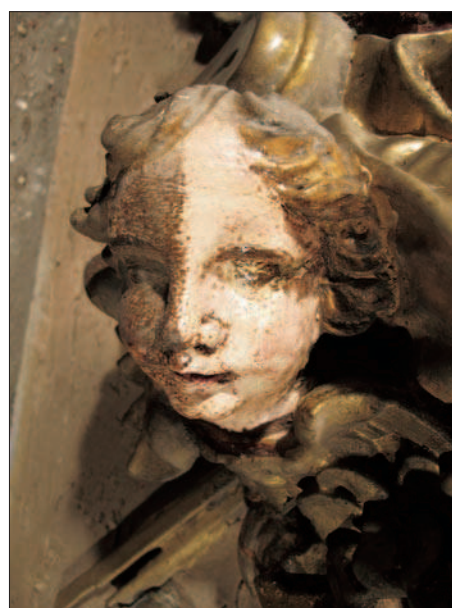
8. Essai de nettoyage pour ôter les vernis oxydés. (S. Pulga)

Les essais de nettoyage ont permis de mettre au point le mélange de solvants le plus adapté aux dorures et à l'enlèvement des repeints (fig. 8).

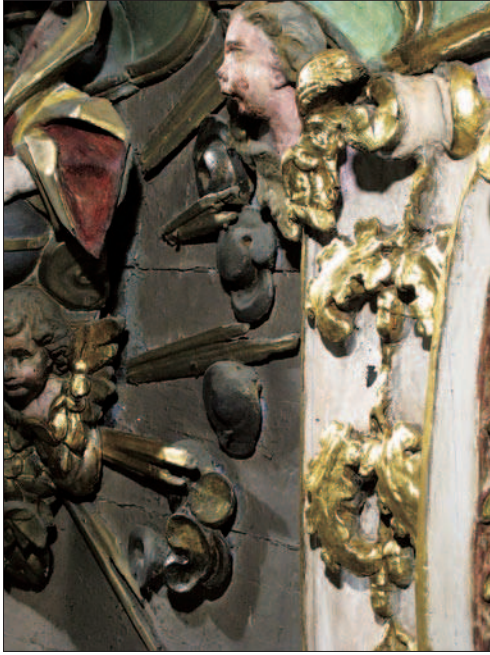
9. Le nettoyage souligne combien l'autel était couvert de dépôts et de noir de fumée. (S. Pulga)

Suivant les indications ci-dessus, le nettoyage a entièrement été exécuté à l'aide de petits tampons d'ouate (fig. 9).

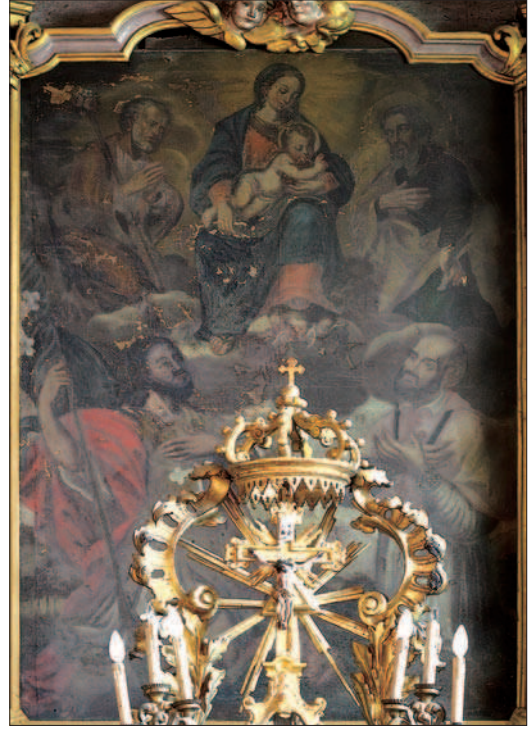
La peinture, extrêmement noircie, était dans un très mauvais état (fig. 10).

10. La toile avant l'intervention. La pellicule de peinture est tombée à plusieurs endroits et l'ensemble est noirci. (S. Pulga)

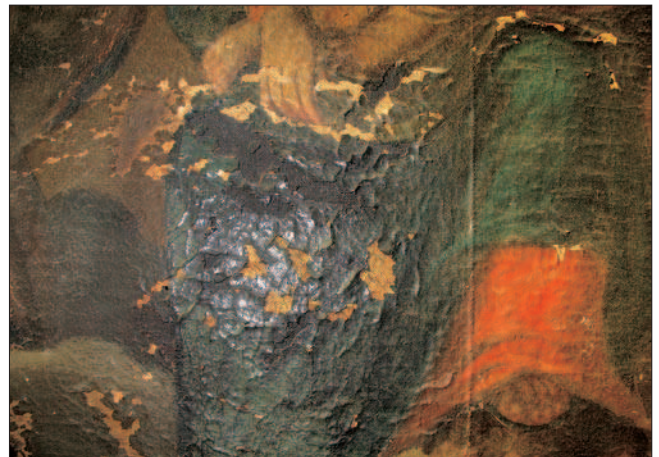
La toile était détendue, trouée ou déchirée à plusieurs endroits, le châssis vermoulu et disjoint. Dans de vastes zones, la couche picturale était tombée et, dans d'autres, elle avait reçu des couches épaisses de copal pour tenter d'en arrêter le soulèvement et la chute. L'épaisseur du copal a exercé une forte traction sur l'ensemble pellicule picturale/préparation, aggravant la situation (fig. 11).

11. La pellicule picturale, extrêmement endommagée et détachée, vue de près. (S. Pulga)

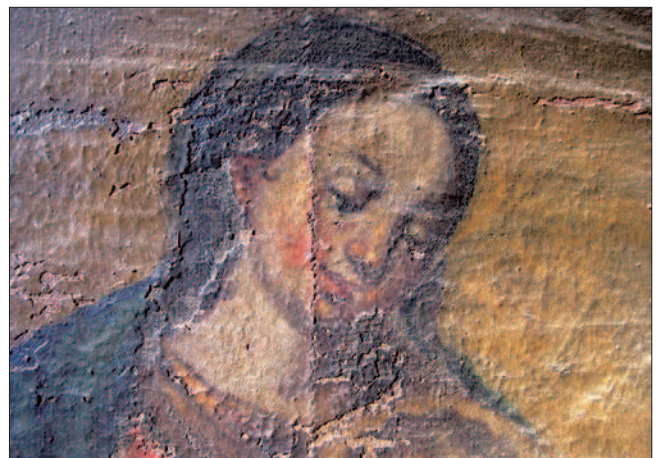
Après avoir enlevé les poussières et les toiles d'araignées au pinceau doux, il est apparu évident qu'on avait apposé sur la peinture de nombreux repeints, probablement par Guala, qui avait colmaté les chutes de la pellicule picturale avec des couleurs à l'huile appliquées directement sur la toile découverte (fig. 12).

12. Après un léger nettoyage préliminaire, des repeintures apparaissent ; elles peuvent être attribuées à Guala et elles sont exécutées à l'huile directement sur la toile laissée découverte depuis le détachement de l'ensemble préparation/pellicule picturale. (S. Pulga)

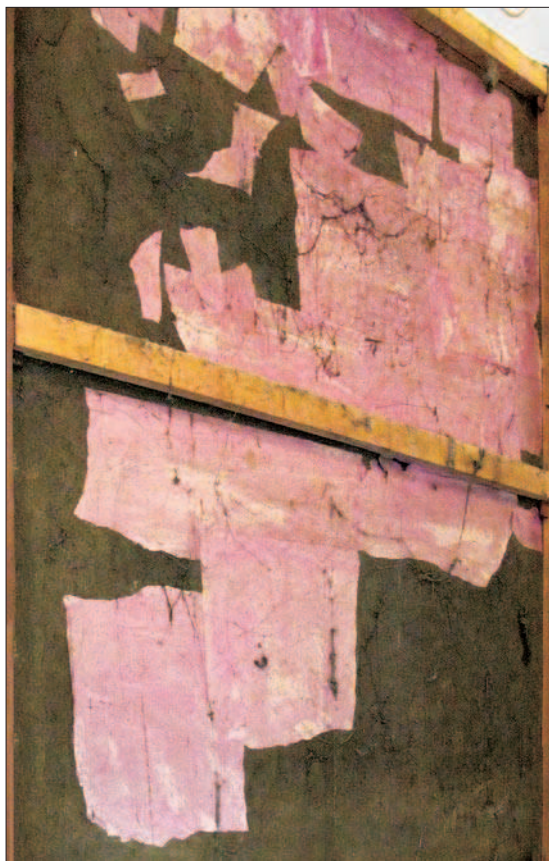
On peut de même attribuer à Guala une intervention désastreuse au revers du tableau, réalisée à l'aide de

13. Le revers de la toile tout juste extraite de sa niche. Les pièces de carton utilisées par Guala pour « arrêter » les lacérations sont mises en évidence. (S. Pulga)

morceaux de carton violet (le même qui avait été utilisé pour colmater les fissures du couronnement) fixés avec de la colle de menuisier. Dans ce cas aussi, l'excès de colle et son fort pouvoir adhésif ont causé des tractions et des contractions qui ont aggravé l'état de conservation général. L'adhérence à la toile de l'ensemble formé par la préparation (très fine, de couleur orange) et par la pellicule picturale était plus faible que celle des collages faits par Guala au revers, qui ont donc provoqué des lézardes et des soulèvements à l'évolution typiquement concentrique (fig. 14).

La peinture, toujours protégée par le papier japon au recto, a été retournée pour pouvoir intervenir sur le revers. Les cartons collés se sont révélés très tenaces et la quantité d'eau qui aurait été nécessaire pour les enlever a été jugée excessive. Nous avons donc utilisé un générateur de vapeur qui, grâce à la chaleur, gélifiait la colle et permettait ainsi l'enlèvement du carton, opération lente et difficile. Ainsi vaporisée, la quantité d'eau nécessaire était très faible. L'excès de colle a ensuite été ôté au bistouri tant que la colle était à l'état de gel, et localement avec un micro sablage à basse pression après le séchage. Les nombreuses déchirures et les trous ont été suturés avec du fil de lin ou des coupons de toile de lin fixés au thermocautère et à l'Akeogard ET 35. Le tout a ensuite été soigneusement lissé pour préparer le revers à la doublure.

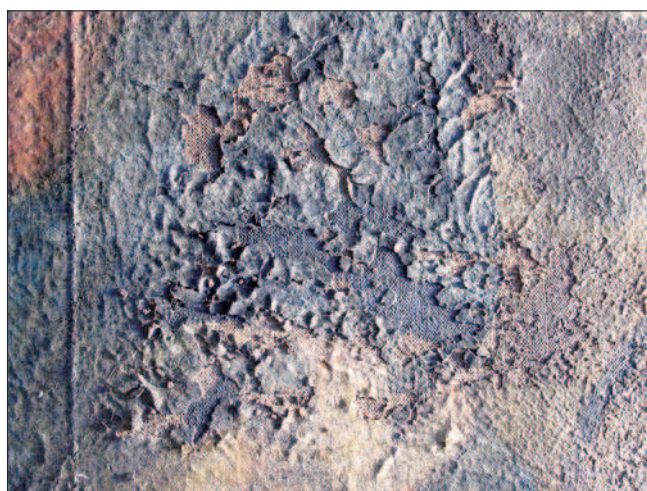
14. Macrophotographie des soulèvements causés par les excès de colle et de vernis. (S. Pulga)

Quelques soulèvements importants ont requis une consolidation supplémentaire avec des micro injections de BEVA très dilué (10% P/V en hexane), suivies de pressions localisées au thermocautère.
