IL RESTAURO DI UN CROCIFISSO LIGNEO DALLA PARROCCHIALE DI COGNE

OGGETTO: scultura raffigurante Cristo crocifisso

LOCALIZZAZIONE: Cogne, chiesa parrocchiale di Sant'Orso

RESTAURO: Rinetti Barbara S.r.l. Conservazione e restauro opere d'arte - Torino

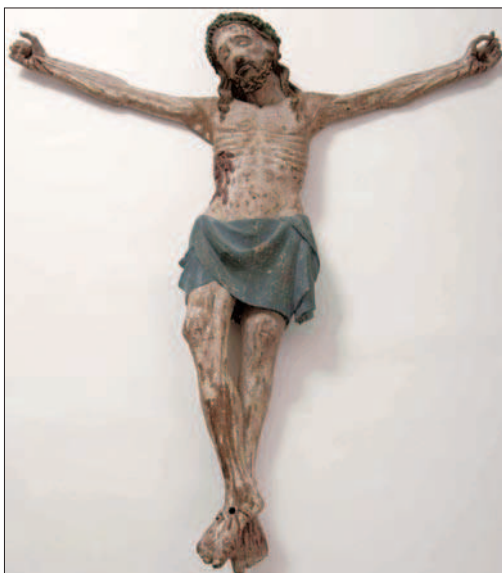
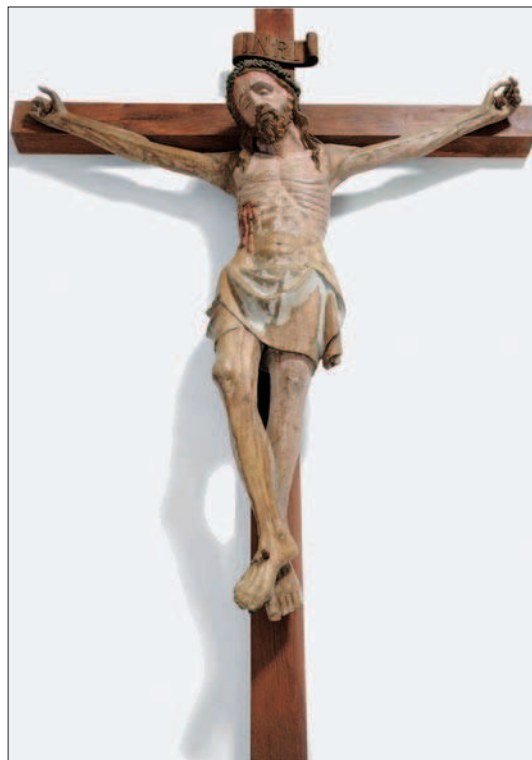
La scultura in noce (158x148x28 cm) è applicata su di una croce di fattura recente. Il retro del Cristo, privo di policromia, presenta i segni dell'assottigliamento del ceppo e mostra il particolare sistema d'incastro delle braccia sul busto. Gli arti superiori sono costituiti da due elementi distinti, innestati sul massello da cui è ricavato il corpo mediante cavicchi, visibili anche sul retro della scultura. Alcune parti anatomiche sono frutto di rifacimenti o recenti inserti lignei: quattro dita della mano sinistra risultano mancanti, mentre il pollice è stato eseguito in un precedente intervento di restauro; l'anulare e il mignolo della mano destra non sono originali; la parte laterale destra del piede sinistro è un rifacimento piuttosto grossolano (coevo rispetto ad altri interventi); le dita del piede destro, tranne l'alluce, sono mancanti. Al centro del costato, in corrispondenza di un foro del legno, si ritrova un tassello ligneo, di forma ovale, piuttosto profondo. Altri inserti lignei sono stati collocati negli incastri tra il busto e le braccia. La pellicola pittorica originale, piuttosto abrasa e di modesto spessore, è stesa con una tempera magra su di una sottile preparazione di colore giallo ocra chiaro, realizzata con gesso e colla animale. La scultura mostrava un forte scurimento della vernice di finitura; inoltre, a causa di un passato attacco di insetti xilofagi, il supporto ligneo si presentava infragilito in molte zone. Tutta la superficie della croce era interamente ricoperta da uno spesso strato di cera o gommalacca di colore bruno; in alcuni punti riportava i segni dell'attacco di insetti xilofagi.

1.-2. *La scultura prima e dopo il restauro.*
(G. Lovera)

Sul perizoma, gli spessi strati di ridipintura sono stati rimossi con sverniciatore alcalino applicato a pennello, lasciato ad agire per alcuni minuti e risciacquato con miscela solvente 2A (alcol e acetone in proporzione 1:1). La pulitura con triammonio citrato (saliva artificiale) ed acetone in proporzione 1:1 ha permesso di rimuovere gli altri strati sovrapposti. Dove la pulitura non è stata del tutto risolutiva, si è proceduto con alcune rifiniture a bisturi: la pulitura meccanica ha permesso di separare gli strati, che si presentavano molto adesivi l'uno all'altro, con la massima cura. Le lacune con legno a vista sono state anch'esse pulite meccanicamente.

Sulla scultura, il consolidamento delle scaglie e dei sollevamenti della pellicola pittorica è stato effettuato con iniezioni di colla animale e si sono utilizzati gesso di Bologna e colla di coniglio per realizzare le stuccature. Le parti a vista del supporto ligneo sono state protette con cera microcristallina, per nutrire l'essenza e uniformare gli squilibri dei toni. La reintegrazione cromatica è avvenuta con tecnica mimetica con colori chimicamente stabili ad acquerello (Winsor & Newton) e con altri a vernice. La protezione finale è stata effettuata mediante 70% di vernice acrilica *gloss à retoucher* per restauro e 30% di vernice *matt* per restauro nebulizzata (Lefranc & Bourgeois).

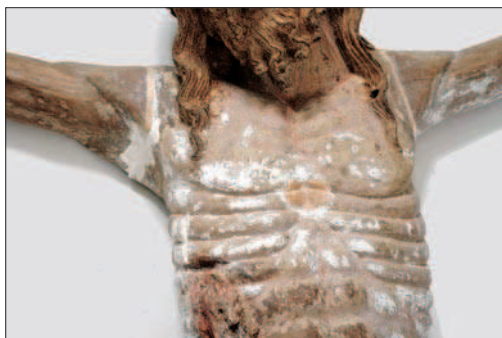
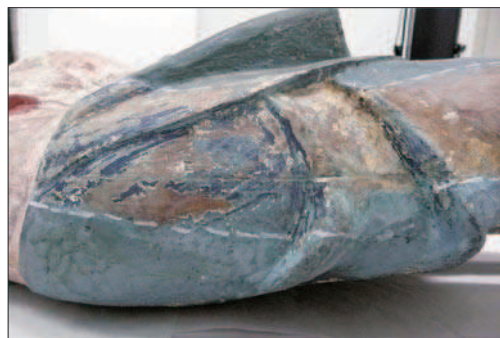
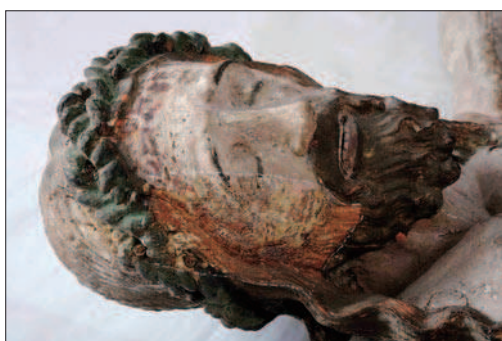
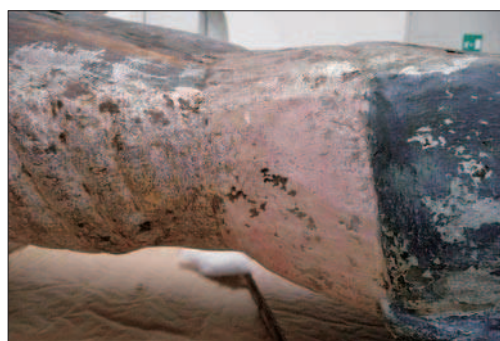
stesa a pennello sulle parti non policrome e, per ottimizzare l'effetto, si è inoltre prevista una sigillatura con teli in polietilene. Successivamente, sono stati realizzati dei tasselli di pulitura per individuare le stratificazioni presenti. Il perizoma, coperto dalla più recente ridipintura di colore azzurro e da uno strato sottostante di colore blu scuro e da frammenti di lamina d'oro su preparazione a bolo arancio, era in origine bianco avorio. I capelli e la barba, coperti da ridipintura bruno scuro su preparazione a bolo arancio, mostravano tracce originali di lamina d'oro su preparazione rossa. Gli incarnati, celati da uno strato di colore bianco su sporco sedimentato sopra ad una gessatura rosata, presentavano frammentarie cromie originali rosa, su preparazione chiara.

3.-4.-5.-6. *Particolari durante l'intervento (stuccatura e saggi di rimozione delle ridipinture).*
(B. Rinetti)
