IL RESTAURO DELLA FONTANA DEL DOTTOR GRAPPEIN A COGNE

OGGETTO: fontana

LOCALIZZAZIONE: Cogne, piazza Émile Chanoux

MATERIA E TECNICA: ghisa

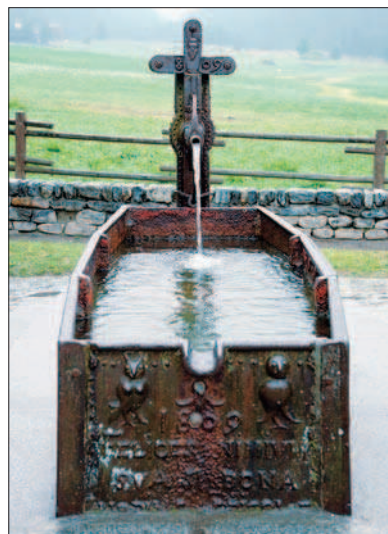
Nel secondo dopoguerra l'opera è stata riposizionata, in due momenti diversi, nella centrale piazza Émile Chanoux, sul cui sfondo ci sono i prati di Sant'Orso e il Gran Paradiso. L'ultima ricollocazione, sul lato meridionale della piazza, ha comportato l'uso di malte cementizie per legare i giunti degli elementi metallici e per realizzare il fondo vasca; nella stessa occasione si è effettuato un restringimento della fontana, nel senso della larghezza. La vasca è stata ulteriormente contornata da due gradini lapidei che hanno abbassato di circa 20 cm l'altezza originaria.

1. La fontana prima dell'intervento.
(G. Lovera)

Visti i rimaneggiamenti subiti nel corso del tempo, l'intervento, oltre alle finalità conservative, è stato indirizzato a restituire, per quanto possibile, le dimensioni e le forme originarie della fontana, utilizzando anche la documentazione fotografica e le fonti storiche disponibili. Per questo motivo si è reso necessario un intervento di smontaggio delle lastre, l'eliminazione dei cementi impropri e l'asportazione dei gradini.

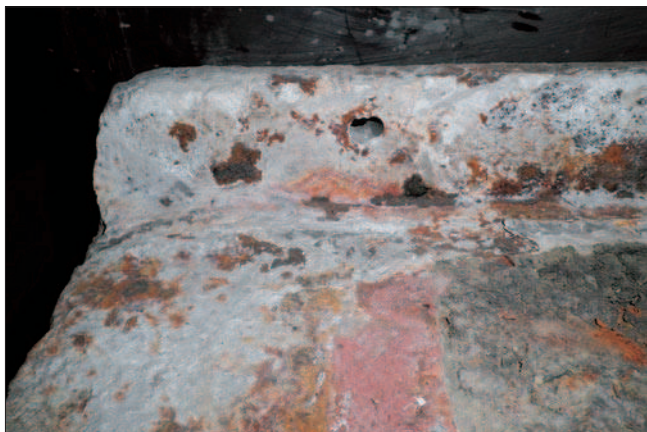
L'analisi puntuale dello stato di conservazione dei diversi elementi metallici che compongono la fontana ha permesso di rilevare varie situazioni critiche. L'interno della vasca si presentava infatti molto degradato, con diffuse esfoliazioni di materiale associate a ruggine.

2. Situazione di degrado delle lastre.
(Cooperativa de la Ville)

L'articolato intervento di pulitura è consistito nella spolveratura meccanica a secco di tutte le superfici, effettuata con pennelli, spazzolini di nylon, aspirapolvere e soffiatura con pistola ad aria compressa. A causa di una diffusa scagliatura delle zone interne, la pulitura è stata calibrata e differenziata a seconda delle problematiche conservative riscontrate.

Sulle facciate interne era inoltre presente una pittura rossa stesa a protezione, presumibilmente poliuretanic; dopo la sverniciatura della stessa, si è proceduto col risciacquo a diluente nitro. Le lastre all'interno sono state trattate con micromotore e trapano, con l'ausilio di spazzole metalliche. Le scaglie ancora presenti sono state eliminate con martelletto

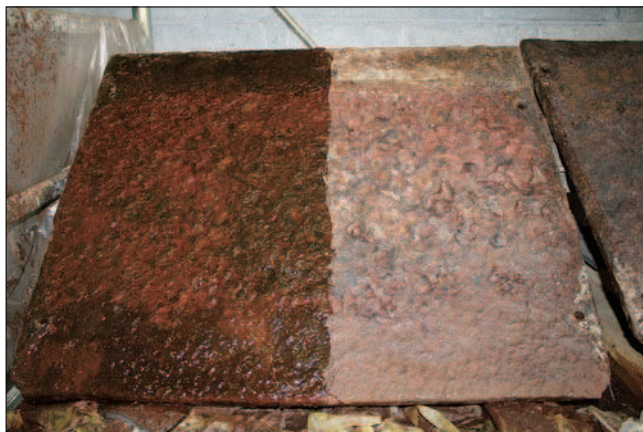
3. Particolare di una lastra durante l'intervento.
(Cooperativa de la Ville)

Il vibroincisore è stato utilizzato per eliminare i resti di malte cementizie presenti sui bordi delle lastre e nella parte basamentale, provvedendo all'asportazione delle vecchie stuccature, mentre i materiali in piombo sono stati invece mantenuti, ad eccezione del tubo da cui fuoriusciva l'acqua, rimosso per permettere l'intervento di sostituzione dei tubi interni (il Comune di Cogne si è preso carico della sistemazione idraulica esterna). Per permettere l'esecuzione di questi lavori, asportata la prima fila di gradini, è stato demolito il fondo basamentale in cemento.

Dopo la stesura di un convertitore antiruggine, con successivo risciacquo e spazzolatura, sono state eseguite le stuccature con resina epossidica miscelata a ossido di alluminio (la stessa procedura utilizzata per il fondo vasca). I fori, i giunti tra le lastre e le discontinuità dei piombi sono stati sigillati in maniera mimetica.

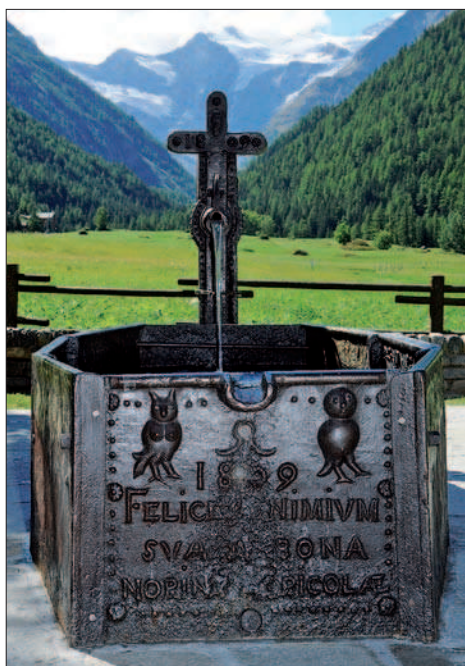
4. Lato corto della fontana dopo il restauro.
(G. Lovera)

Su tutta la superficie è stata applicata una resina epossidica, che è stata pigmentata sui nuovi elementi in acciaio inox, inseriti per ridare stabilità alla struttura. L'effetto lucido è stato abbassato stendendo cera microcristallina.

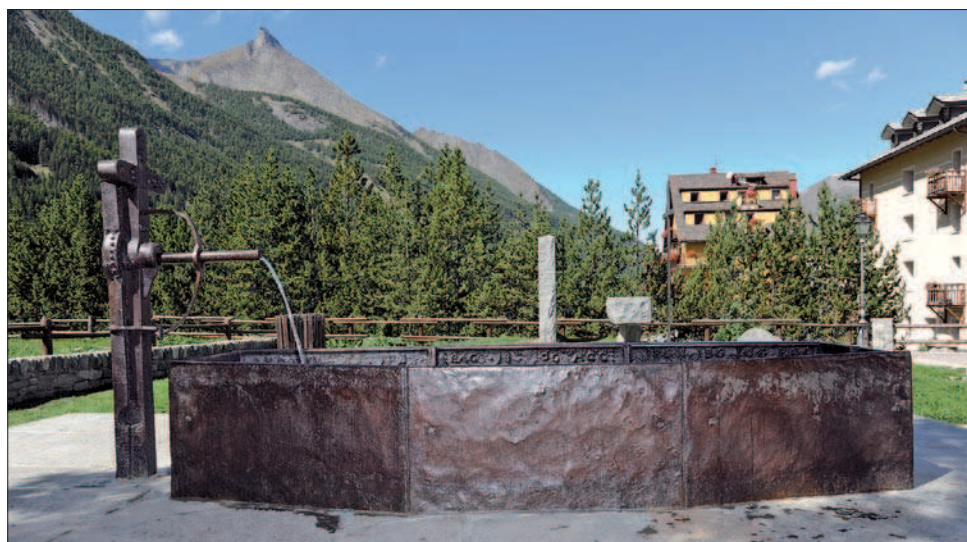
5. Lato lungo della fontana dopo il restauro.
(G. Lovera)
