CHIESA PARROCCHIALE DI SAINT-PIERRE RIFACIMENTO DELLE DECORAZIONI DELLA FACCIATA

MONUMENTO: chiesa parrocchiale di San Pietro

COMUNE: Saint-Pierre

TIPO D'INTERVENTO: rifacimento della decorazione pittorica e restauro della scena dipinta sopra il portale d'ingresso

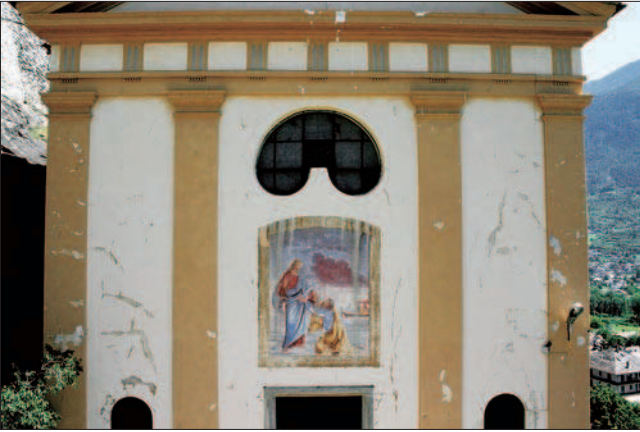
Nell'ultimo intervento, risalente agli anni Ottanta del secolo scorso, lo strato di tinta acrilica e *primer*, steso con uno spessore notevole e senza aver ripristinato le crepe del supporto, ha creato un *film* impermeabile che non ha permesso un corretto scambio igrometrico con l'esterno. Tale impermeabilità ha comportato nel tempo una decoesione, nonché la quasi totale perdita della decorazione a tempera dei fratelli Artari.

1. Lo stato di degrado della facciata prima dell'intervento.
(S.E. Zanelli)

La prima fase operativa ha comportato l'asportazione di tutte le tinte acriliche. L'operazione è stata eseguita mediante la stesura d'impacchi chimici e la rimozione del materiale rigonfiato tramite mezzi meccanici. In seguito si è proceduto al risanamento dell'intonaco mediante l'eliminazione di tutte le porzioni in cemento della parte bassa, l'apertura delle fessure e la loro stuccatura con malta modellabile antiritiro fibrorinforzata (Maltha modellabile). Nella porzione bassa, a più strati, è stato steso un rinzaffo di calce consolidante antisale; in seguito su tutta la facciata è stata applicata una mano di un centimetro e mezzo di malta di calce Medolago e una mano di finitura con intonachino fino Stacepro F. Come preparazione del supporto della tinteggiatura sono infine state stese a pennello due mani di fondo Idrolit (tutti i prodotti utilizzati sono della linea '500CEPRO). Le operazioni sono state realizzate in primavera, affinché i materiali potessero asciugare.

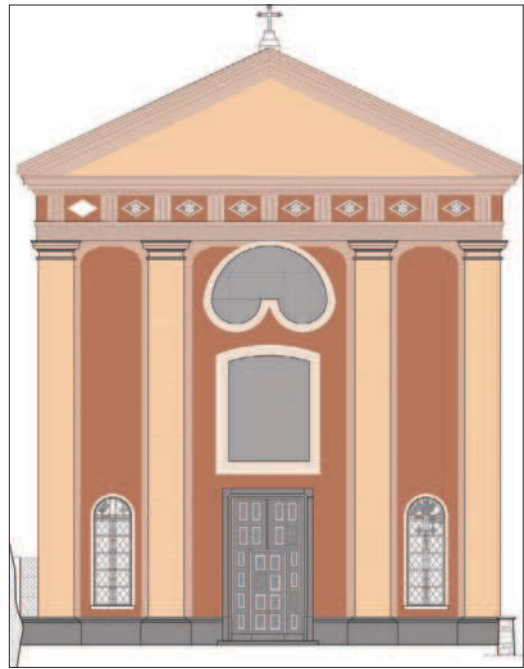
2. Tavola di studio preliminare con la decorazione di primo Novecento. (N. Cuaz, M. Mirabello)

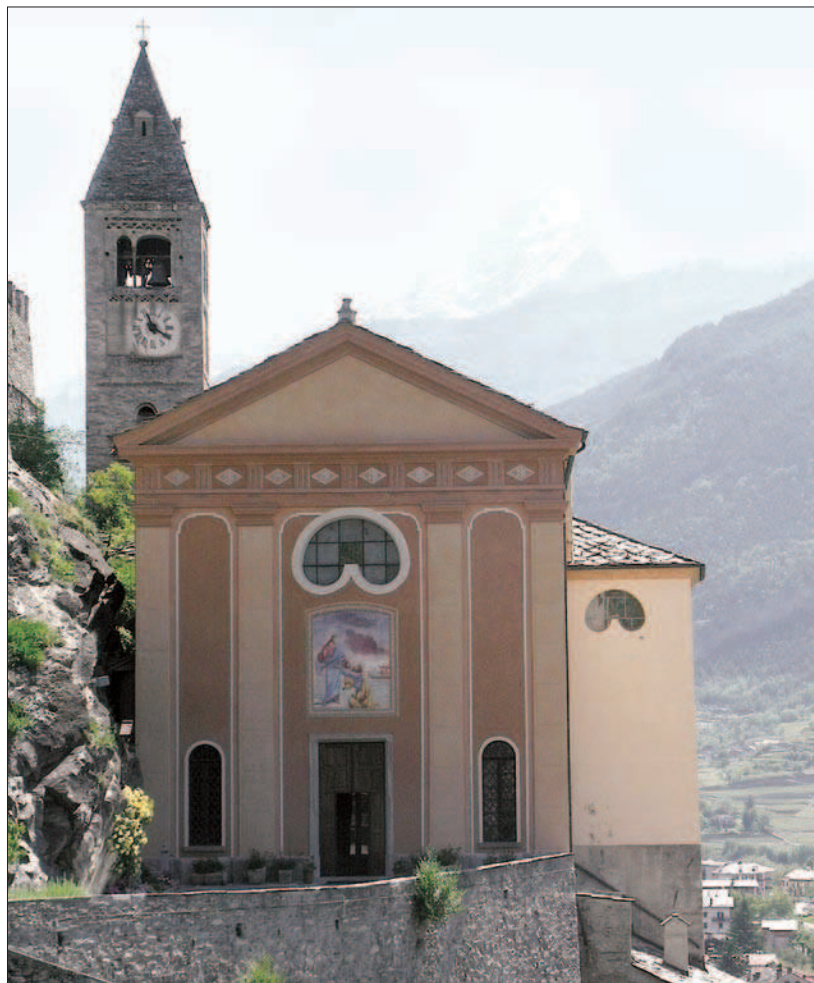
3. La facciata dopo il restauro.
(N. Cuaz)

Nel mese di giugno 2011 si è quindi intervenuti a realizzare la vera e propria decorazione, riproponendo in parte quella di inizio Novecento; gli elementi costitutivi sono stati dipinti con tinte a calce pigmentate con terre minerali stabilizzate con caseina lattica.

Contestualmente si è operato al restauro della scena figurata centrale mediante l'eliminazione delle ridipinture (con impacchi di acqua demineralizzata), il consolidamento del supporto e della pellicola pittorica con resina acrilica Primal AC33 in diluizione al 4% in acqua e il ritocco pittorico con colori acrilici opportunamente diluiti nella percentuale di matrice organica.
