MANUTENZIONE STRAORDINARIA ALLA COPERTURA DELLA SEDE ESPOSITIVA PRESSO LA EX CHIESA DI SAN LORENZO AD AOSTA

Nathalie Dufour

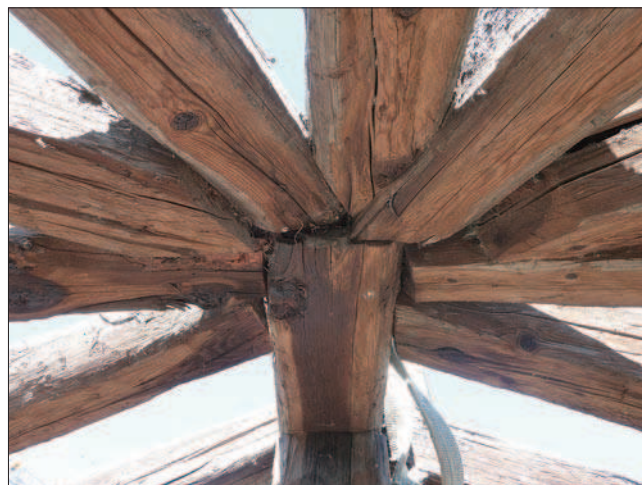
del tetto, ammontante a circa 350 m², prendendo in considerazione le caratteristiche della struttura lignea portante esistente al fine di poter conservare quanto più possibile l'orditura originaria. Un'attenta analisi dello stato di consistenza dei travi ha evidenziato alcune criticità costruttive legate all'esistenza di una luce troppo elevata dei falsi puntoni in rapporto alla loro sezione. Per tale motivo, in epoca sconosciuta, alla classica e regolare orditura principale, costituita dalle capriate e dal trave di colmo con le sue sottomensole, è stata aggiunta una seconda orditura orizzontale mediana, con funzione di rompitratta dei travi inclinati, poggiante sui puntoni della capriata quasi in corrispondenza del nodo con le saette. Tale modifica da un lato ha garantito la resistenza a compressione dei travi inclinati, ma dall'altro ha caricato eccessivamente la spinta dei puntoni che si sono arcuati sotto il peso aggiuntivo.

2. Particolare nodo di appoggio prima dell'intervento.
(C. Avantey)

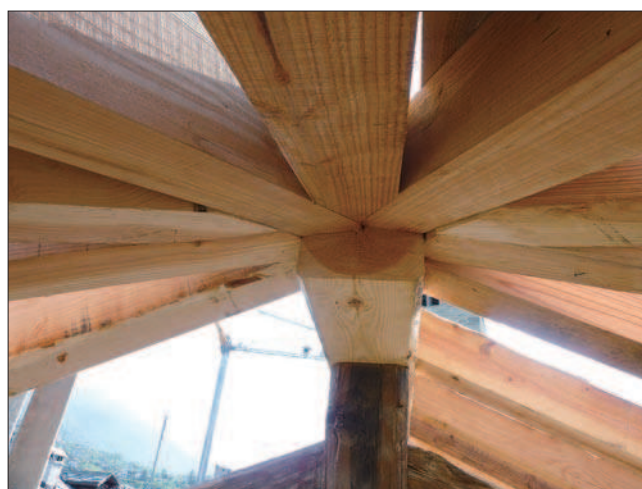
3. Particolare nodo di appoggio dopo l'intervento.
(C. Avantey)

Per rispettare le quote del filo di imposta della copertura, tenendo conto della nuova sezione dei falsi-puntoni, è stata leggermente abbassata la quota di appoggio degli stessi sulla muratura perimetrale portante creando appositi alloggiamenti e diminuendo la dimensione del dormiente. Sempre sul limite esterno della falda, nel rispetto delle quote esistenti, non si è potuto inserire il primo tavolato e a ciò si è ovviato ricostituendo la continuità del profilo terminale attraverso lastre lapidee intervallate dai listelli di supporto alle staffe reggi gronda. Sopra è stata posizionata una lamiera trasversale, a protezione della testata del muro e a garanzia di un deflusso dell'acqua anche in corrispondenza del cambiamento di pendenza della falda nel punto di intersezione tra i travi obliqui e il muro perimetrale.

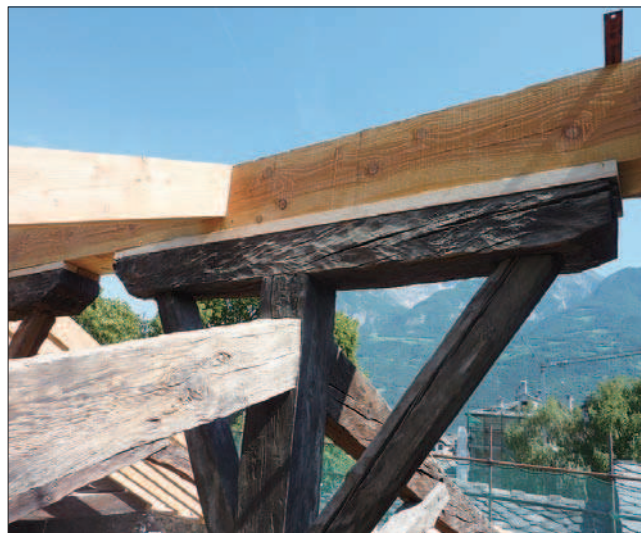
4. Particolare nuovo colmo su capriata lignea preesistente.
(C. Avantey)

Il progetto ha previsto di mantenere *in loco* e preservare le capriate storiche costituite da puntoni, monaco, catena e saette laterali, sistemate le prime quattro a intervalli regolari lungo la navata e l'ultima in posizione absidale atta a sostenere il punto di convergenza dei falsi puntoni posti a raggiera a copertura della zona ottagonale. Dai calcoli effettuati, infatti, queste sono risultate idoneamente dimensionate, perciò si è previsto di intervenire limitandosi esclusivamente alla loro pulizia e ad un trattamento con prodotti protettivi ed antiparassitari. Sono state altresì conservate le mensole sottocolmo debitamente raccordate con un nuovo trave di colmo. Tale travatura principale è stata invece interamente sostituita poiché, sia per le sue dimensioni e sia per lo stato di degrado, non poteva più sopportare i nuovi carichi di esercizio. Gli appoggi della travatura secondaria, al fine di mantenere inalterate le quote di estradosso del tetto, sono state accuratamente sagomate per permettere un appoggio laterale e un successivo ancoraggio al trave di colmo.

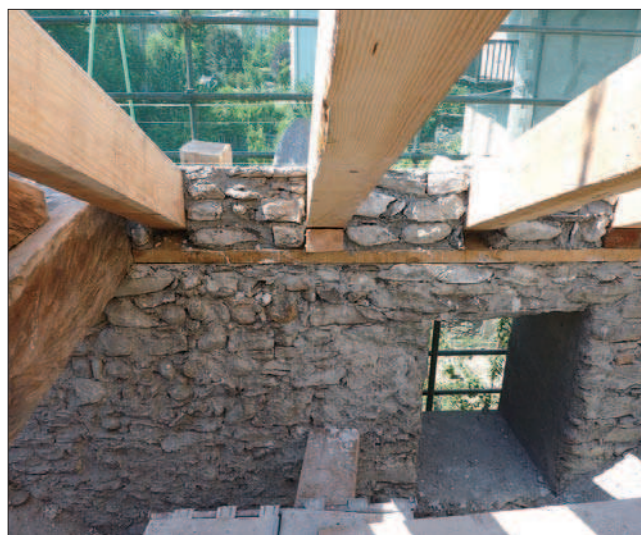
5. Particolare appoggio travi secondarie sulla muratura d'ambito.
(C. Avantey)
