RESTAURO DELL'OPERA COMPOSIZIONE

AUTORE/AMBITO: Mario Davico (Torino, 1920-2010)

LOCALIZZAZIONE: Châtillon, Castello Gamba, inv. 678 AC

TIPO D'INTERVENTO: restauro

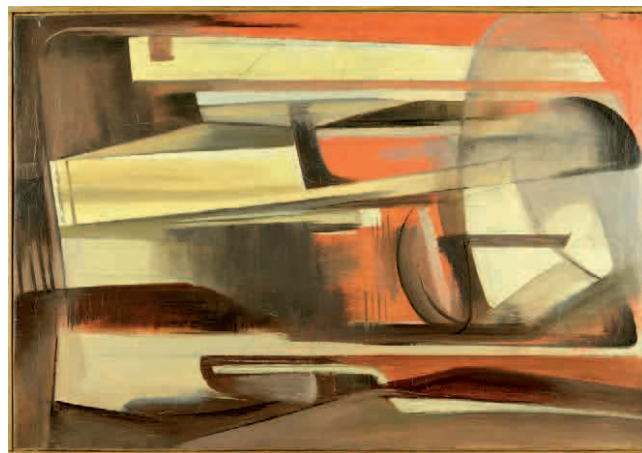
1. L'opera al termine del restauro.
(P. Gabriele)
