ANALISI DELLO STATO DI CONSERVAZIONE PRELIMINARE ALLE PROPOSTE DI RESTAURO DELLE FACCIATE DI CHÂTEAU VALLAISE AD ARNAD

Cristiana Crea, Maria Paola Longo Cantisano

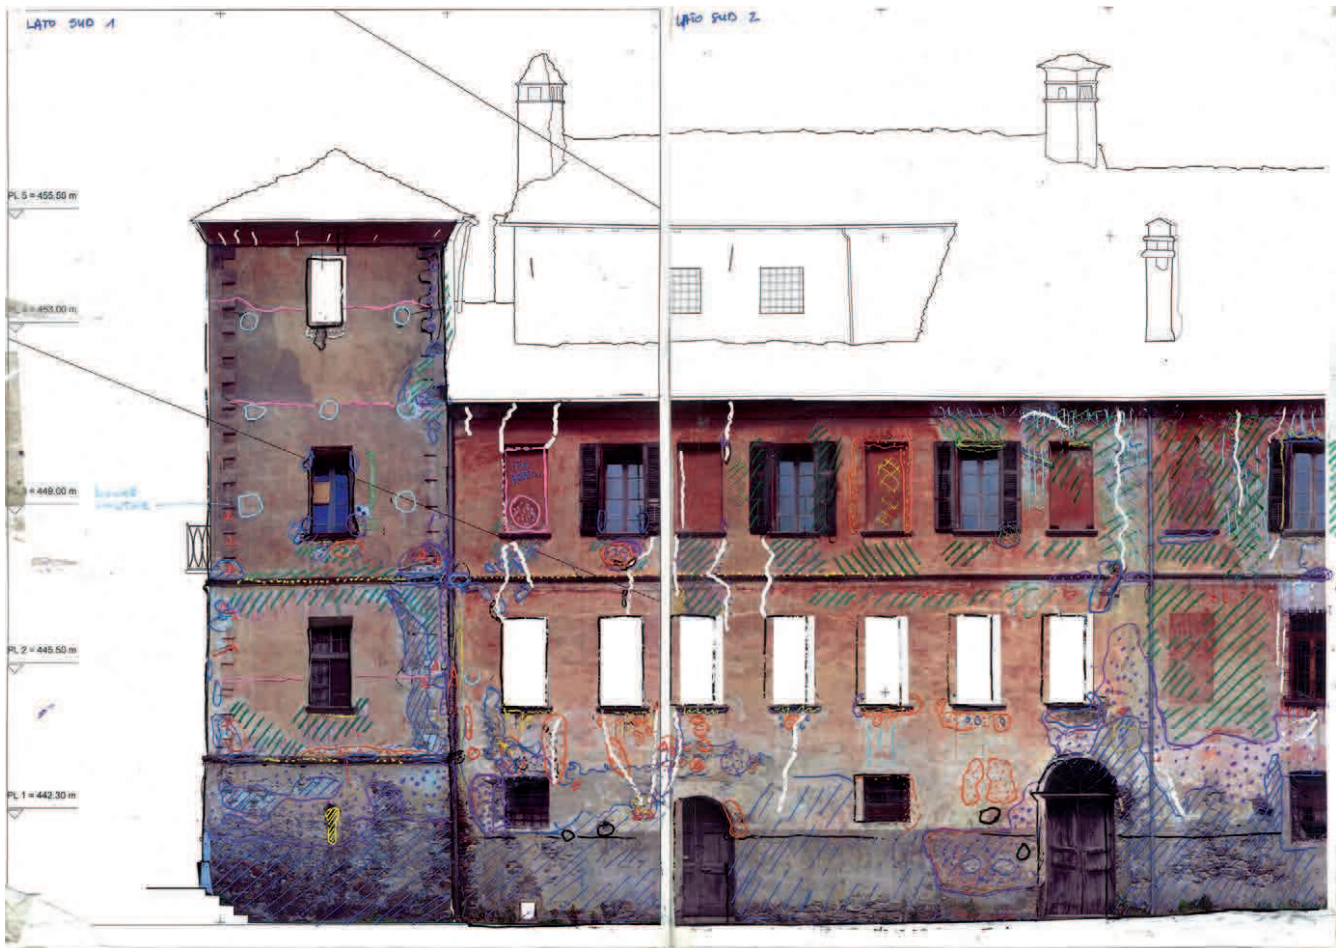
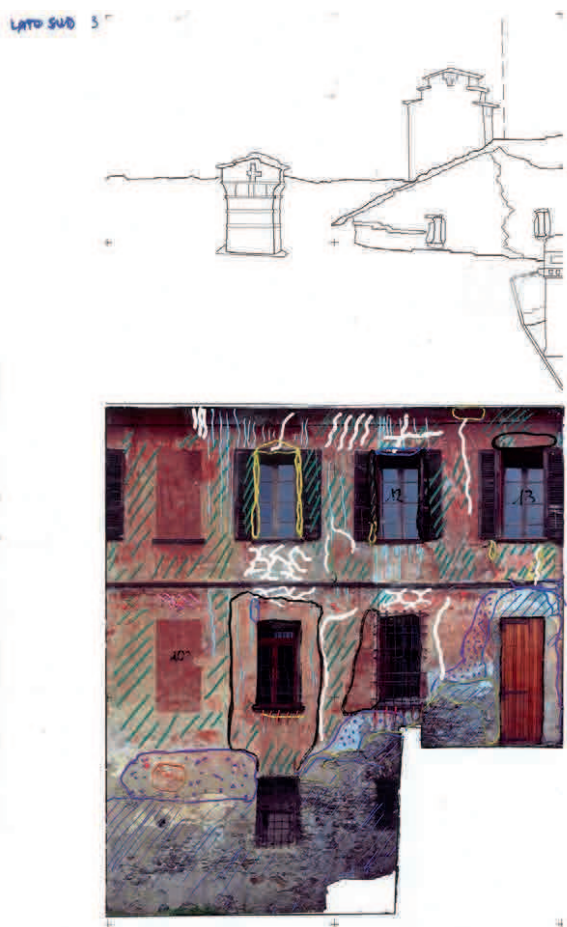
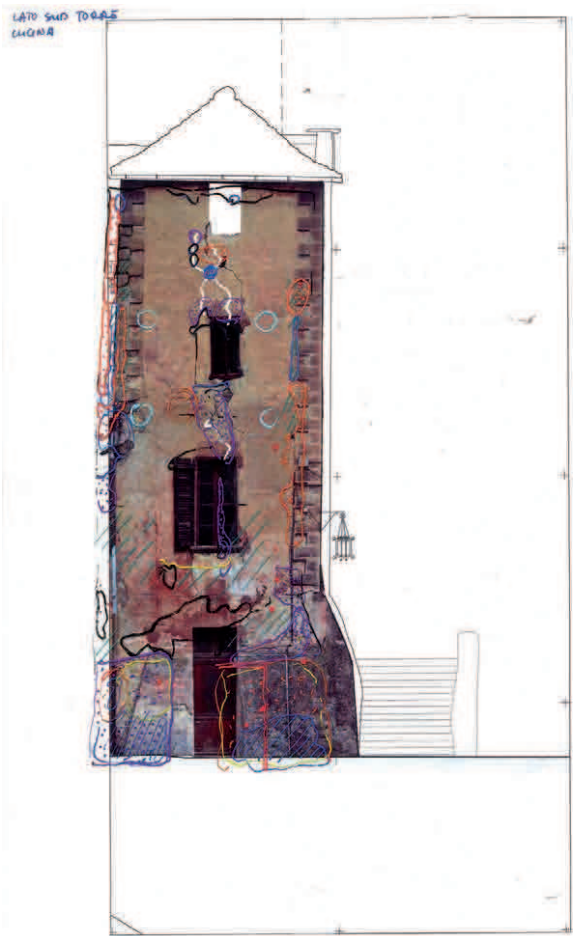
Il contatto con il terreno e la conseguente risalita di umidità capillare sono stati la causa del deterioramento dell'intonaco nella parte inferiore. Nei primi 50 cm e fino all'innesto con la torre a sinistra (T5) e con il muro del terrapieno a destra, il degrado è più evidente con perdite profonde fino al rinzafo che mettono in evidenza l'assetto murario.

Gli intonaci, laddove appaiono in discrete condizioni, sono comunque interessati da numerose mancanze di adesione al supporto murario, con distacchi diffusi e parti pericolanti. Quello dei conci sulle torri (T5 e T3) è dilavato, sollevato e staccato dal supporto nei punti più esposti all'azione degli agenti atmosferici; in particolare, l'intonaco che riveste il prospetto occidentale della torre ovest (T5) è quasi completamente staccato attorno all'ingresso e nella zona compresa tra i due marcapiani. Questi ultimi, in alcuni punti, presentano delle lacune per l'inserimento delle grondaie verticali e di un tirante, e per il degrado causato dal percolamento dell'acqua piovana che ha anche provocato distacchi diffusi nelle zone limitrofe.

Si evidenziano numerose fessurazioni dell'intonaco, che coinvolgono in parte la muratura, senza diventare passanti. Esse partono dal cornicione collocato sotto la falda del tetto e scendono verticalmente tra le finestre fino al piano terreno. Lacune sparse di diversa profondità sono visibili su tutta la facciata meridionale, lungo le crepe che la percorrono e sul prospetto occidentale.

3. Facciata sud. Stato di conservazione degli intonaci. (Ortofoto e rilievo A. Bryer, mappatura del degrado Laboratorio di restauro dipinti)

Sarà necessario procedere innanzitutto con il ristabilimento dell'adesione tra i vari strati di intonaco e il supporto murario mettendo in sicurezza i frammenti in pericolo di caduta. I rifacimenti non coevi, le stuccature e l'intonaco ammalorato della zoccolatura saranno asportati e risarciti con intonaco di calce e sabbia di granulometria simile all'originale. Verranno inoltre rimosse tutte le parti inserite successivamente alla fase che si intende valorizzare: gli elementi metallici non indispensabili strutturalmente, i cavi elettrici e le persiane delle finestre.

I muschi e i licheni saranno eliminati meccanicamente e trattati con l'applicazione di biocida.

Al fine di recuperare le tracce di finitura a marmorino originale sarà indispensabile rimuovere con microsabbatura la finitura rossa sovrapposta. Prima di procedere ad una nuova stesura a marmorino, su tutti i prospetti dell'edificio, si provvederà all'applicazione di un trattamento superficiale per il ristabilimento della coesione. Un protettivo finale steso su tutta la superficie sarà di aiuto a contrastare l'erosione da esposizione agli agenti atmosferici.

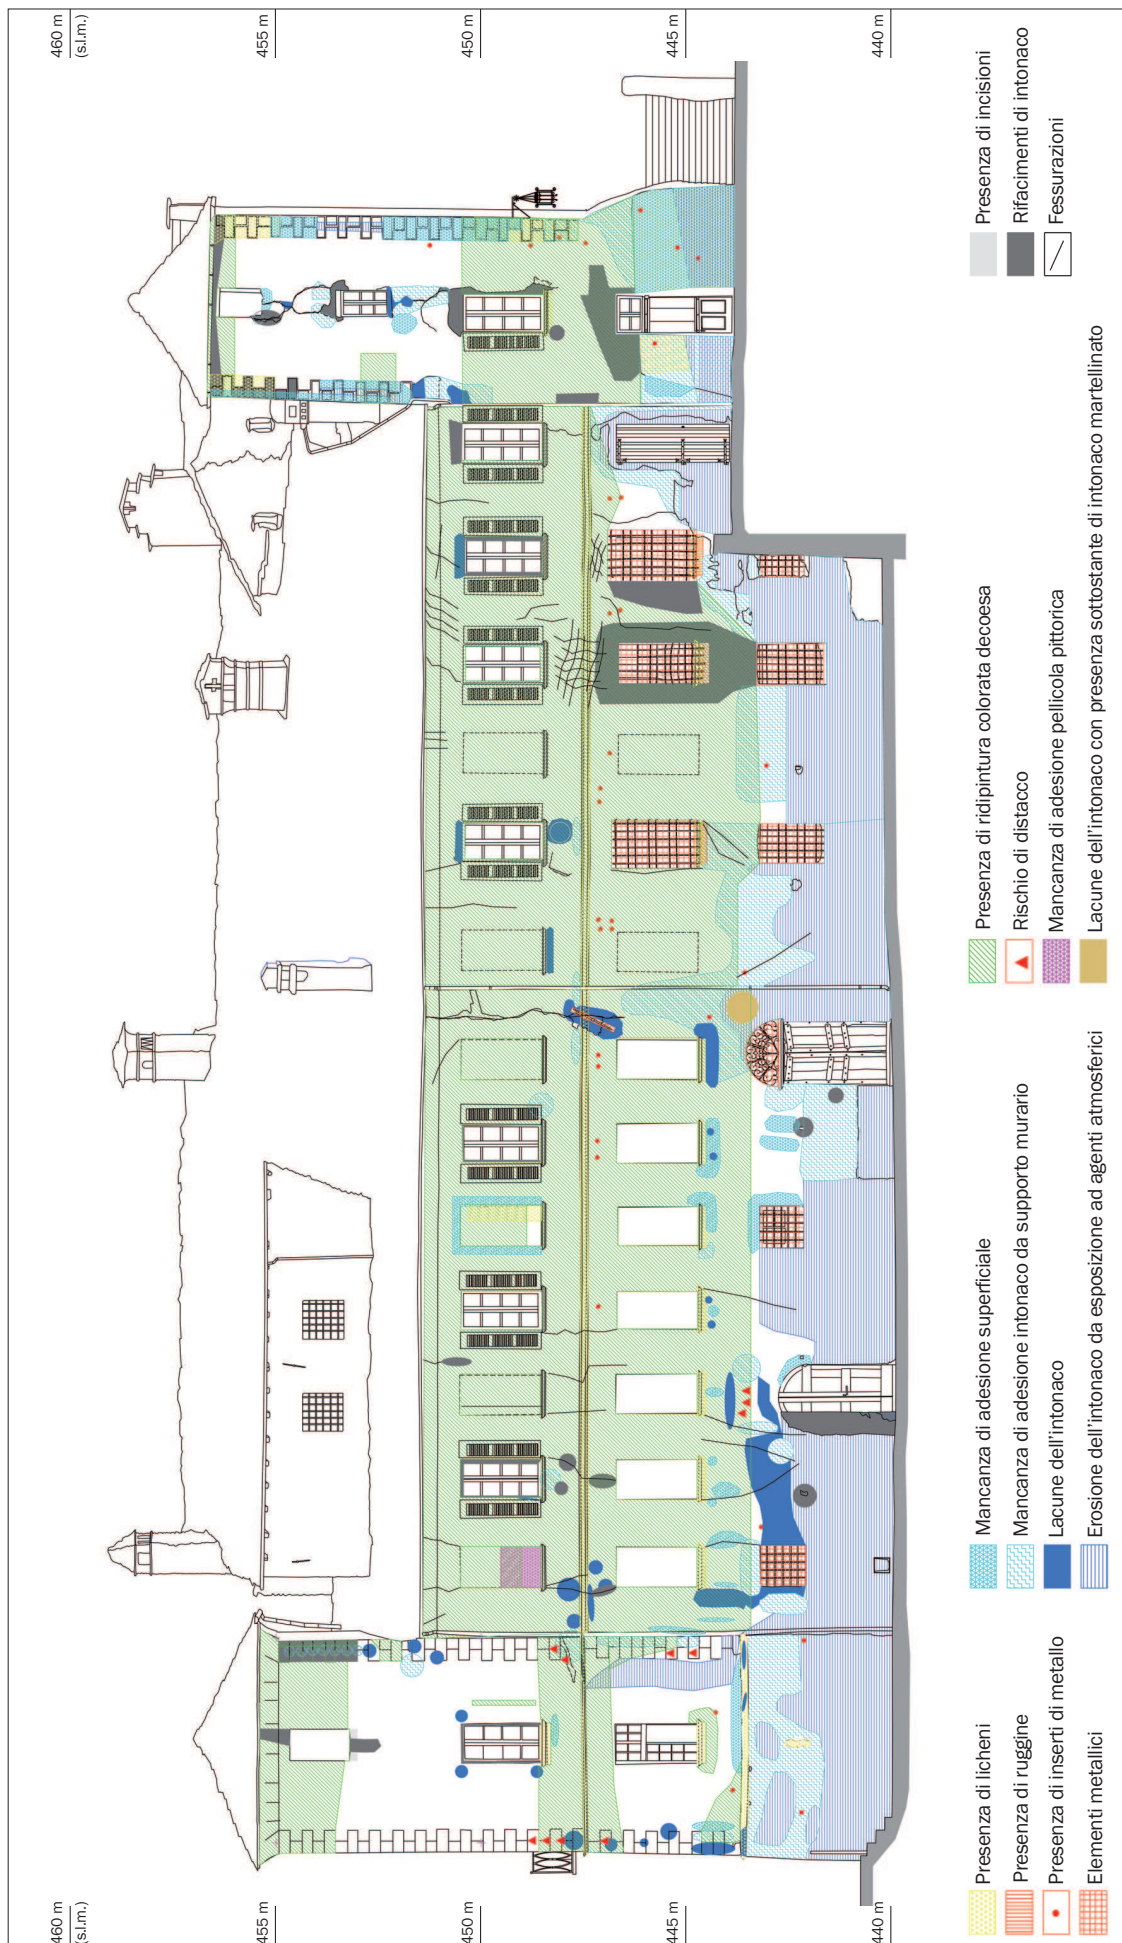
4. Facciata sud. Digitalizzazione mappatura dello stato di conservazione degli intonaci. (Elaborazione N. Dufour)

Per ottenere questo risultato si propone di eliminare le sovrapposizioni non coeve, conservare le tracce di finitura originale ove ancora presente e riproporre una finitura a marmorino simile all'originale seicentesco.
