## LA FONTANA DEL DOTTOR GRAPPEIN A COGNE INDAGINI DIAGNOSTICHE E METALLOGRAFICHE PROPEDEUTICHE AL RESTAURO

OGGETTO: fontana, BM 31739

LOCALIZZAZIONE: Cogne, piazza Émile Chanoux

MATERIA: ghisa

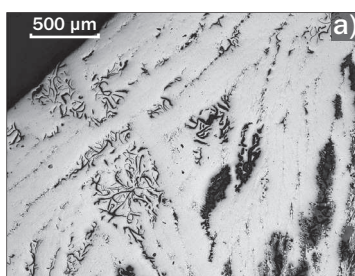
questi è stato prelevato un frammento di lega metallica, inglobato quindi in resina epossidica, lucidato e osservato in microscopia ottica (OM) e microscopia elettronica a scansione (SEM). Le osservazioni in microscopia hanno permesso di mettere in luce la presenza di alcune rosette di grafite (fig. 2a) e delle porzioni interessate da fenomeni di corrosione di tipo galvanico, con ossidazione preferenziale del ferro (fig. 2b). In seguito a un attacco acido realizzato mediante del reagente Nital 2% (100 ml di alcool etilico e 2 ml di acido nitrico) si è evidenziata la microstruttura della lega (fig. 2c): la porzione di fondo grigia è composta da cementite ( $Fe_3C$ ), mentre le lamelle sono costituite da perlite, una fase caratterizzata da un'alternanza di strati di ferrite  $\alpha$  e cementite (fig. 2d). Si tratta in definitiva di una ghisa bianca nella regione superficiale, in cui si nota della perlite, e di una ghisa grigia nella zona centrale del campione, in cui sono presenti le rosette di grafite. La lega ha quindi subito un raffreddamento rapido superficialmente mentre nella zona interna ciò è avvenuto più lentamente.

2. Osservazioni analitiche dei campioni: a) rosette di grafite tramite OM, b) fenomeni di ossidazione tramite OM, c) microstruttura della lega dopo attacco acido con Nital 2% tramite OM, d) microstruttura della lega dopo attacco acido con Nital 2% tramite SEM.
