Le cas du PMB Chamonix le 8 sept. 2018

1 – RAPPEL DE L'INCIDENT 2016-09-08

Le Panoramic Mont-Blanc

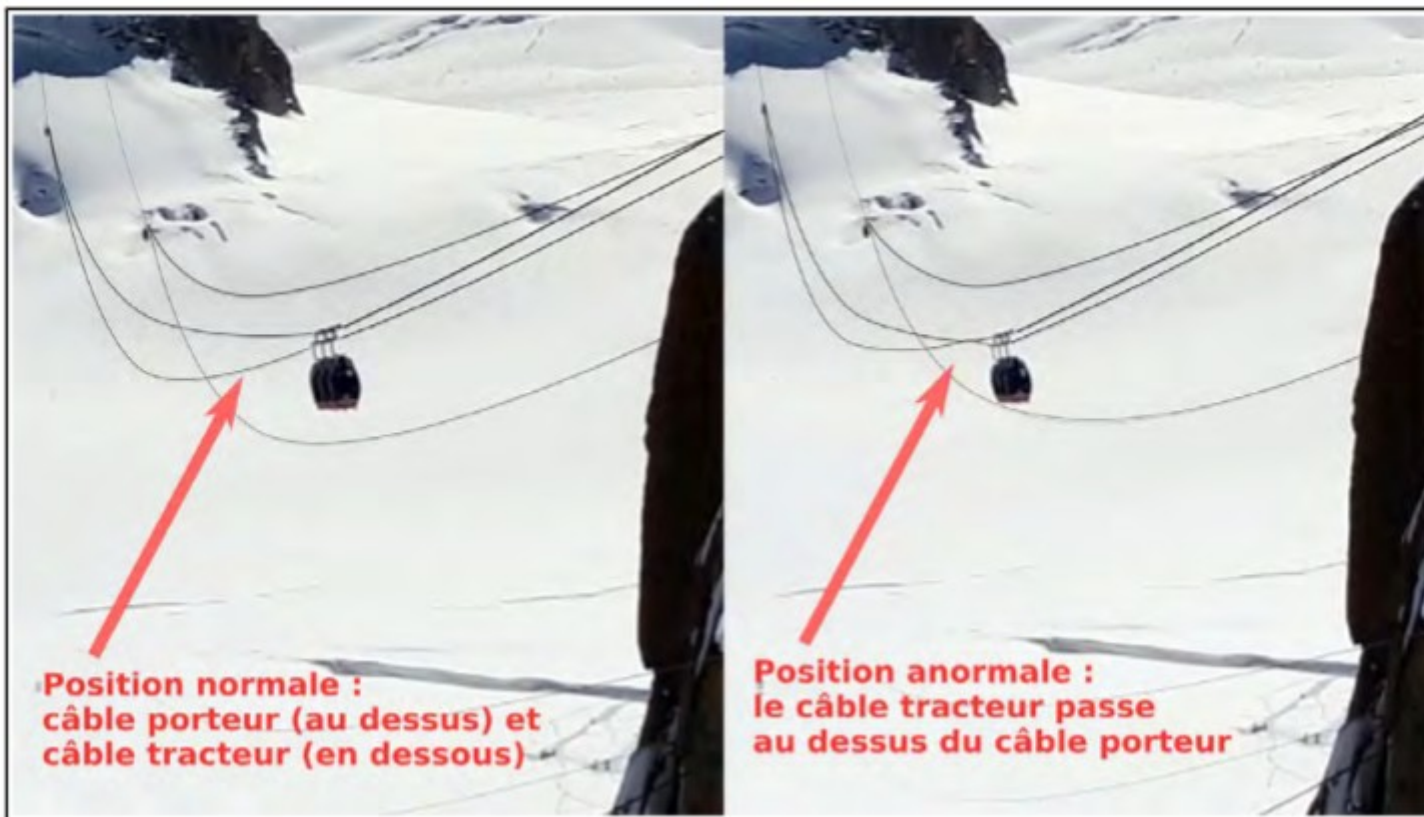
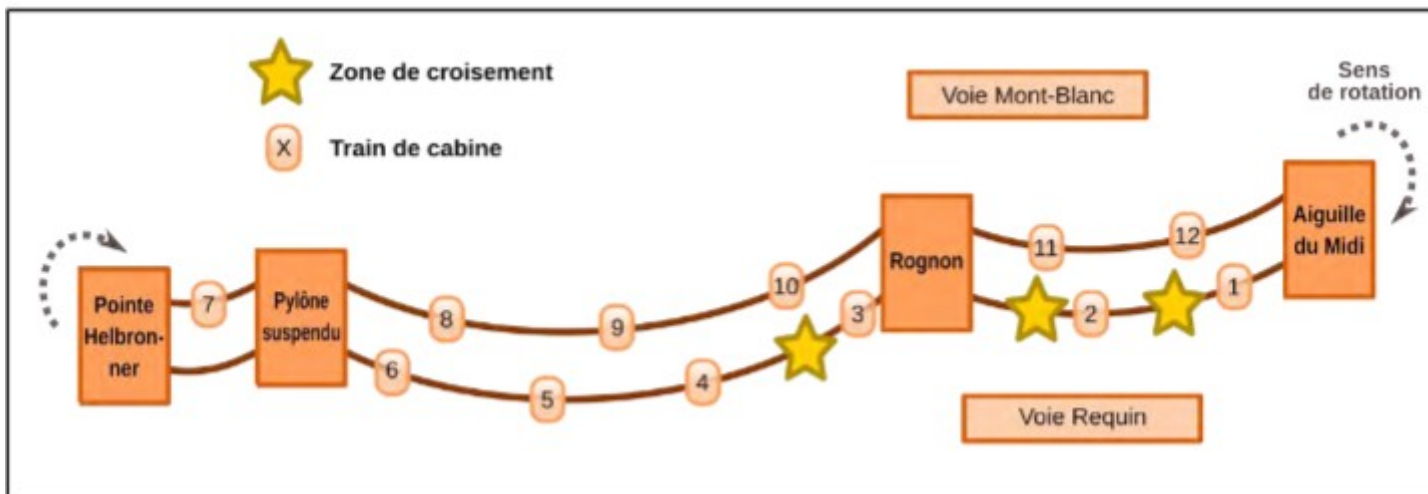
- 15h20 : accélération du téléphérique après sortie d'un train de cabines de la gare du Rognon.

En même temps, détection par l'automate d'un défaut « écart vitesse référence »

→ freinage d'urgence et oscillations du câble tracteur

→ 3 croisements de câbles (tracteur/porteur)

- 110 passagers en ligne (à comparer à la capacité maximale de 144)

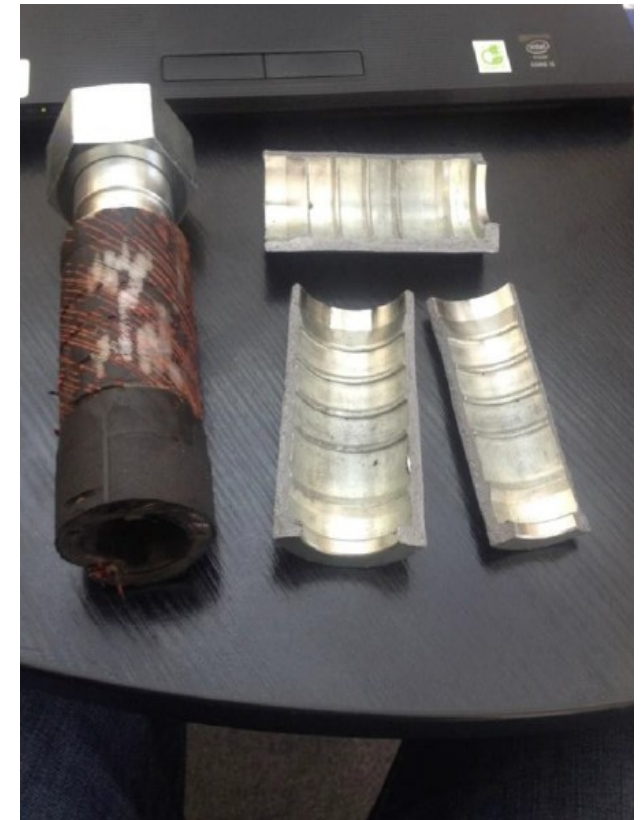
- 15h50 L'exploitant essaie de supprimer les croisements en appliquant une procédure interne
- Elimination de 2 des 3 croisements en tendant le câble tracteur par l'usage du moteur Aiguille
- 16h40 Durant l'essai de décroisement du 3ème nœud en utilisant le moteur de récupération de la gare Helbronner, un raccord de flexible hydraulique du moteur se rompt.

Raison de la rupture du raccord hydraulique :

- Rupture pendant l'utilisation du moteur sous une pression normale
- L'analyse a montré qu'un mauvais sertissage du raccord avait été réalisé sur site l'hiver précédent (dans le cadre d'une modernisation de l'appareil)
