Evento finale - Progetto RESBA  
*Événement final - Projet RESBA*

WP 3.2.1 Relazione sull'analisi degli incidenti e dei rischi  
*WP 3.2.1 Rapport d'analyse des accidents et des presque accident*

**Comune di Valenza (AL) Codice invaso AL01022**  
***Commune de Valenza (AL) Code barrage AL01022***

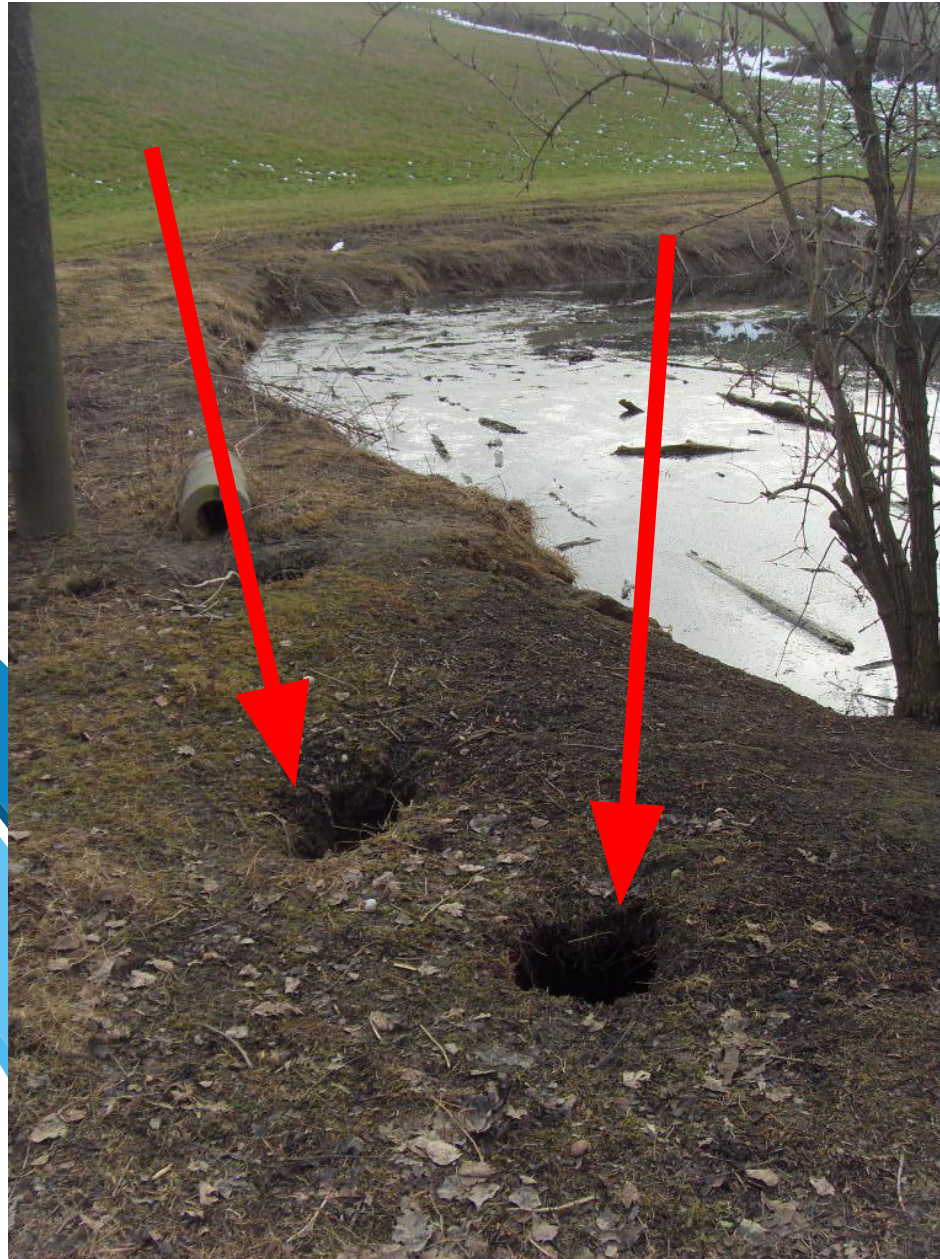
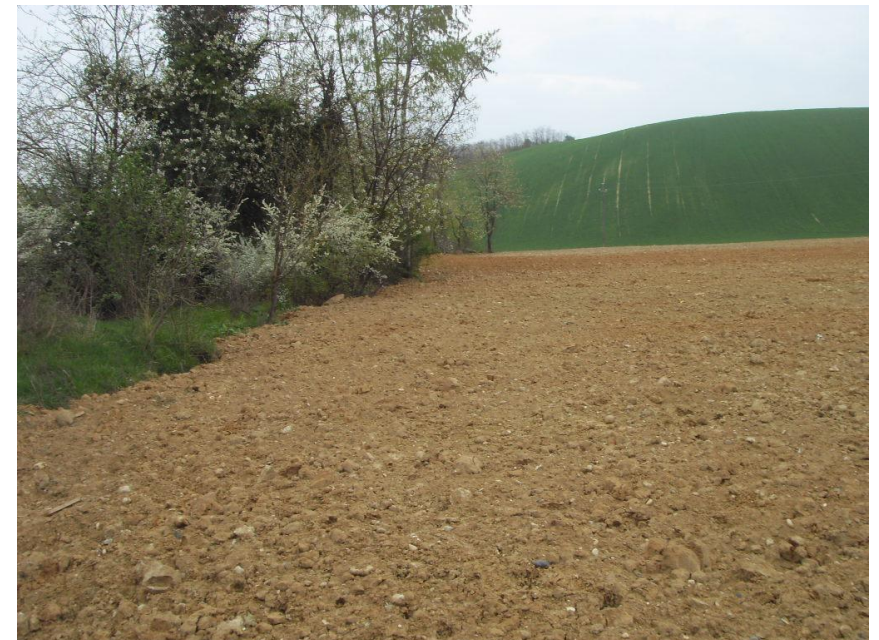
**Invaso in stato di abbandono e con numerose tane di nutrie.**

**L'invaso è stato dismesso e trasformato in campo coltivato.**

***Barrage en état d'abandon et avec de nombreux terriers de loutres.***

***Le barrage a été abandonné et transformé en champ cultivé.***

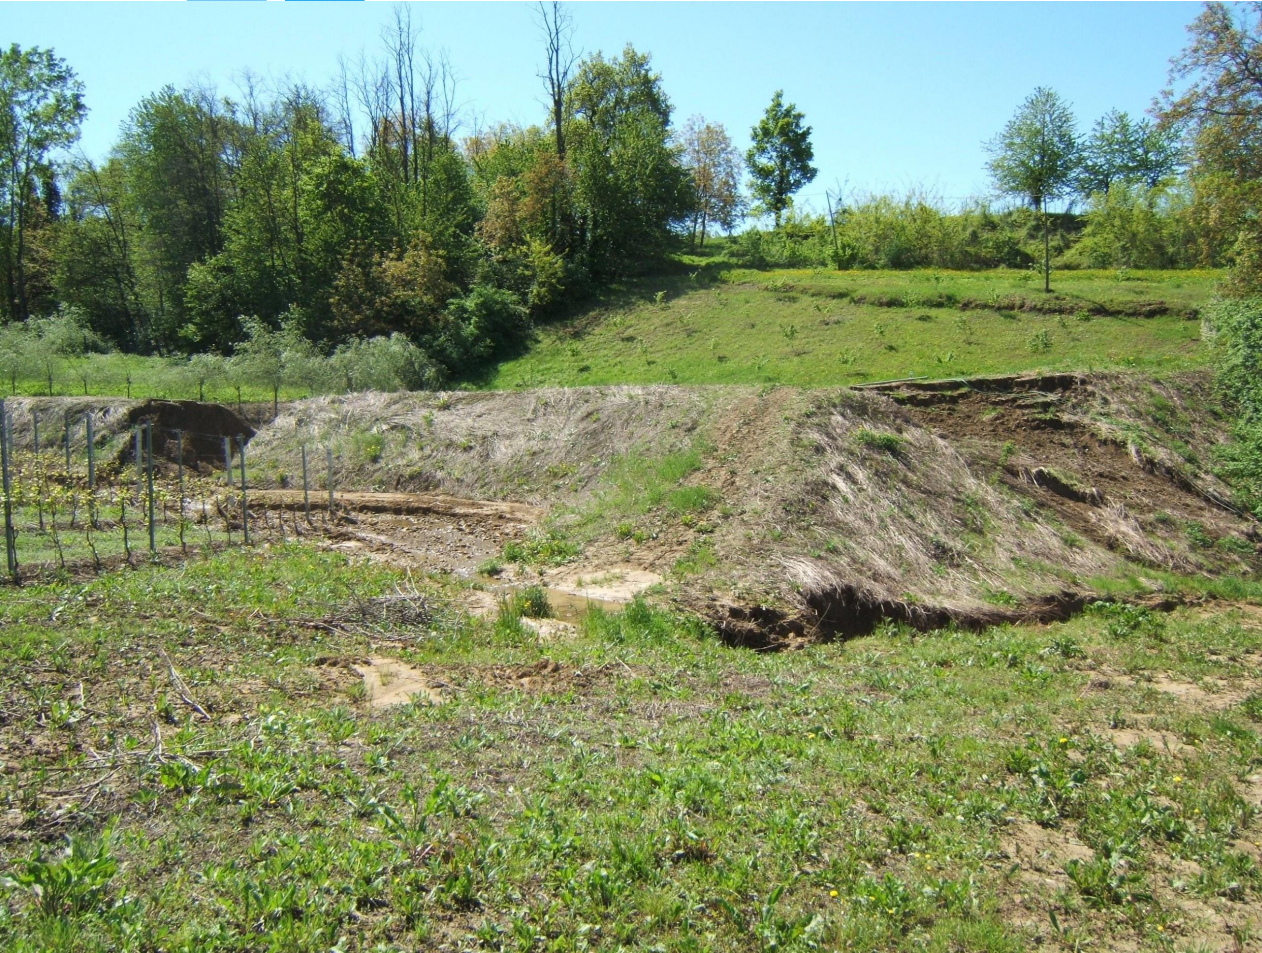
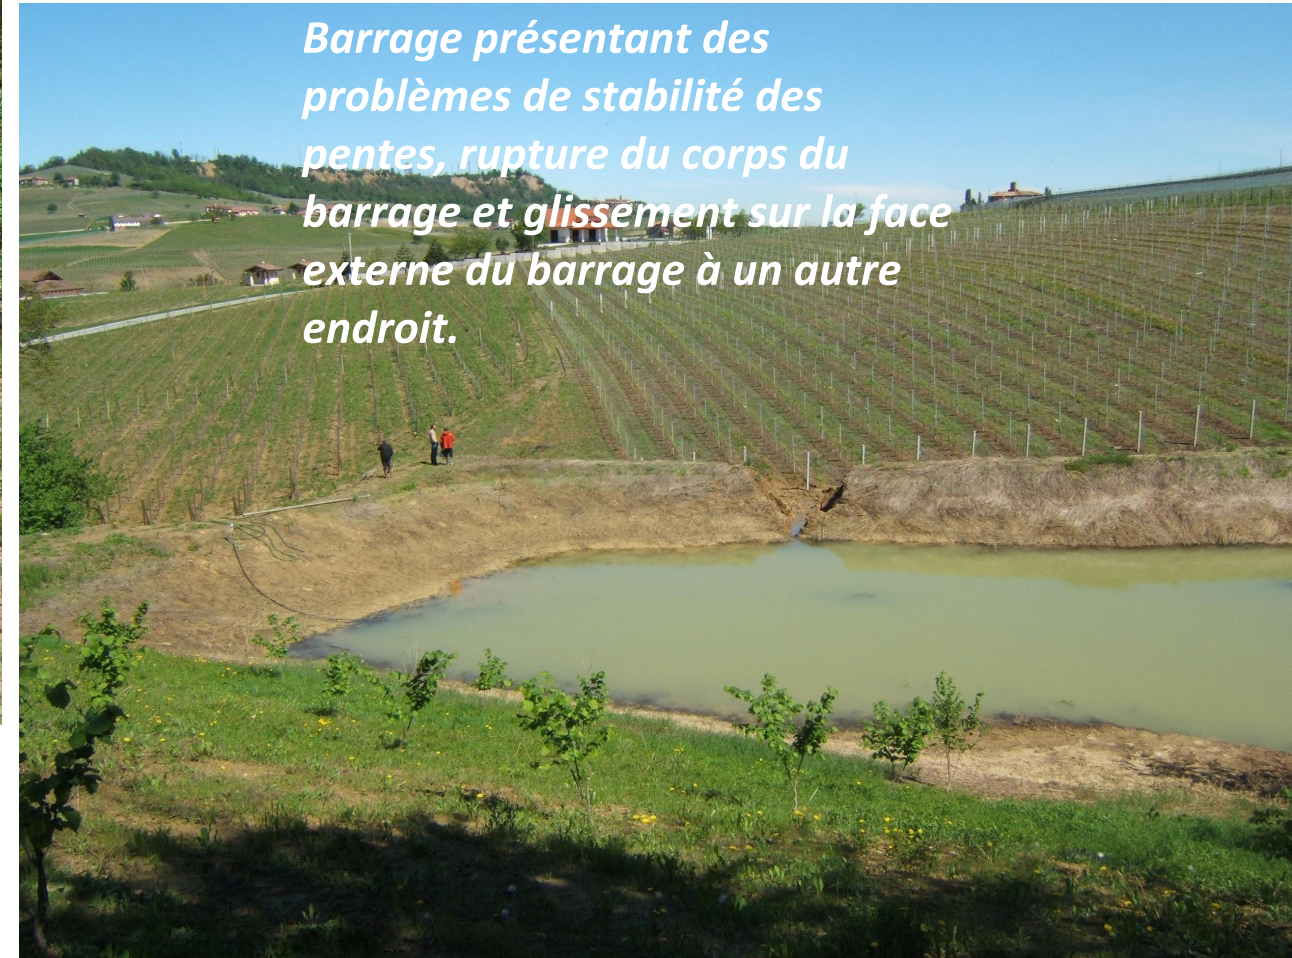
**Comune di Novello (CN) Codice invaso CN01021**  
**Commune de Novello (CN) Code barrage CN01021**

**Invaso con problemi di stabilità del versante, rottura del corpo diga e scivolamento sul paramento esterno dello sbarramento in un altro punto.**

*Barrage présentant des problèmes de stabilité des pentes, rupture du corps du barrage et glissement sur la face externe du barrage à un autre endroit.*
