COLLABORAZIONE TECNICA PER LA RICOGNIZIONE DEI FABBISOGNI
NELL'AMBITO DEI RIFIUTI SPECIALI NON PERICOLOSI E PREDISPOSIZIONE DI
UNA PROPOSTA DI MISURE DI INTERVENTO

Comunità Montana Evançon
RELAZIONE TECNICA

DATA : 09 MAGGIO 2011

3° RAPPORTO

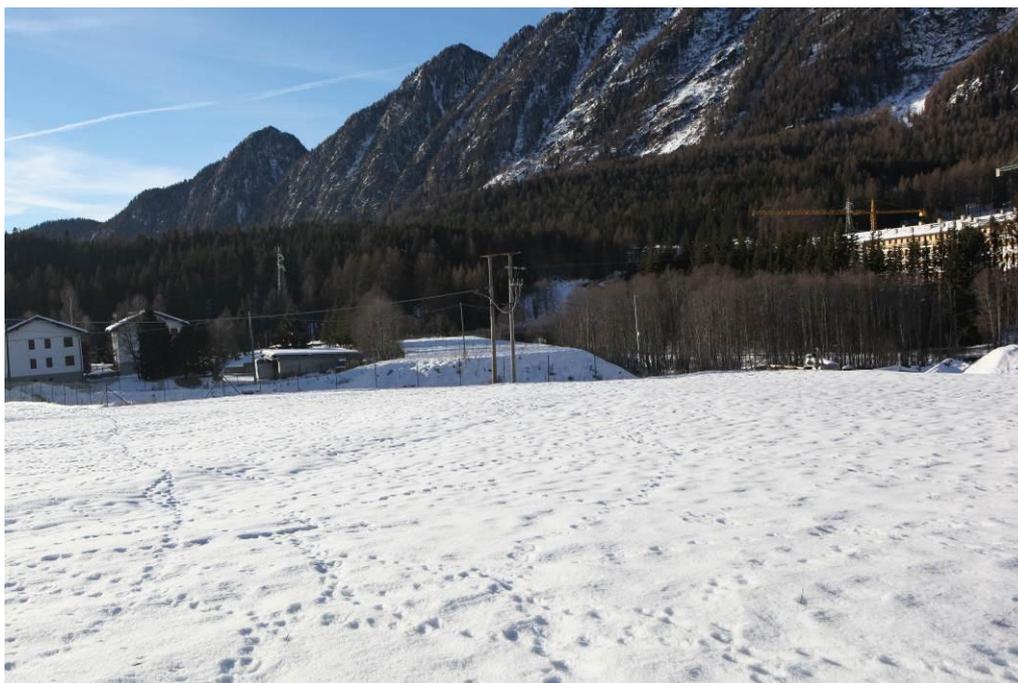
Questa discarica è stata riaperta da poco a seguito dell'approntamento del secondo lotto. Nella primavera del 2011 potranno esservi nuovamente indirizzati i rifiuti inerti non pericolosi. L'accesso avviene tramite una strada podereale che si dirama direttamente dalla strada regionale.

Foto n.1 Vista del sito di Ayas

All'esaurimento della discarica, sarà avviato il ripristino ambientale dell'area.

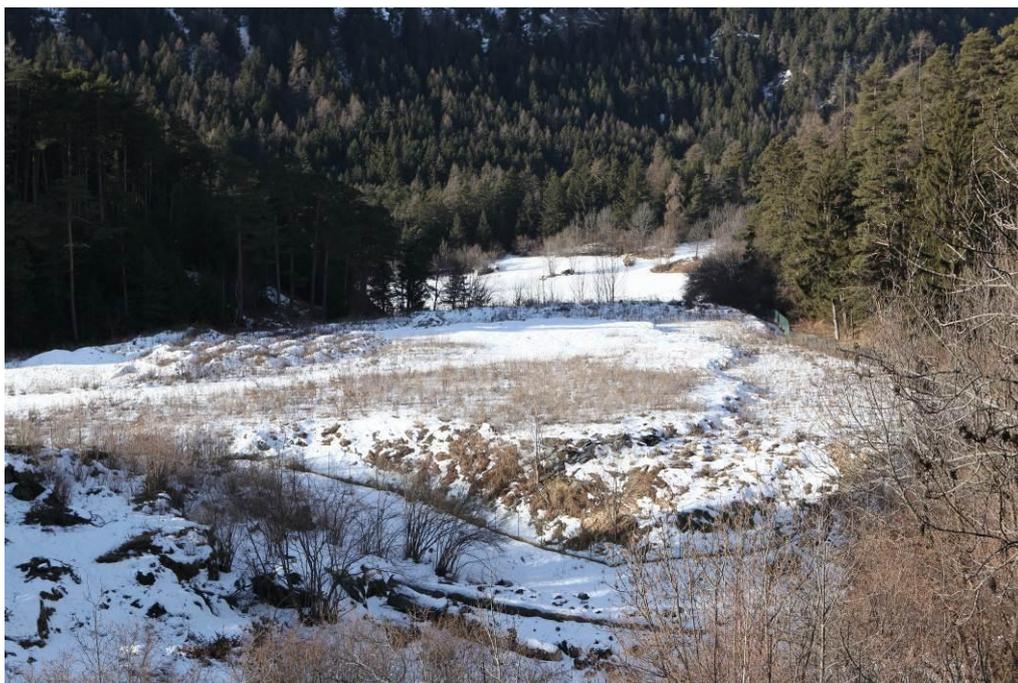
La discarica presente a valle della regionale è raggiungibile direttamente dalla strada regionale. Il sito ha ancora una buona potenzialità, il Comune sta valutando di chiuderne una parte ormai esaurita e di avviarla a ripristino ambientale, con la possibilità di conferire terre provenienti da scavo.

Foto n.1 Immagine principale del sito.

L'amministrazione sta valutando con il ripristino ambientale di una porzione della discarica di realizzare un'area per la pratica degli sport popolari. La restante porzione di discarica sarà, al suo esaurimento, recuperata con un ripristino ambientale.

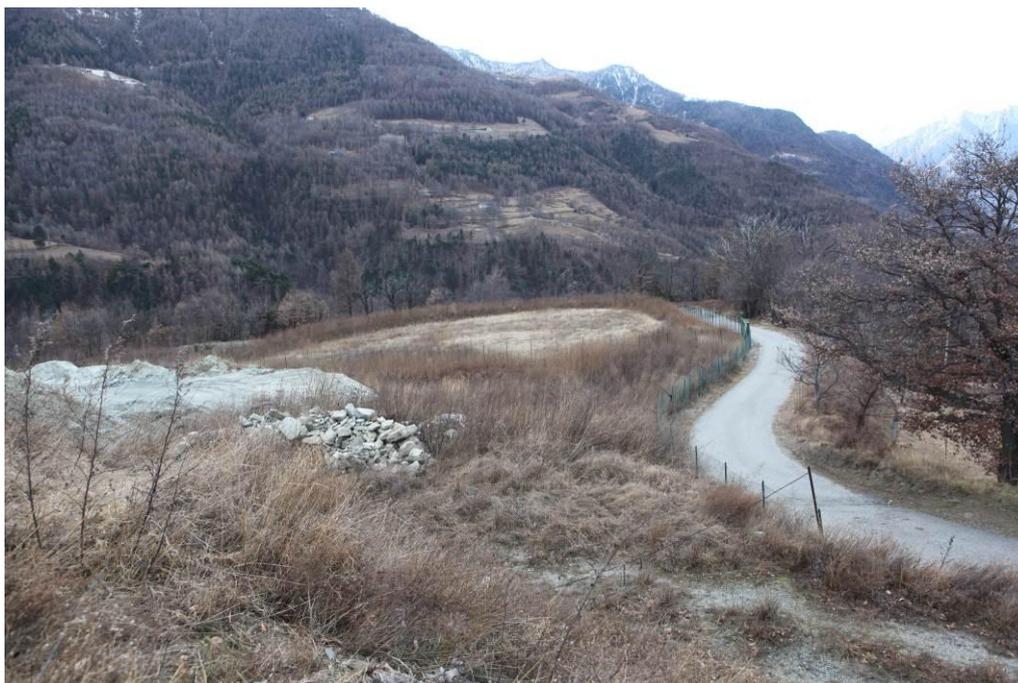
A seguito degli interventi di sistemazione del sito, con una nuova recinzione e la realizzazione di opere di captazione delle acque superficiali, la discarica sarà riaperta nella primavera, dopo alcuni anni di chiusura.

Foto n.1 Immagine principale del sito e strada di accesso.

All'esaurimento del sito, si avvierà lo stesso a ripristino ambientale.

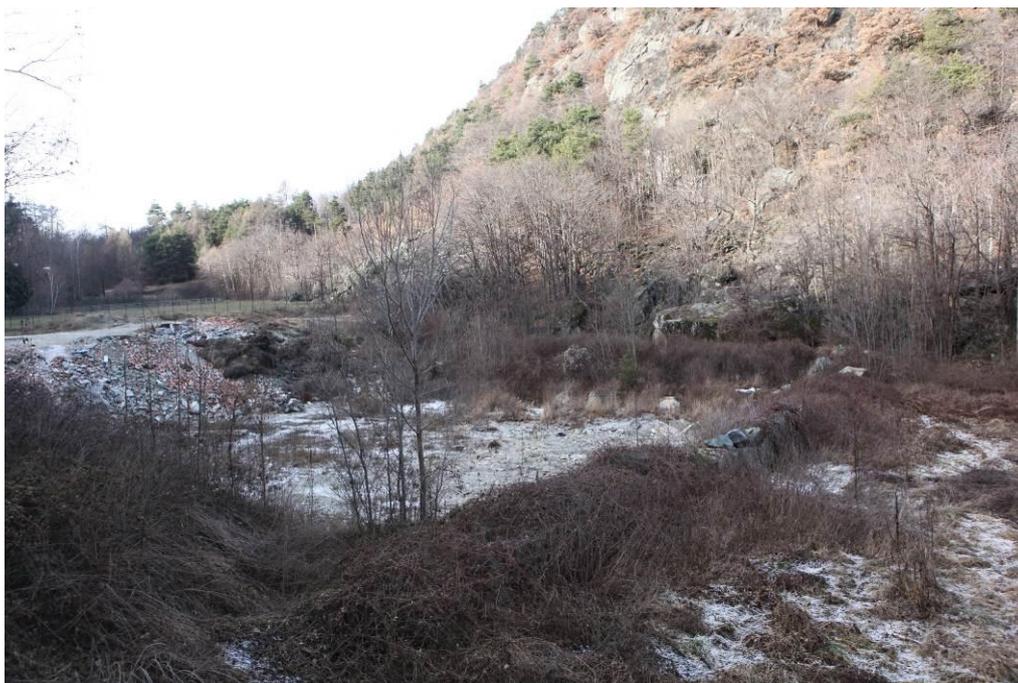
La discarica, che si trova in una zona isolata, ha ancora una notevole capacità ricettiva. L'accessibilità al sito è molto buona. Al suo interno la discarica accoglie anche il centro di raccolta dei rifiuti ingombranti.

Foto n.1 Immagine principale del sito.

All'esaurimento, il sito sarà avviato a ripristino ambientale.

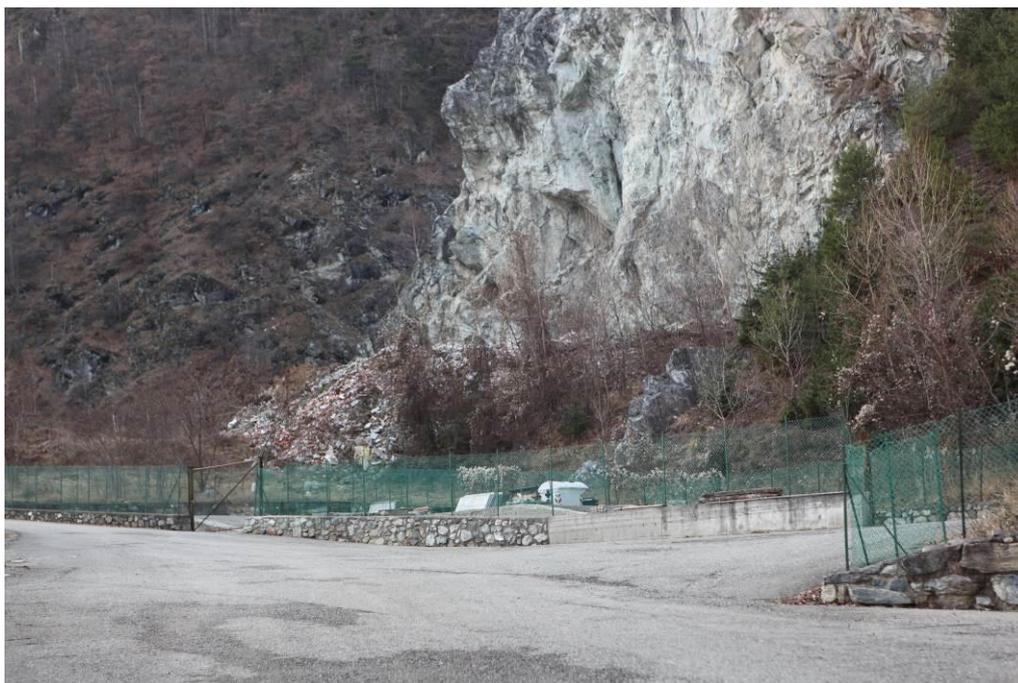
Il sito ha una buona capienza, è facilmente raggiungibile ed è situato in un'area in cui è presente anche il centro di raccolta dei rifiuti ingombranti.

Foto n.1 Accesso del sito

All'esaurimento, il sito sarà avviato a ripristino ambientale.

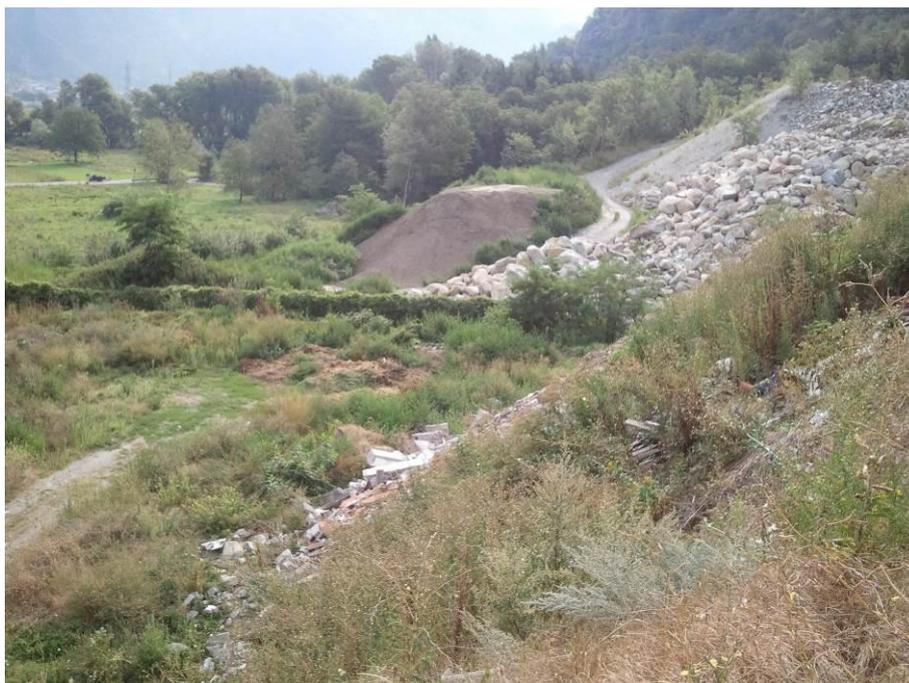
Il sito ha una buona capienza, è facilmente raggiungibile ed è situato in un'area in cui è presente anche il centro di raccolta dei rifiuti ingombranti. L'accesso non è dei più agevoli soprattutto per i mezzi di grosse dimensioni, in quanto l'unica pista presente è munita di una sola corsia.

Foto n.1 Immagine principale del sito

All'esaurimento, il sito sarà avviato a ripristino ambientale.
