REGIONE AUTONOMA VALLE D'AOSTA
ASSESSORATO TERRITORIO E AMBIENTE - DIREZIONE AMBIENTE

COLLABORAZIONE TECNICA PER LA RICOGNIZIONE DEI FABBISOGNI
NELL'AMBITO DEI RIFIUTI SPECIALI NON PERICOLOSI E PREDISPOSIZIONE DI
UNA PROPOSTA DI MISURE DI INTERVENTO

Comunità Montana Monte Cervino
RELAZIONE TECNICA

3° RAPPORTO

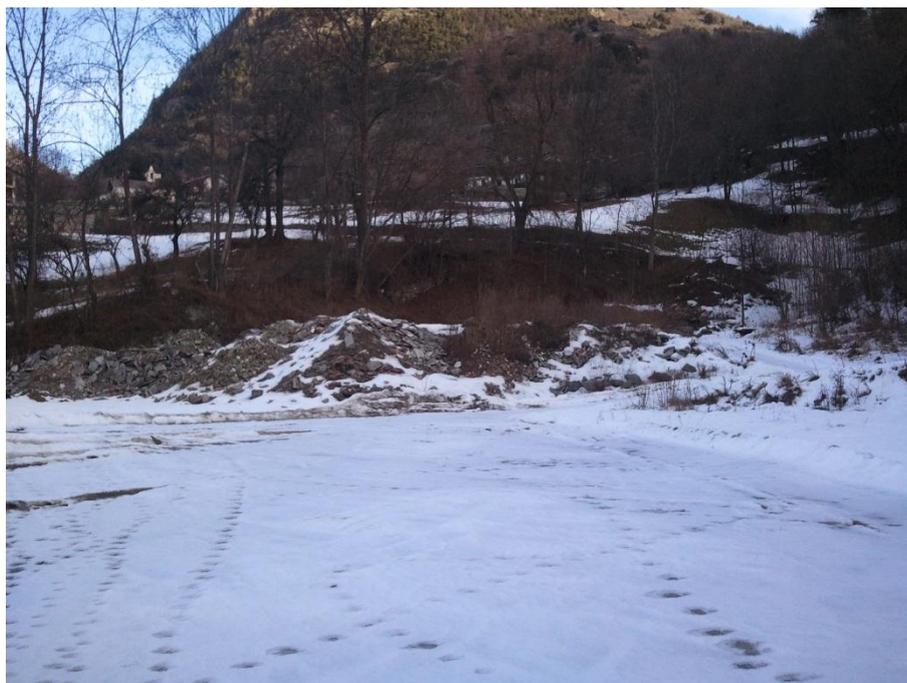
Il sito è facilmente raggiungibile tramite la strada comunale che permette l'accesso alla discarica senza attraversare il capoluogo. Internamente vi è parecchio spazio per la movimentazione dei mezzi. Non è più presente il centro di raccolta degli ingombranti.

Foto n.1 Vista del sito di Antey-St-André

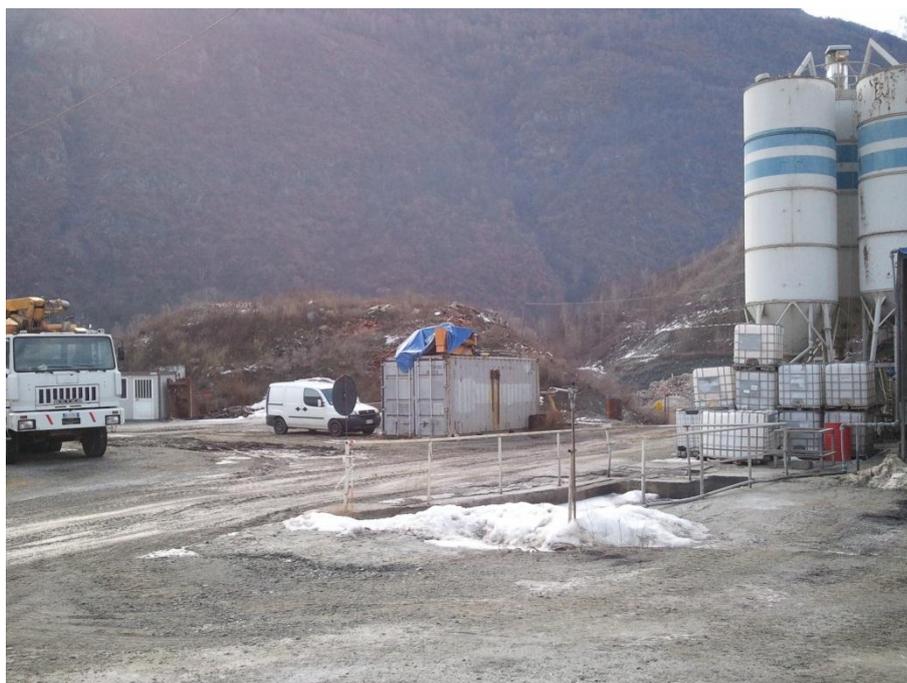
Il sito è facilmente raggiungibile ed attualmente è uno dei principali centri di raccolta dei rifiuti inerti non pericolosi della zona, servendo numerosi Comuni.

Foto n.1 Immagine principale del sito.

La ditta che gestisce la discarica ha intenzione di creare un centro per la lavorazione delle terre e rocce al fine di raccogliere le richieste espresse dai comuni che non hanno dei centri permanenti di raccolta.

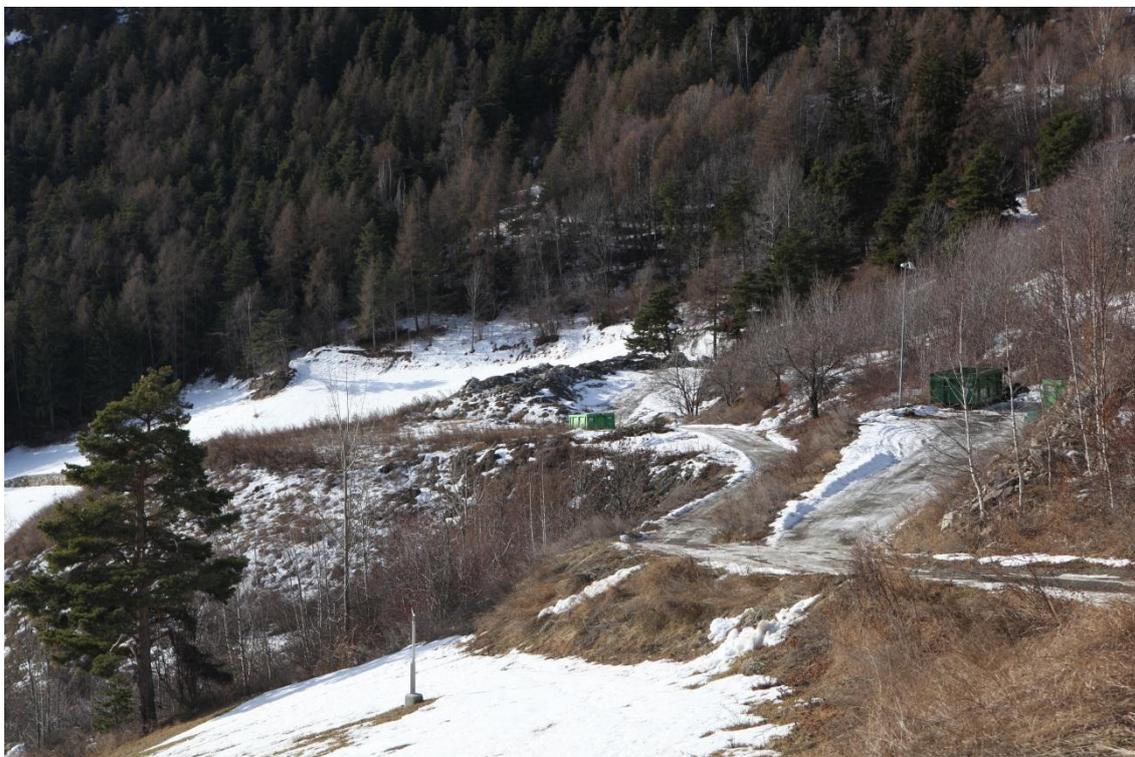
Il sito offre una buona potenzialità sia per la capacità di raccolta dei rifiuti sia per la facilità con cui è raggiungibile. Vi è un sistema di video sorveglianza che garantisce un controllo sugli ingressi al sito. L'area al suo interno ha degli spazi destinati alla raccolta degli ingombranti.

Foto n.1 Immagine principale del sito

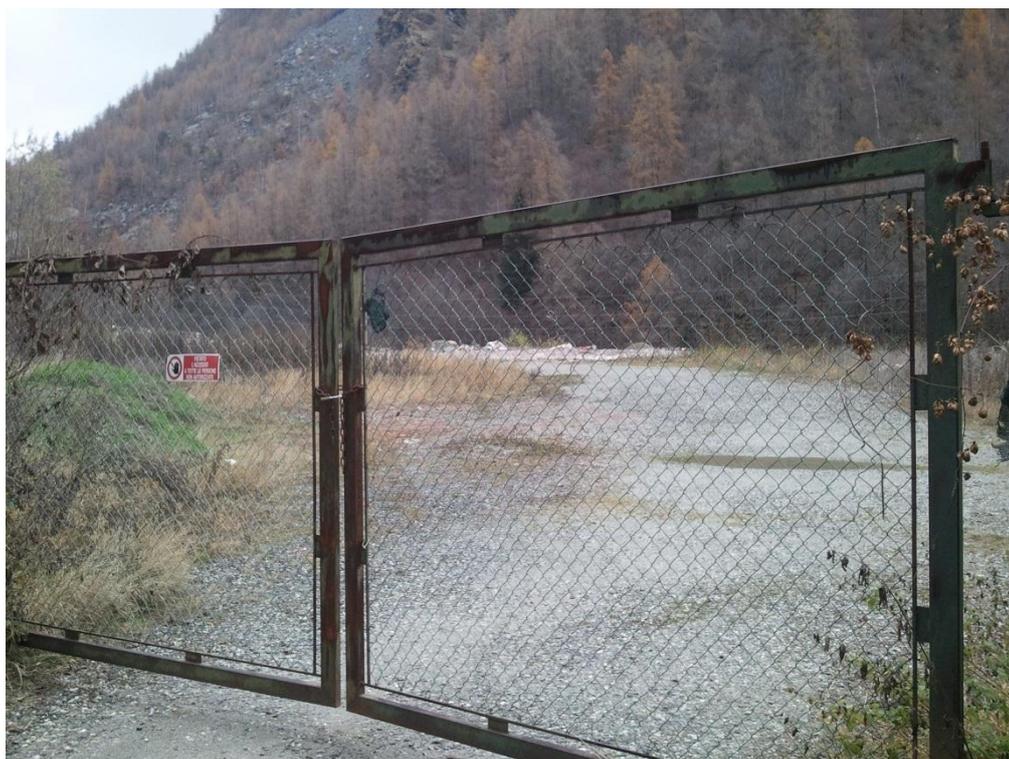
Non vi sono particolari problematiche legate al sito che è raggiungibile dalla strada regionale per Cervinia ed ha una viabilità interna molto buona.

Foto n.1 Immagine principale del sito

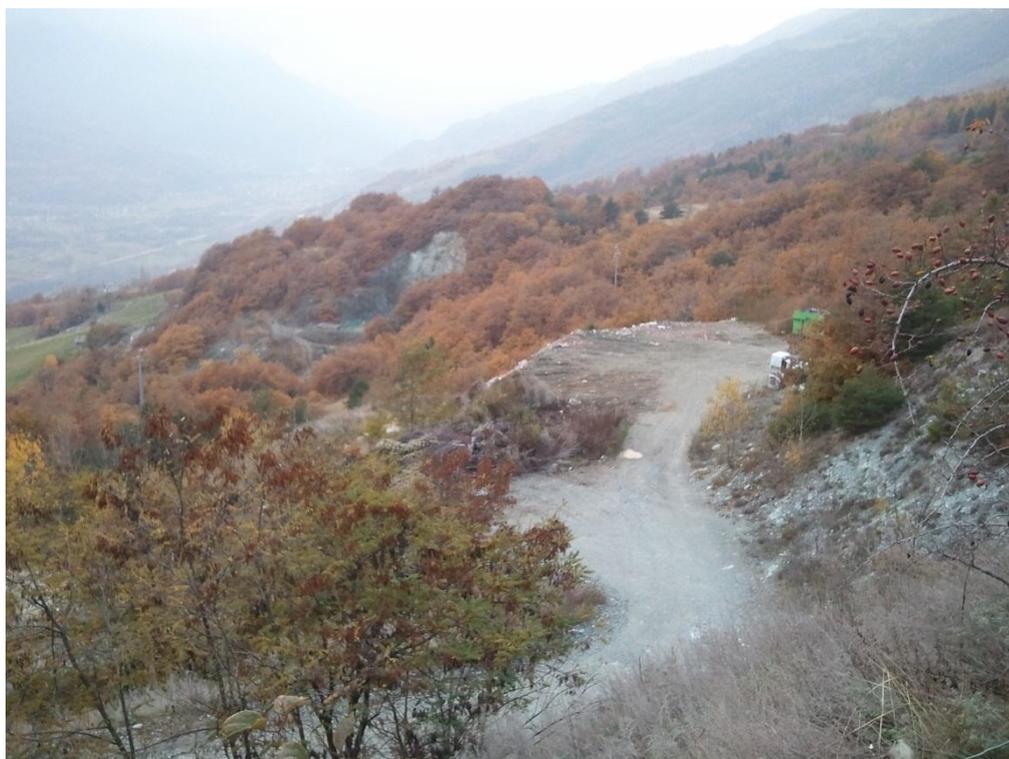
Non vi sono particolari problematiche legate al sito che è raggiungibile dalla strada regionale. Il sito ha al suo interno anche il centro di raccolta dei rifiuti ingombranti.

Foto n.1 Immagine principale del sito
