ISSOGNE

**Richiesta di rinnovo dell'autorizzazione all'esercizio e alla gestione di operazioni di recupero di rifiuti plastici presso l'impianto sito in Comune di Issogne, località Mure, Foglio 3, mappale 470.**

**STUDIO SULLA COMPATIBILITÀ DELL'INTERVENTO  
CON LO STATO DI DISSESTO ESISTENTE E SULL'ADEGUATEZZA DELLE  
CONDIZIONI DI SICUREZZA IN ATTO E DI QUELLE CONSEGUIBILI CON LE OPERE  
DI MITIGAZIONE DEL RISCHIO NECESSARIE**

<u>Data</u> Ottobre 2021	<u>Elaborato</u> SC
Committente: Soc. Germanplast SRL	<u>Il tecnico incaricato</u> Dott. Geol. Alex Chabod

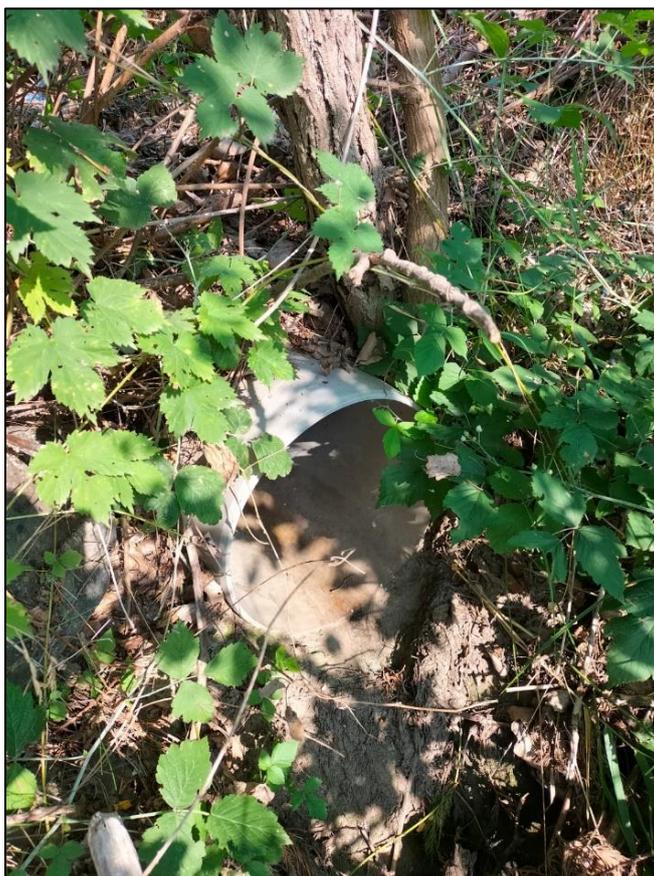
Figura 12: Tubazione di scarico

L'attuale punto di scarico avviene in Dora mediante una tubazione in PVC di diametro 0,30 m che è posto in corrispondenza della testa dell'argine della Dora Baltea (Coordinate UTM Ed 50: 396898,97 5058915,95 Quota 366,59 m slm).

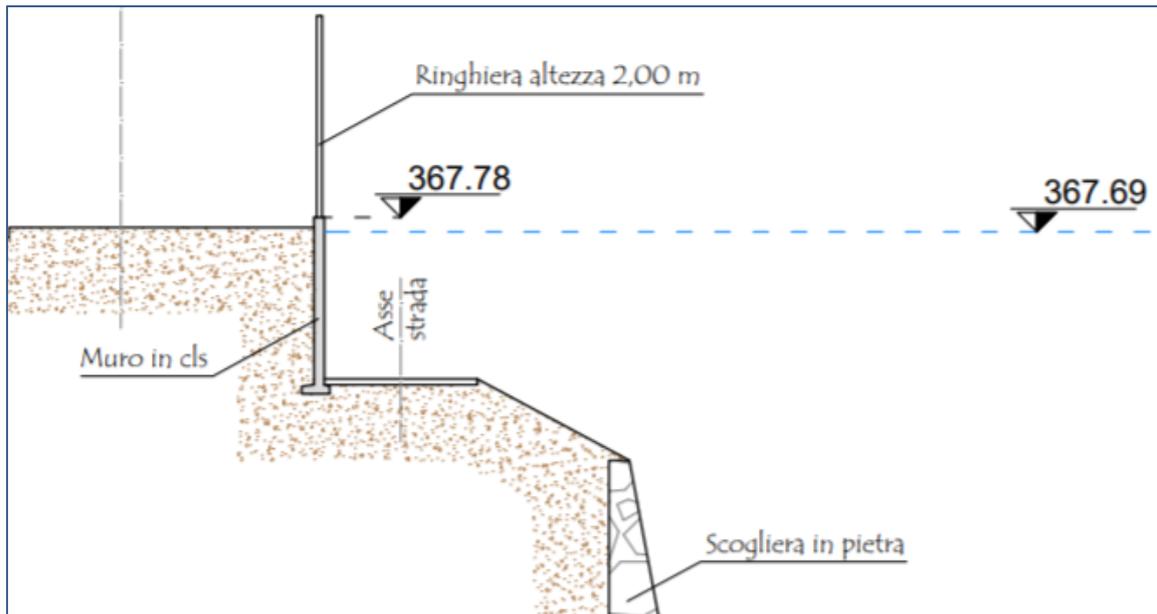
Figura 31: Zoom sezione 1

Dalle sezioni n.1 e n.3 si evidenzia come la piena duecentennale sia posta al di sotto della quota d'imposta dell'area di pertinenza della Germanplast con un franco di 9-10 cm circa .

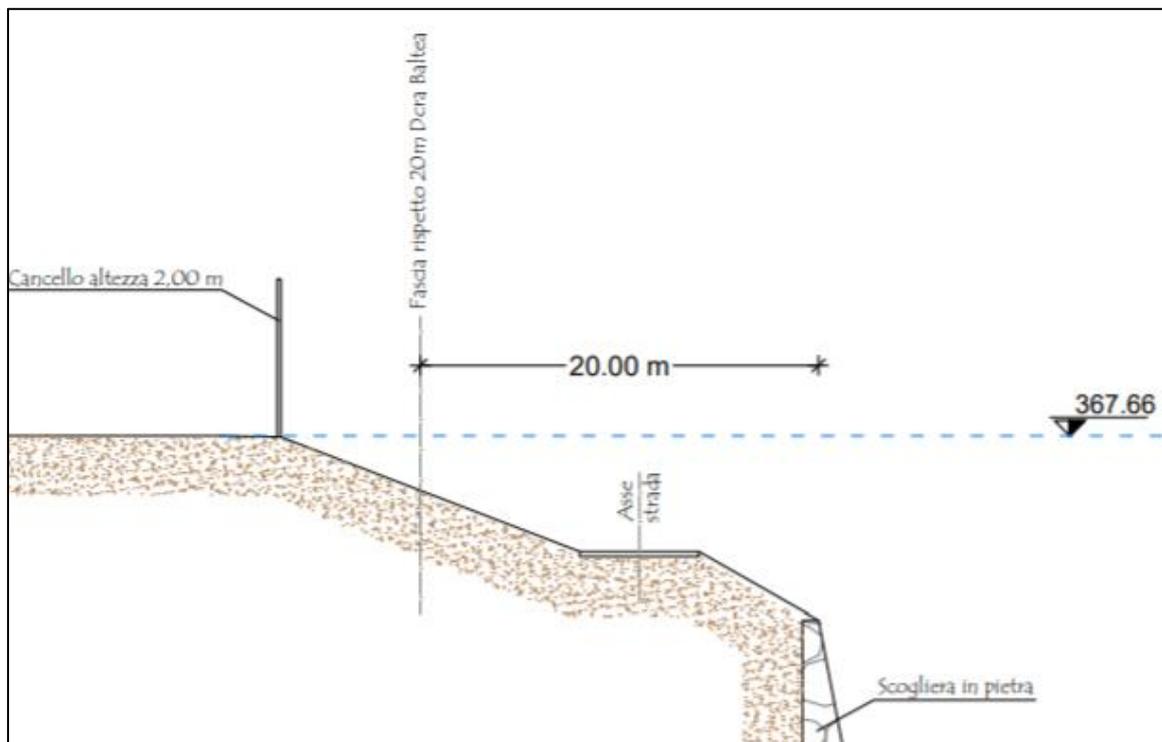
Figura 33: Zoom sezione 2

Solo In corrispondenza della sezione 2 la quota della piena Tr 200 anni considerata va a lambire la quota d'imposta del cancello, mantendendo un franco di un solo cm.

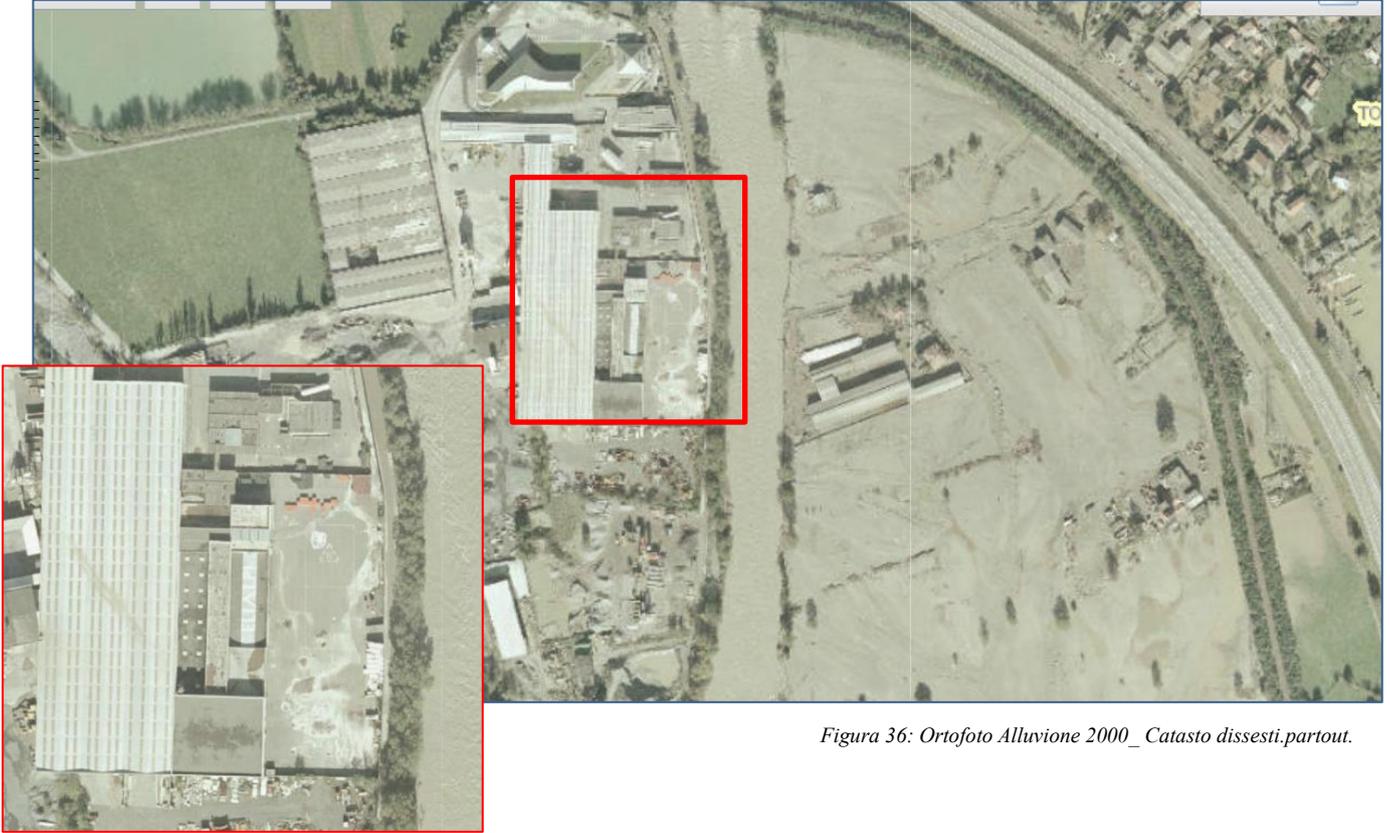
Nello specifico l'area di pertinenza dell'Elialpi, ora Germanplast è stata interessata solo lungo due direttrici parallele, poste alle estremità del piazzale. Come già anticipato tali

direttrici, del tutto secondarie e senza alcun potere distruttivo, presentavano un tirante inferiore al cm. Il capannone al suo interno non è stato interessato da alcun allagamento.

Figura 36: Ortofoto Alluvione 2000\_ Catasto dissesti.partout.
