SISTEMA DI ALLERTAMENTO PER RISCHIO METEOROLOGICO IDROGEOLOGICO-IDRAULICO

*Rapporto d'evento del
27 maggio 2008*

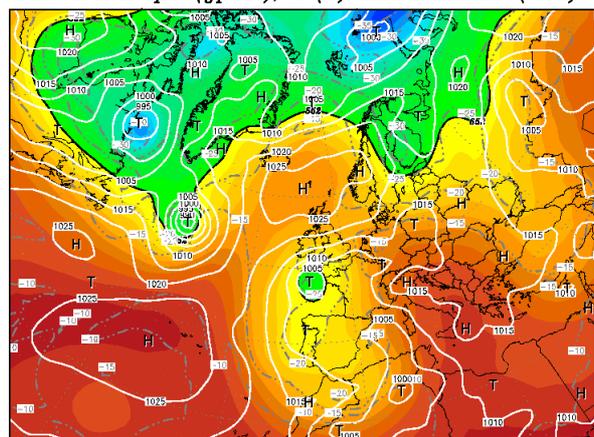
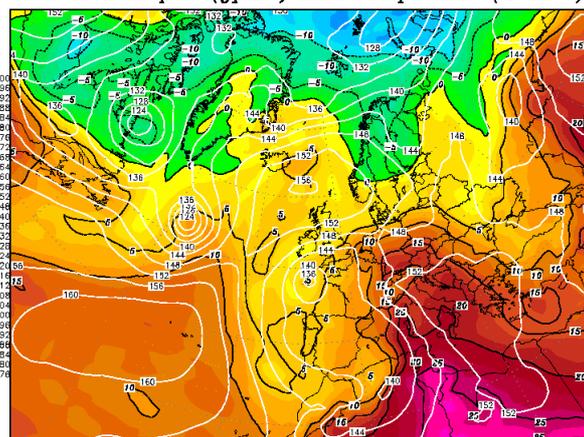
Figura 2.1.1: geopotenziale a 500 [hPa] e 850 [hPa]

Una vasta circolazione depressionaria sull'Europa occidentale, estesa dalla Manica al nord Africa, determina un forte flusso umido meridionale verso la parte occidentale della catena alpina. Tale situazione favorisce condizioni di sbarramento (stau) sul versante meridionale della stessa, con precipitazioni estese sull'estremo angolo nord-occidentale dell'Italia, mentre in Francia e Svizzera si verificano episodi di foehn.

Questo aspetto è visibile anche analizzando la carta delle temperature a 850 [hPa]: da valori superiori a 20 [°C] su gran parte dell'Italia centro-meridionale si passa ai 10 [°C] della Valle d'Aosta, dove insistono le nubi e le precipitazioni, per risalire oltre i 15 [°C] nel versante estero delle Alpi.

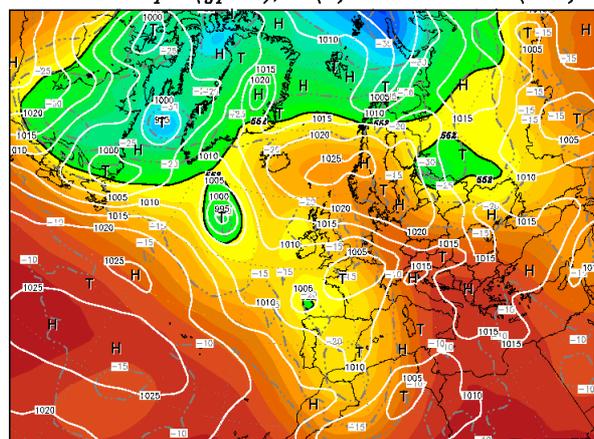
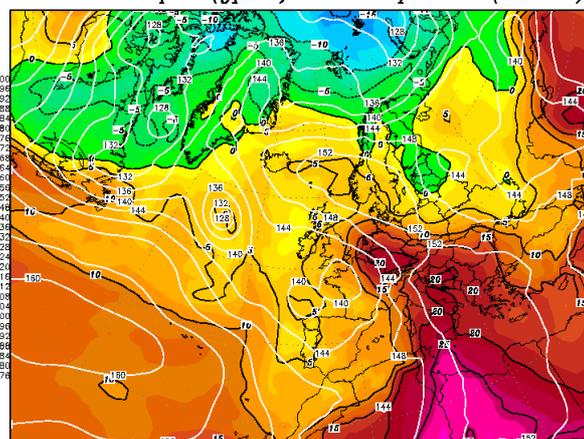
Figura 2.2.1: geopotenziale a 500 [hPa] e 850 [hPa]

La situazione sinottica non muta significativamente rispetto al giorno precedente, con il persistere della vasta area depressionaria sull'Europa occidentale e del flusso umido meridionale verso le Alpi occidentali. Si nota un riscaldamento sul versante settentrionale della catena Alpina con valori superiori ai 20 [°C] a 850 [hPa], contenuto invece a qualche grado sul versante meridionale e alle quote di circa 3000 [m] s.l.m.. A titolo d'esempio i valori massimi delle temperature registrate a Testa di Licony e a Cime Bianche raggiungono i 3.5 [°C] dai 2.5 [°C] del giorno precedente.

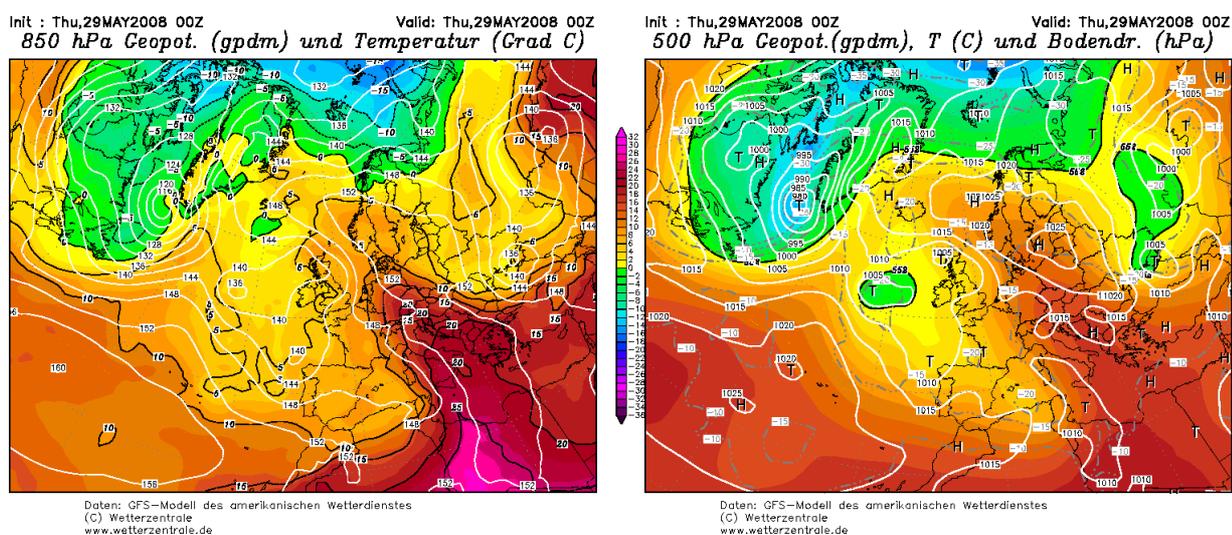
Figura 2.3.1: geopotenziale a 500 [hPa] e 850 [hPa]

Una saccatura legata al vasto sistema depressionario muove verso est, determinando un'ulteriore intensificazione delle precipitazioni rispetto ai giorni precedenti sul nord-ovest italiano, oltre ad un lieve calo termico, dimostrato dall'avvicinarsi dell'isoterma di 10 [°C] a 850 [hPa] alle Alpi occidentali.

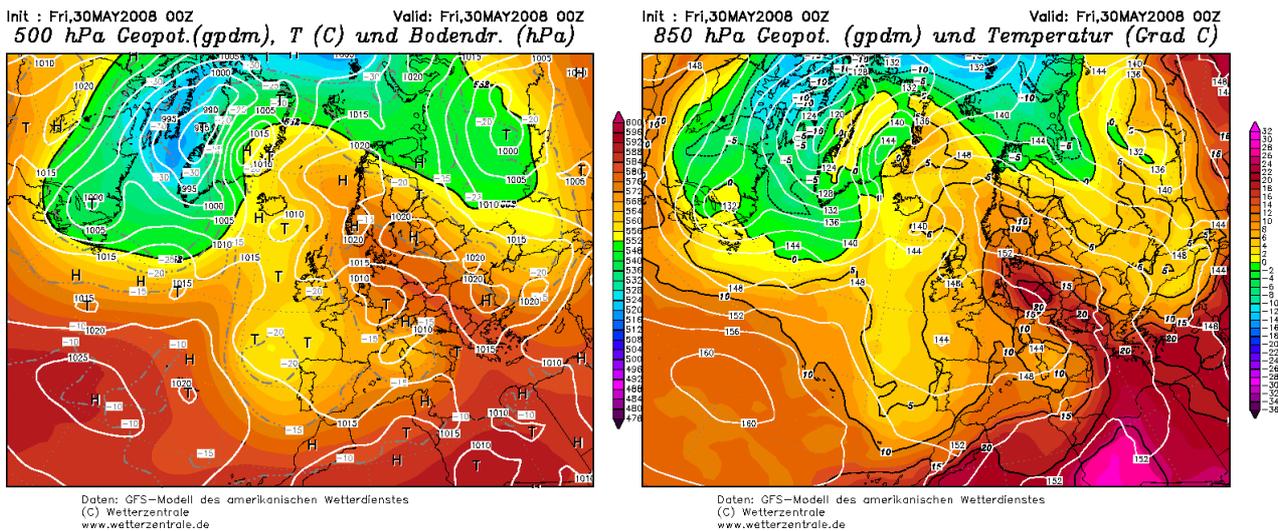
Figura 2.4.1: geopotenziale a 500 [hPa] e 850 [hPa]

La vasta circolazione depressionaria sull'Europa occidentale, in fase di lento colmamento, continua a determinare instabilità sulla Valle d'Aosta, si registra tuttavia un'attenuazione delle precipitazioni rispetto ai giorni precedenti, con alcune schiarite

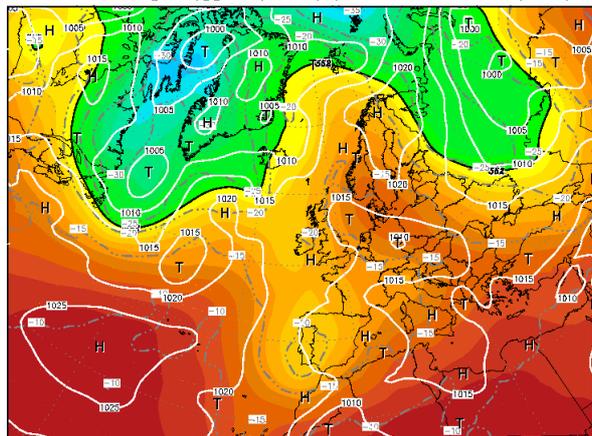
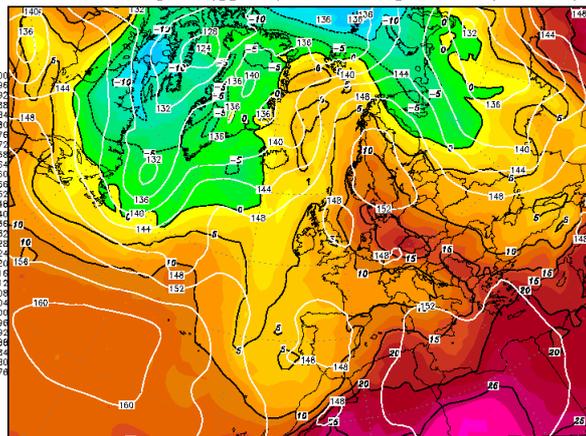
Figura 2.5.1: geopotenziale a 500 [hPa] e 850 [hPa]

Il graduale colmamento della depressione sulla penisola iberica ed una parziale rimonta anticiclonica sul Mediterraneo centrale favoriscono il ritorno a condizioni di tempo più stabile.

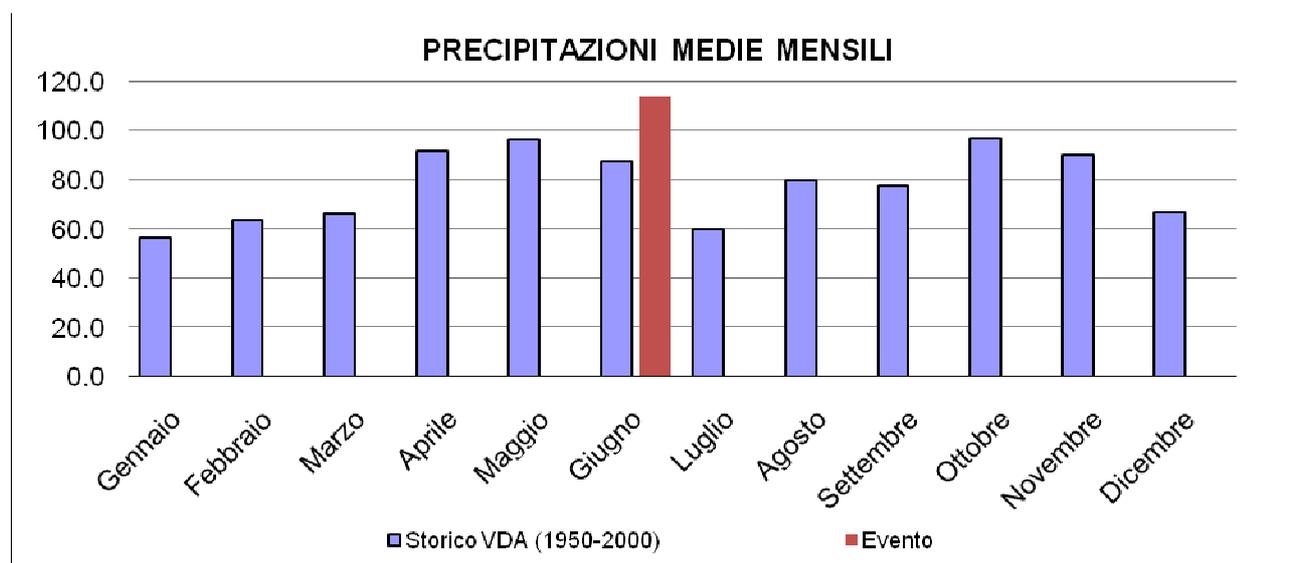
Nel grafico in figura 3.1.1 si presenta il valore di precipitazione cumulata in evento e le precipitazioni medie mensili calcolate sul periodo 1950-2000.

Figura 3.1.1: confronto tra la precipitazione cumulata in evento e la precipitazione media mensile calcolata nel periodo 1950-2000.

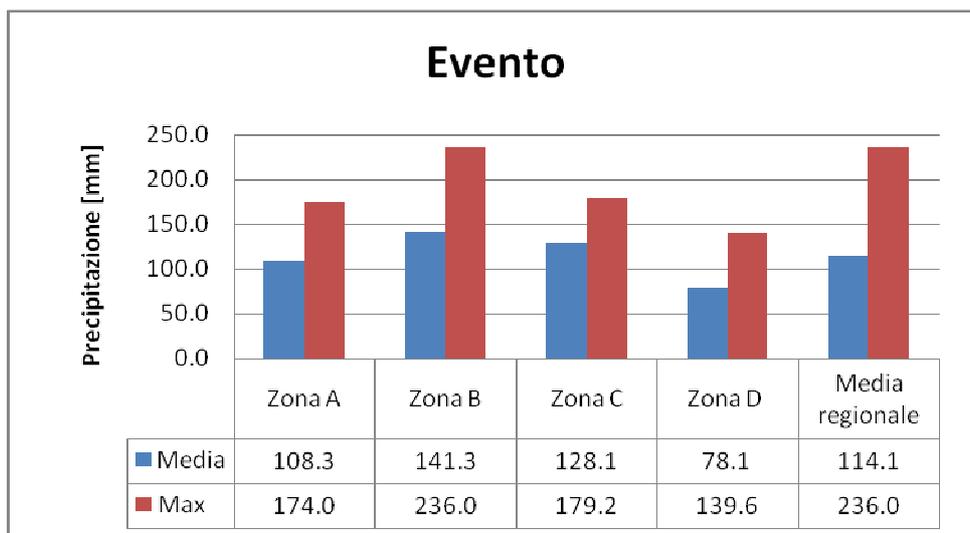
Nel grafico in figura 3.1.2 si riportano le precipitazioni cumulate medie e massime areali calcolate sulle aree di allertamento. La zona in cui si sono registrate le precipitazioni medie più elevate è la B, seguite dalla C, la D e la A.

Figura 3.1.2: precipitazioni cumulate medie e massime areali calcolate sulle aree di allertamento.

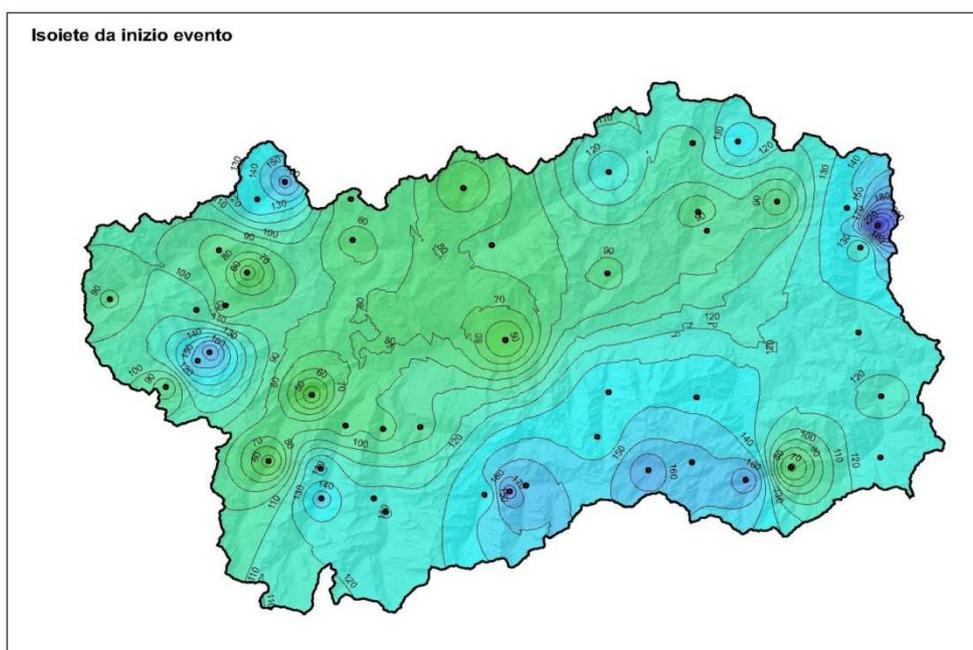
Nella figura 3.1.3 si riporta la distribuzione spaziale delle precipitazioni cumulate durante l'evento. La stazione che ha registrato la cumulata massima è Gressoney La Trinité – Gabiet che ha registrato 236 mm.

Figura 3.1.3: precipitazioni cumulate medie e massime durante l'evento.

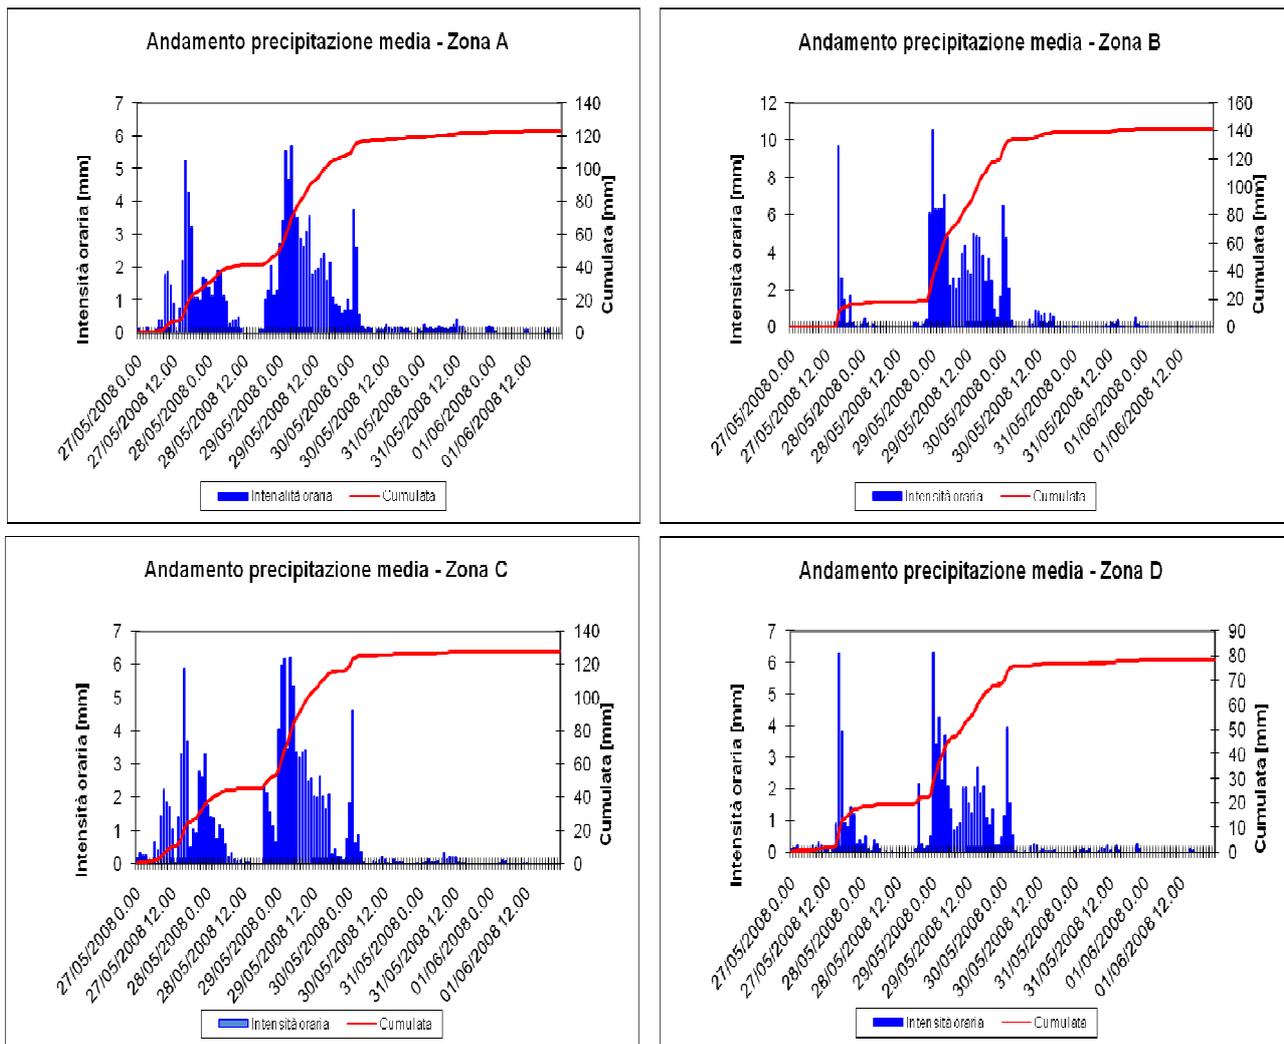
Nei grafici in figura 3.1.4 si presenta l'andamento temporale delle precipitazioni nelle 4 aree di allertamento. Si può notare che l'evento è caratterizzato da 2 momenti temporalmente distinti. La prima fase dell'evento si situa nella notte tra il 27 ed il 28 maggio. La seconda fase inizia nella notte tra il 28 ed il 29 maggio con precipitazioni forti ed estese alle 4 aree; successivamente l'intensità diminuisce ma le precipitazioni persistono per tutta la giornata del 29 e la mattinata del 30 maggio.

Figura 3.1.4: andamento temporale delle precipitazioni sulle 4 aree di allertamento.

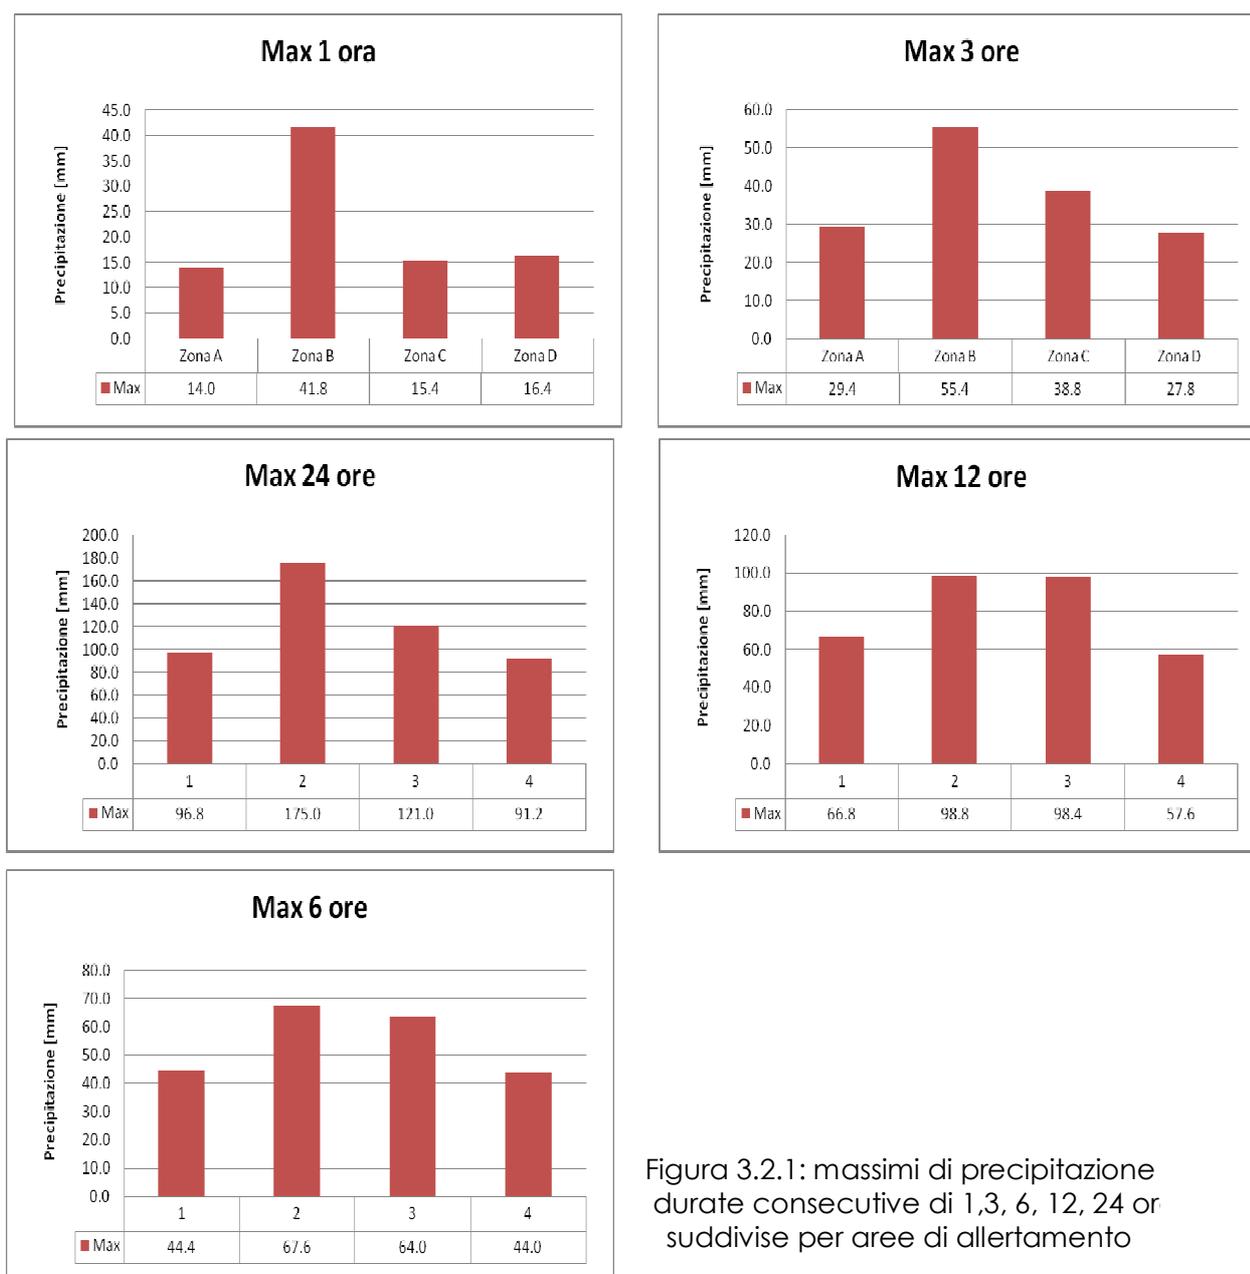
In figura 3.2.1 sono riportati i grafici con le precipitazioni massime per durate consecutive 1, 3, 6, 12, 24 ore. Nelle successive tabelle, si riporta il dettaglio delle precipitazioni per tutte le stazioni pluviometriche, suddivise per aree di allertamento, e comprensive dei tempi di ritorno associati.

La stazione che ha registrato il massimo per durate di 1 ora e 3 ore è quella di Pontey, con precipitazione pari a 42 [mm] e 29 [mm] e tempo di ritorno di circa 800 e 60 anni. Per quanto riguarda le durate consecutive di 6, 12 e 24 ore la stazione che ha registrato i massimi

è quella di Cogne-Gran Crot, rispettivamente con 64 [mm], 98 [mm] e 121 [mm], cui sono associati i tempi di ritorno di circa 60, 100 e 40 anni.

Figura 3.2.1: massimi di precipitazione durate consecutive di 1,3, 6, 12, 24 ore suddivise per aree di allertamento

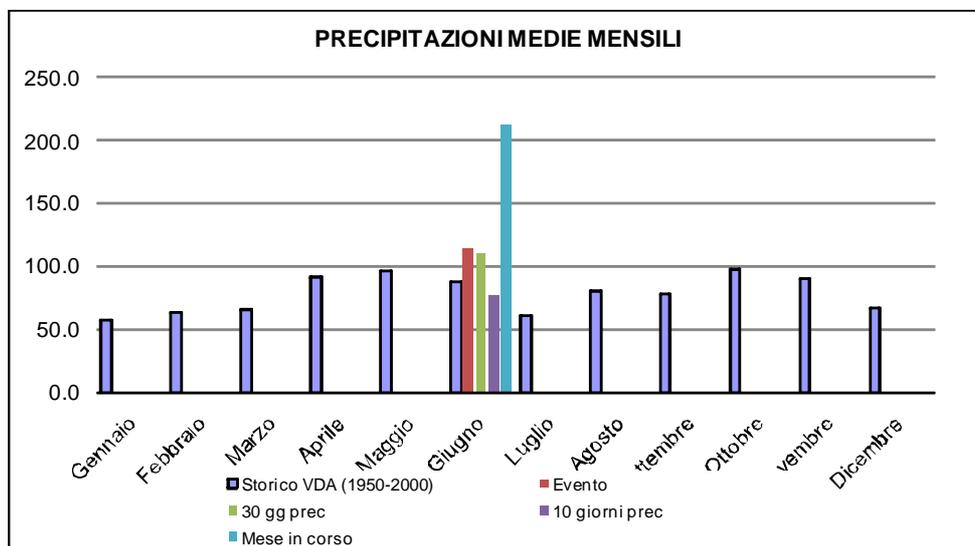
Nel grafico in figura 3.3.1 si presentata, oltre alla precipitazione cumulata in evento ed alla media mensile di precipitazione, anche la cumulata dei 10 e dei 30 giorni precedenti l'evento.

Il mese di maggio è risultato molto più piovoso rispetto alla media storica; è stata, infatti, registrata una media areale di circa 210 [mm] contro i 95 [mm] della media storica. Nei 10 giorni precedenti l'evento si è registrata una precipitazione cumulata pari a 78 [mm] e nei 30 giorni precedenti l'evento 115 [mm].

Figura 3.3.1: confronto tra la precipitazione cumulata in evento, la precipitazione media mensile calcolata nel periodo 1950-2000, la precipitazione mensile attuale e le cumulate dei 10 e 30 giorni precedenti l'evento.

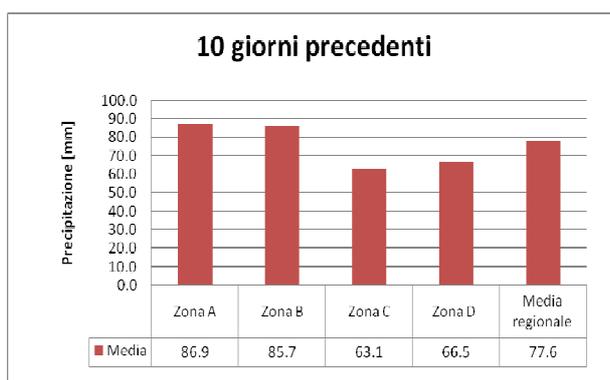
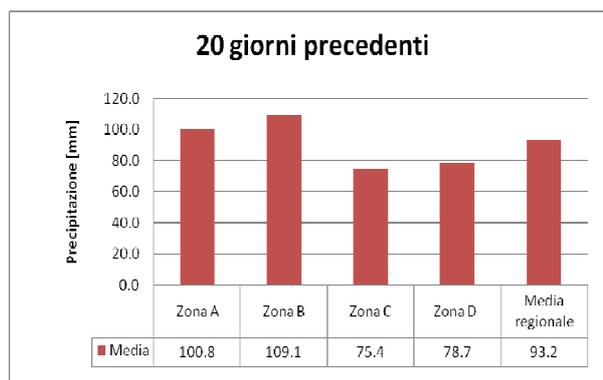
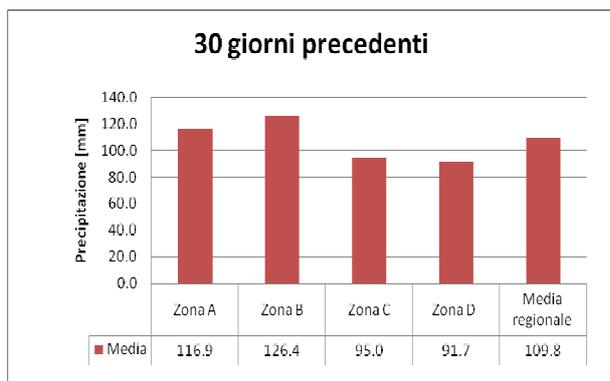
Nei grafici in figura 3.3.2 sono presentati i grafici relativi alle precipitazioni cumulate nei 10, 20, 30 giorni precedenti all'evento. La cumulata nei 30 giorni precedenti di circa 100 mm, una gran parte dei quali nei 10 giorni precedenti. Ciò ha chiaramente contribuito ad una forte saturazione dei terreni.

Figura 3.3.2: precipitazioni cumulate nei 10, 20, 30 giorni precedenti l'evento per le 4 aree di allertamento.

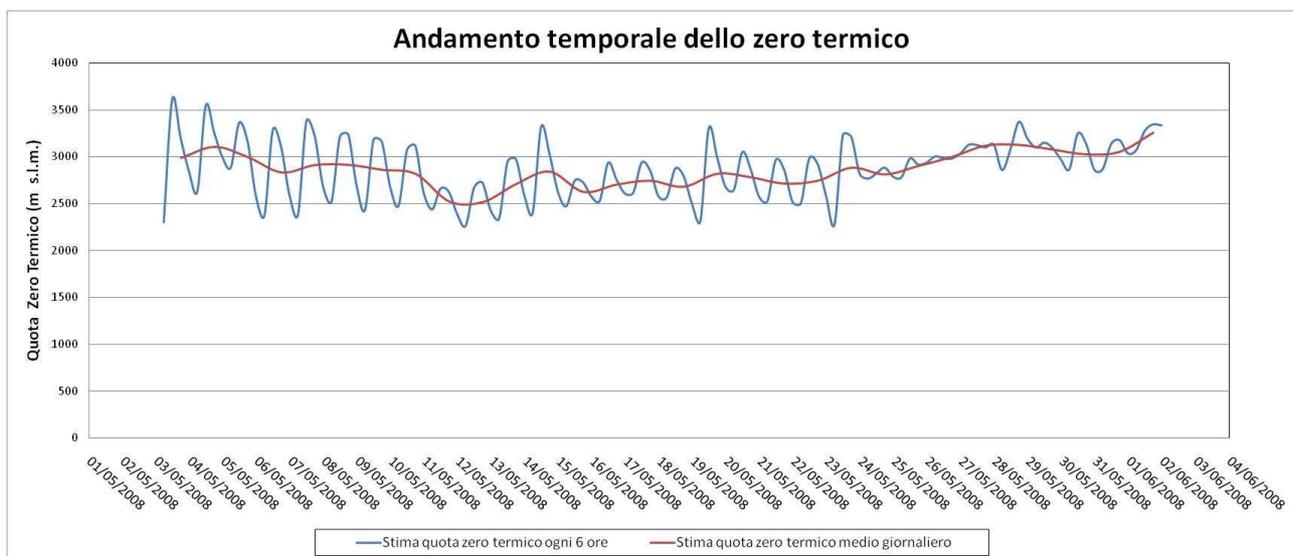
Nel grafico in figura 4.1 si presenta l'andamento dello zero termico per 30 giorni, comprensivi dell'evento. Fino al 24 maggio lo zero termico medio giornaliero ha oscillato tra i 2500 e i 3000 [m] s.l.m. mentre da tale data si è portato a sopra i 3000 [m]. Dall'analisi dello zero termico calcolato ogni 6 ore si può notare che nei 3/4 giorni precedenti l'evento la variazione di quota all'interno della giornata è molto piccola. Ciò è dovuto alla presenza di venti di scirocco che hanno innalzato le temperature durante la notte, favorendo la fusione della neve e quindi l'innalzamento dei livelli in alveo.

Figura 4.1: andamento della quota dello zero termico calcolata ogni 6 ore e a cadenza giornaliera.

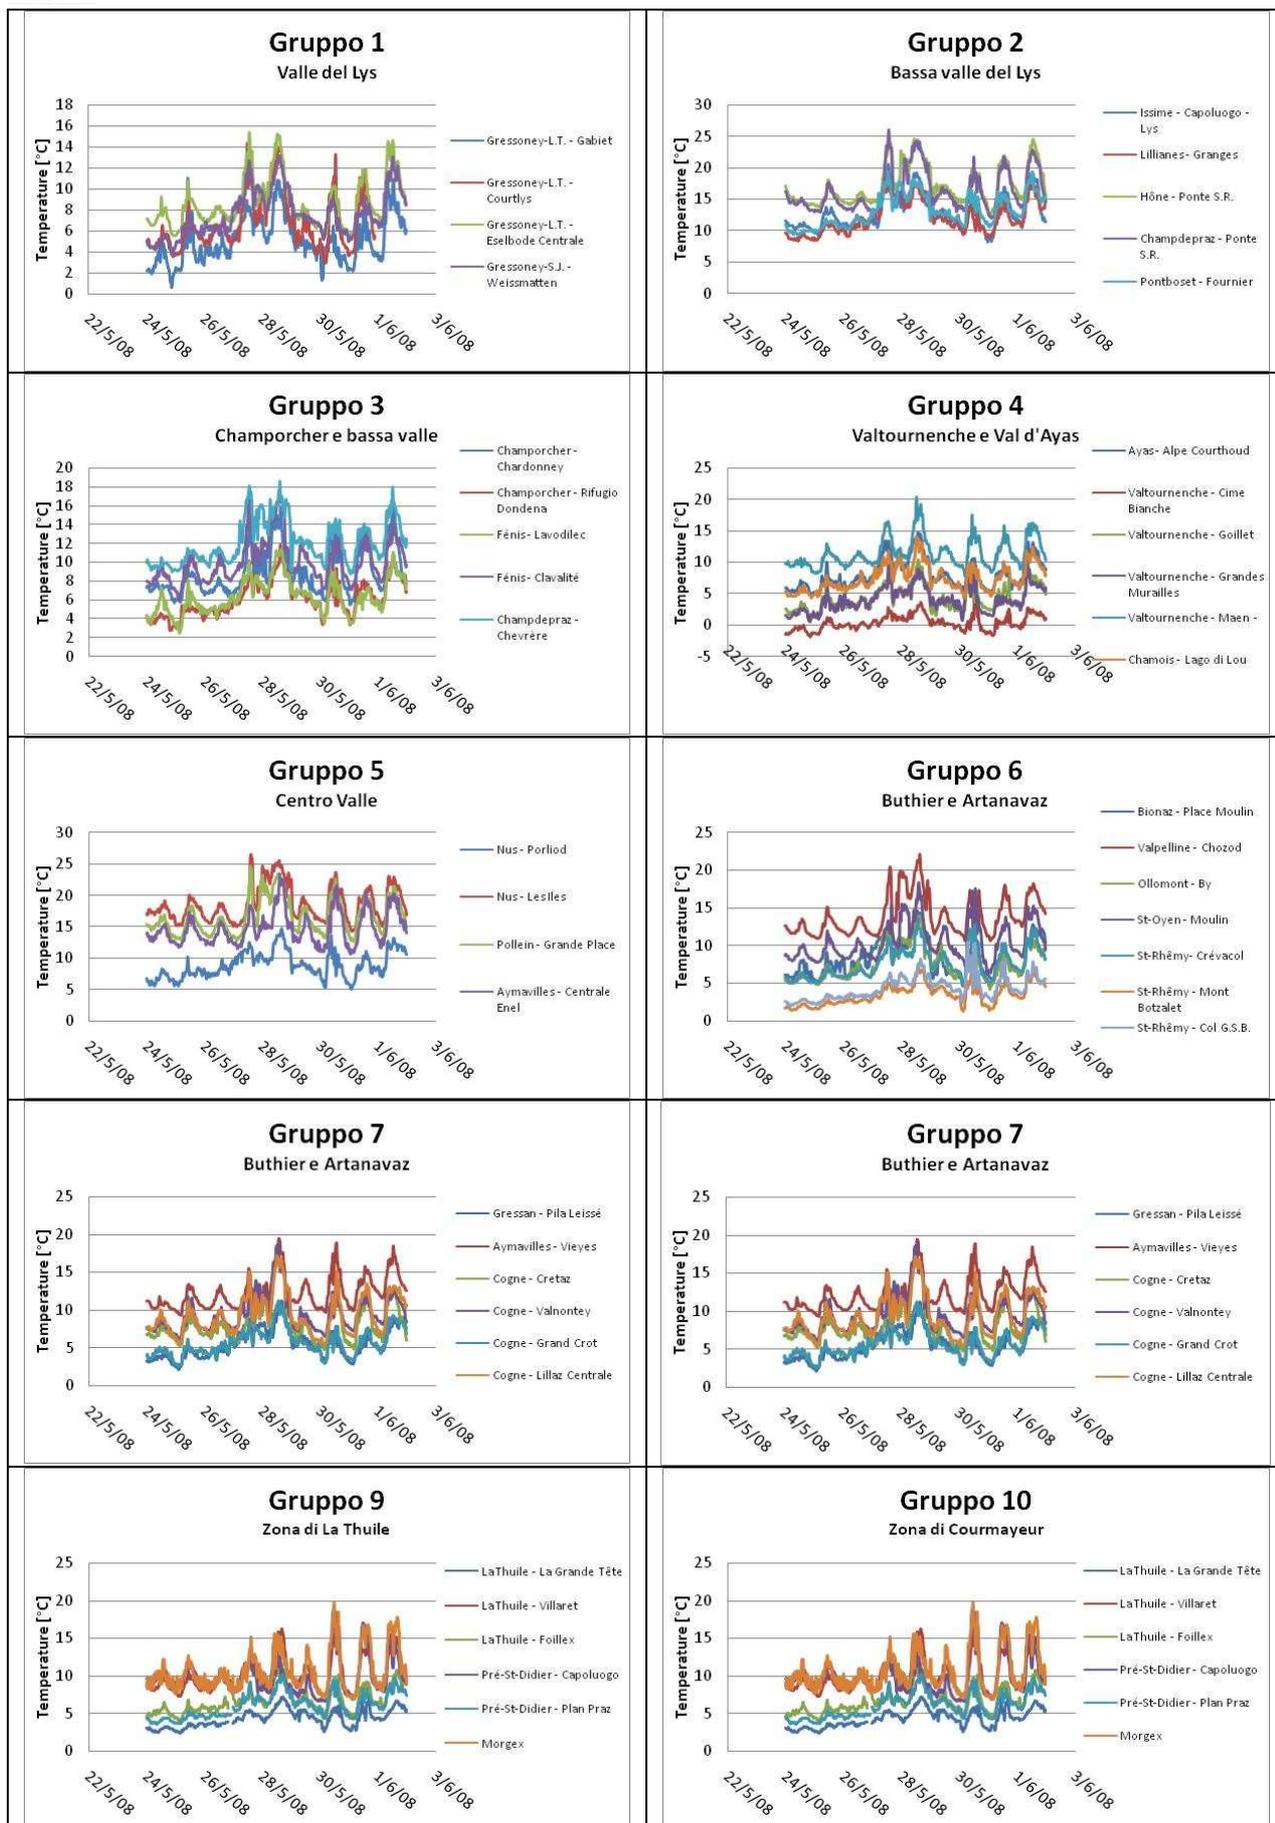
Figura 4.2: andamento della temperatura nelle diverse stazioni durante i giorni dell'evento.

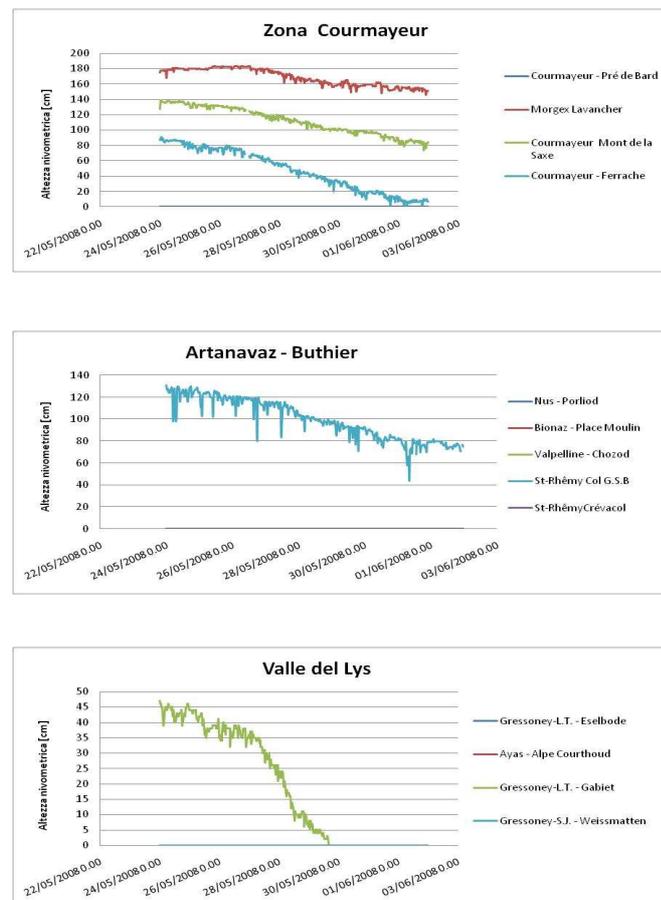
Nei giorni precedenti l'evento il limite della copertura nevosa si attestava intorno ai 2000 [m] s.l.m. con variazioni locali. In figura 5.1 si nota che nei giorni precedenti l'evento la neve ha iniziato a fondere. Ciò è dovuto, in primo luogo, all'anomalia termica cui si è fatto riferimento nel capitolo precedente, ossia la concomitanza dell'innalzamento dello zero termico medio giornaliero e dell'innalzamento dei minimi notturni per opera dei venti di scirocco. Inoltre, la fusione del manto nevoso in evento è stata accelerata in ragione dello scambio di calore con la precipitazione. Tale contributo in termini di millimetri di precipitazione equivalenti si va ad aggiungere alla precipitazione diretta e ha contribuito ad incrementare il livello idrometrico nelle diverse sezioni. In particolare, la fusione della neve nei giorni precedenti l'evento, per via della forzante termica, congiuntamente all'effetto della precipitazione pregressa, ha causato un primo aumento delle portate e, prima che iniziassero le precipitazioni, come si vedrà nel seguente capitolo, i livelli idrometrici già si presentavano, in diversi casi, elevati e prossimi al livello di soglia idrometrica H1, ossia al livello di "preallerta".

Figura 5.1: andamento di alcuni nivometri durante l'evento.

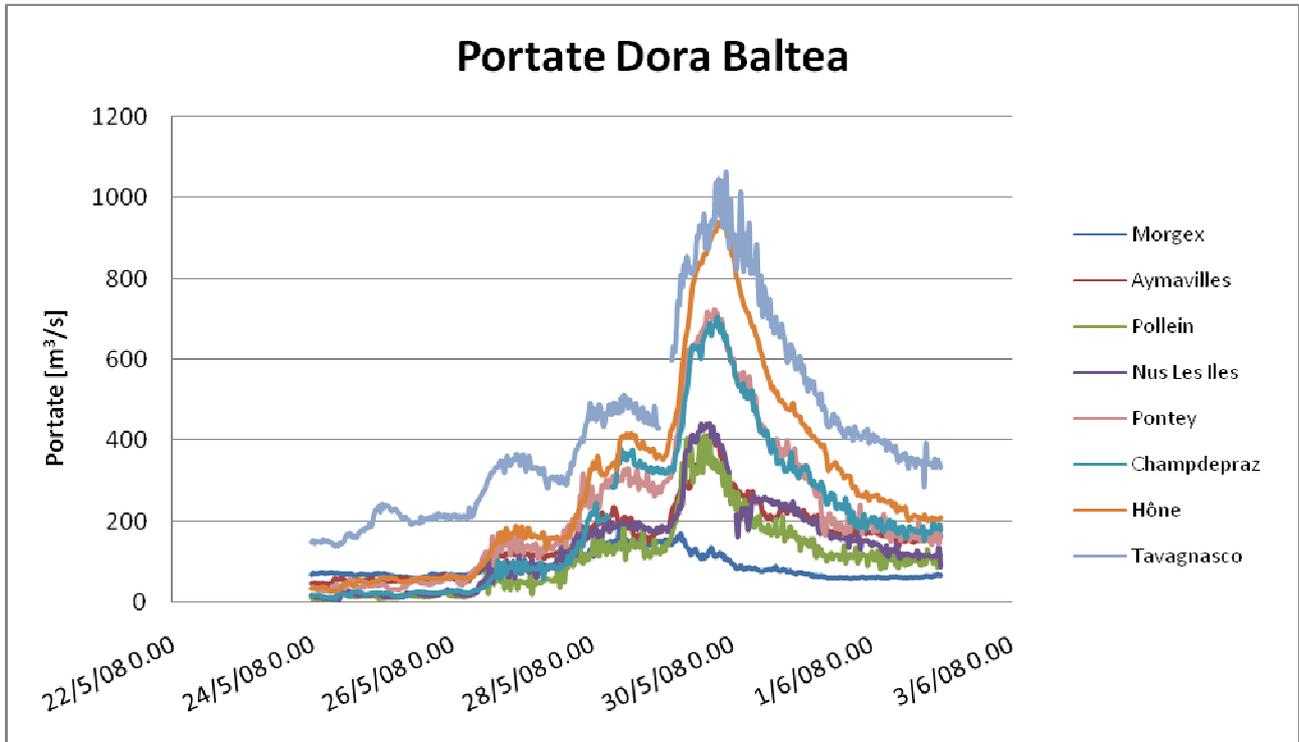
Quasi in tutte le sezioni si è registrato il picco di portata il 29 maggio tra il pomeriggio e la sera. Le sezioni della Dora Baltea e dei bacini della parte sud-occidentale della Regione

(da La Thuile a Cogne) evidenziano un primo picco già tra la notte del 27 e la mattina del 28. Molte sezioni, inoltre, mostrano un aumento delle portate già a partire dal 26, a fronte di deboli precipitazioni. Come già visto nel precedente capitolo, tale fenomeno è da imputare all'effetto della fusione nivale.

Figura 6.2: andamento delle portate nelle diverse sezioni della Dora Baltea

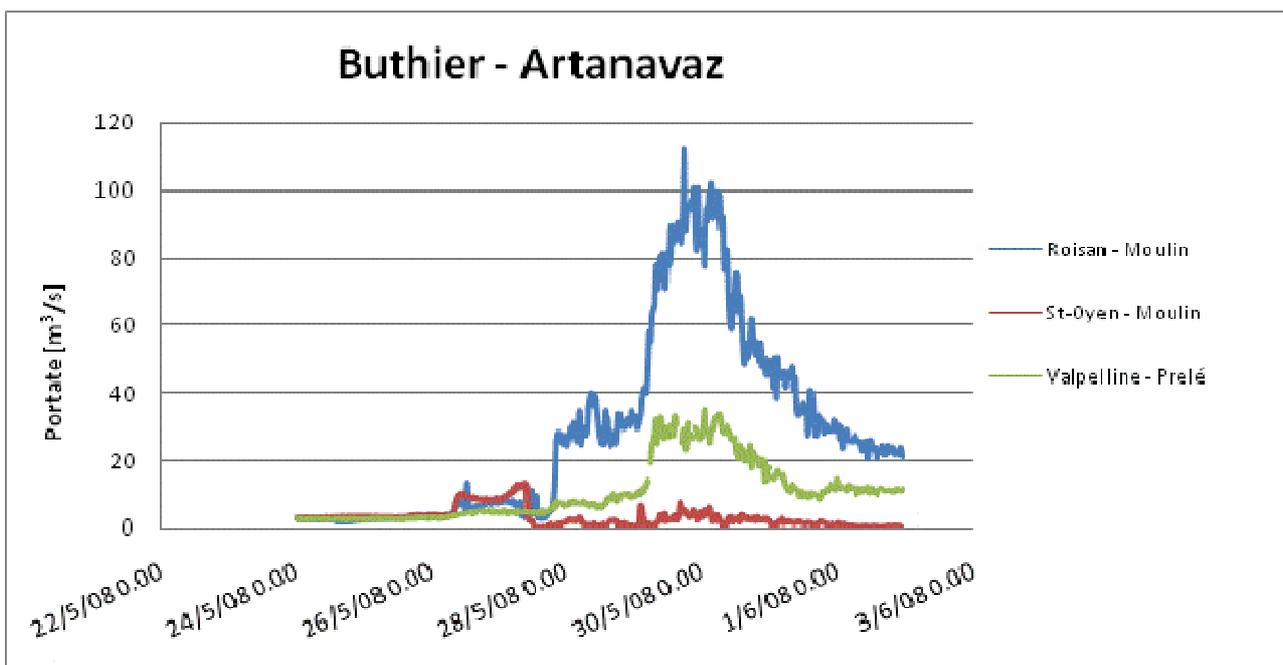
Figura 6.3: andamento delle portate nelle sezioni del Buthier e dell'Artanavaz

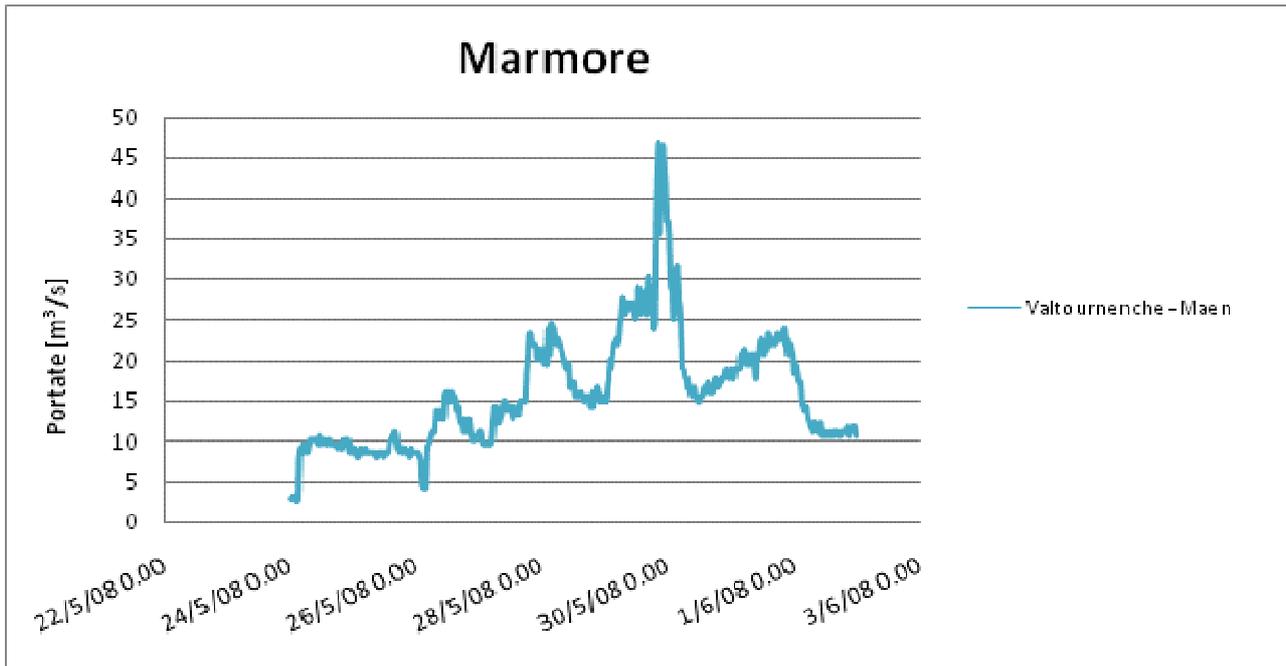
Figura 6.4: andamento delle portate nelle nel Marmore a Maen.

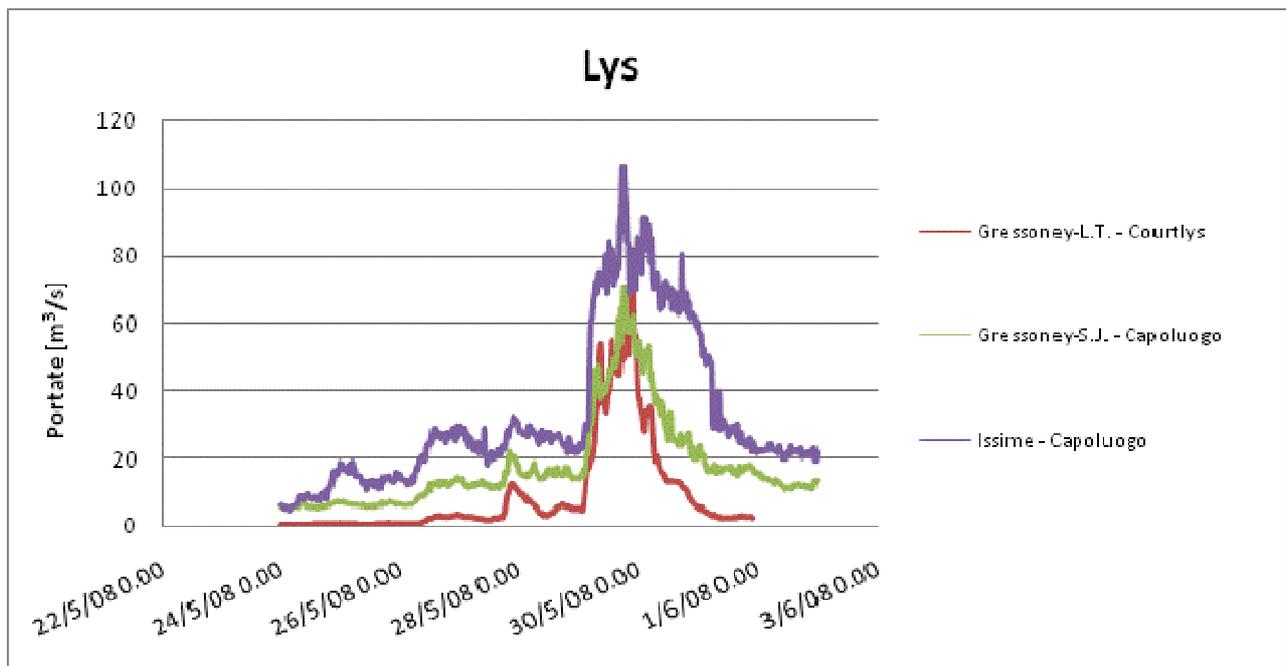
Figura 6.5: andamento delle portate nelle diverse sezioni del Lys

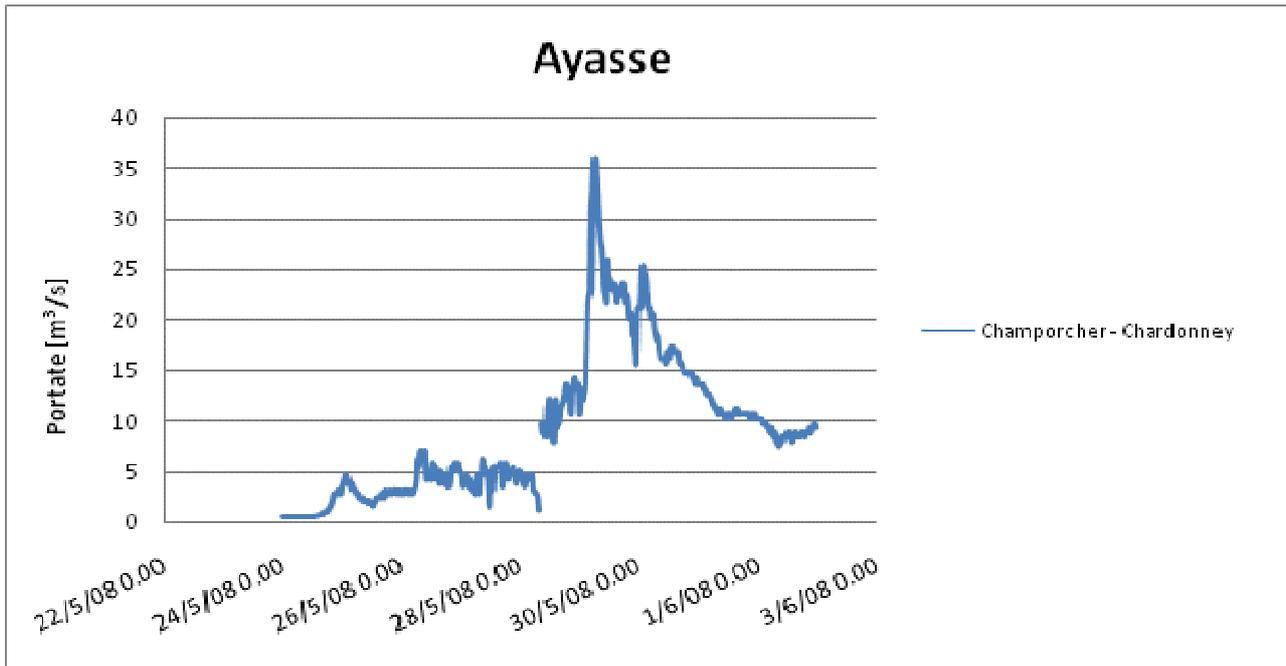
Figura 6.6: andamento delle portate nella sezione del Ayasse a Chardonney

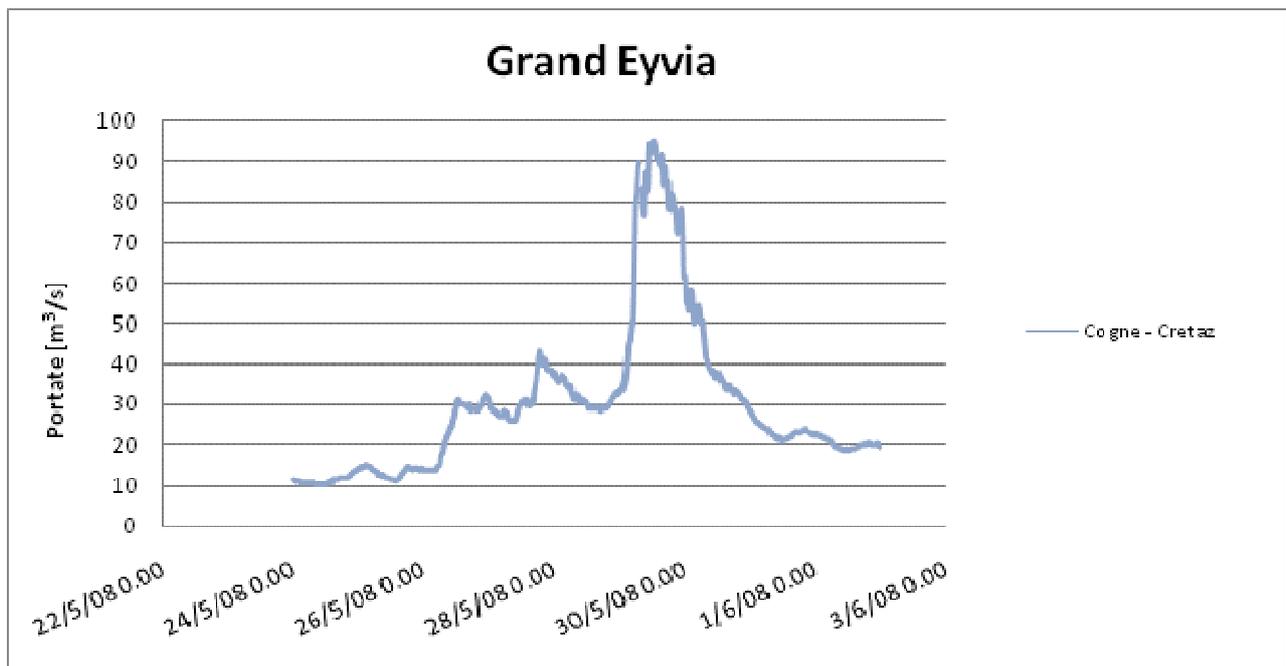
Figura 6.7: andamento delle portate nella sezione del Grand-Eyvia a Cogne-Crétaz

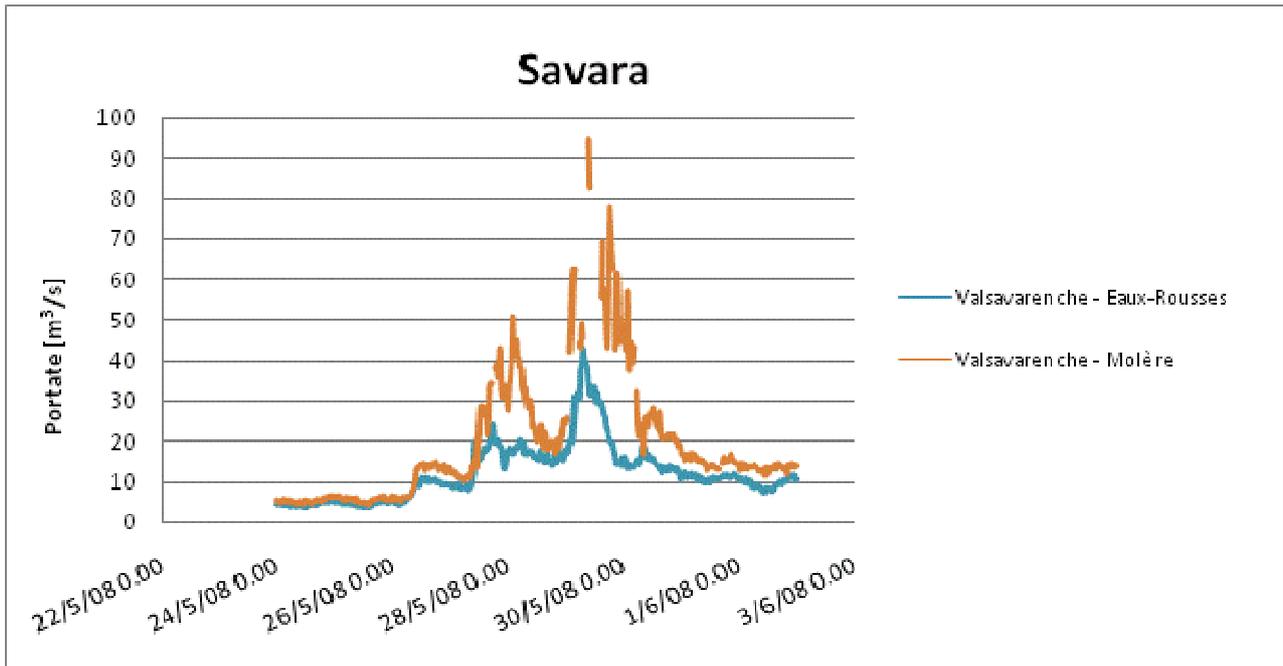
Figura 6.8: andamento delle portate nelle diverse sezioni del Savara.

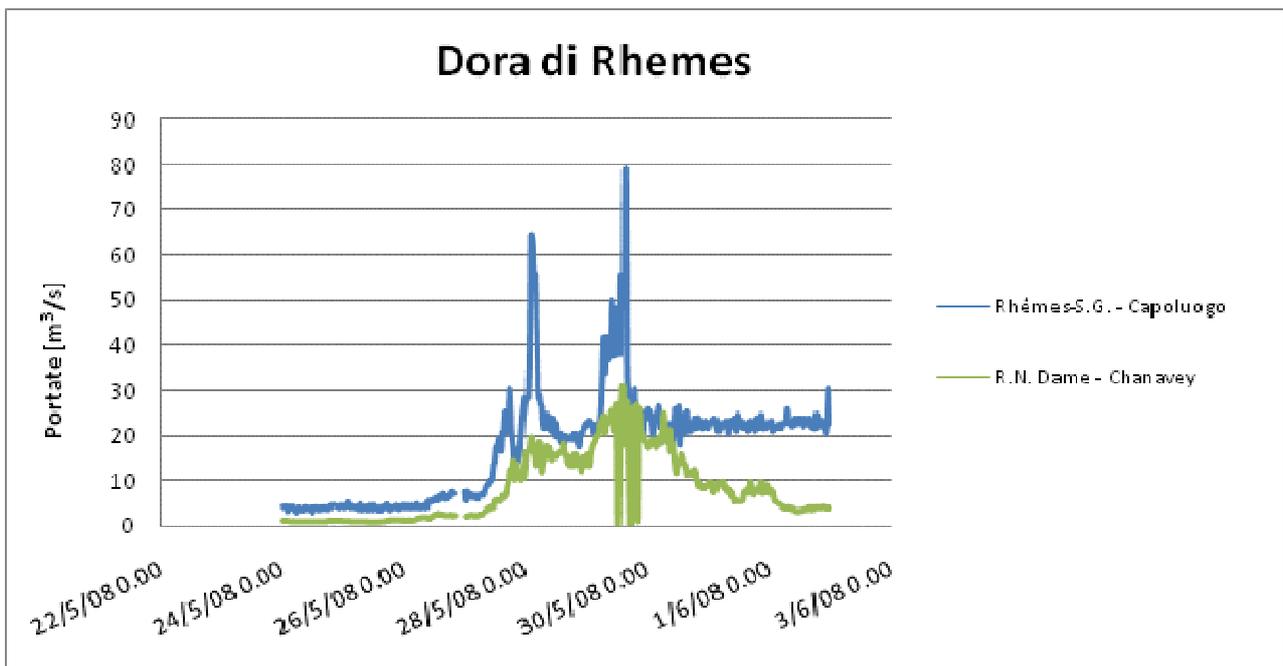
Figura 6.9: andamento delle portate nella diverse sezioni della Dora di Rhêmes.

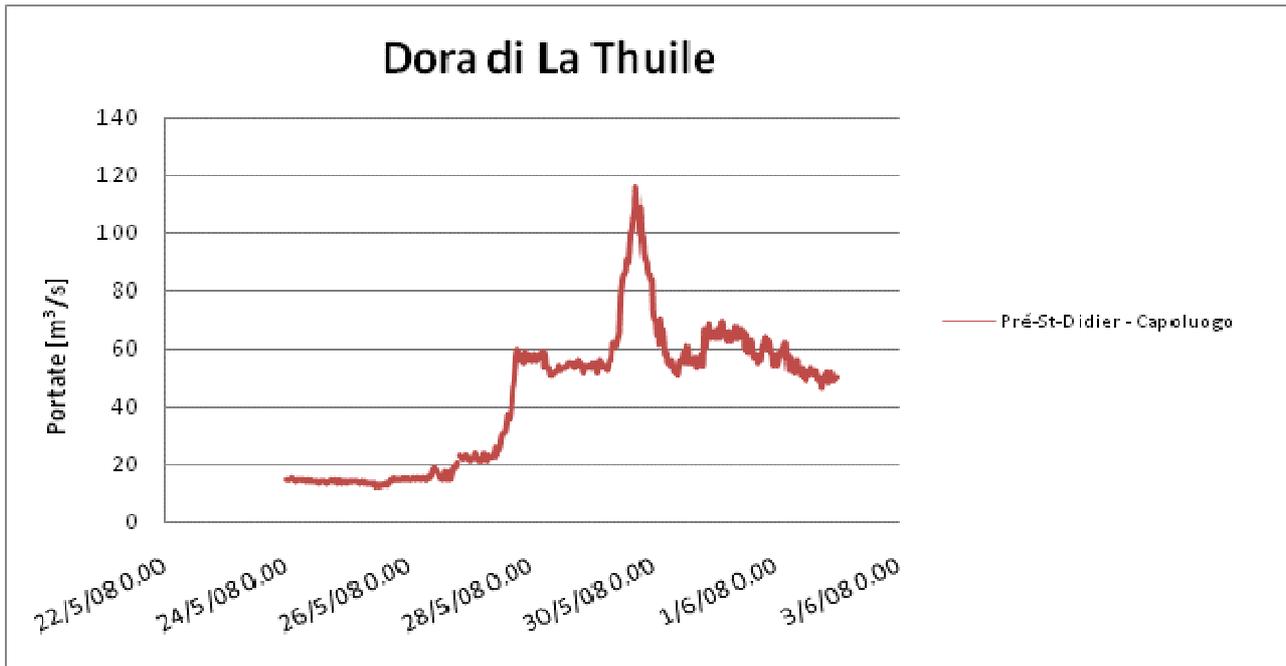
Figura 6.10: andamento delle portate nella sezione della Dora di La Thuile a Pré-Saint-Didier
