SISTEMA DI ALLERTAMENTO PER RISCHIO METEOROLOGICO IDROGEOLOGICO-IDRAULICO

*Rapporto d'evento del
27 maggio 2008*

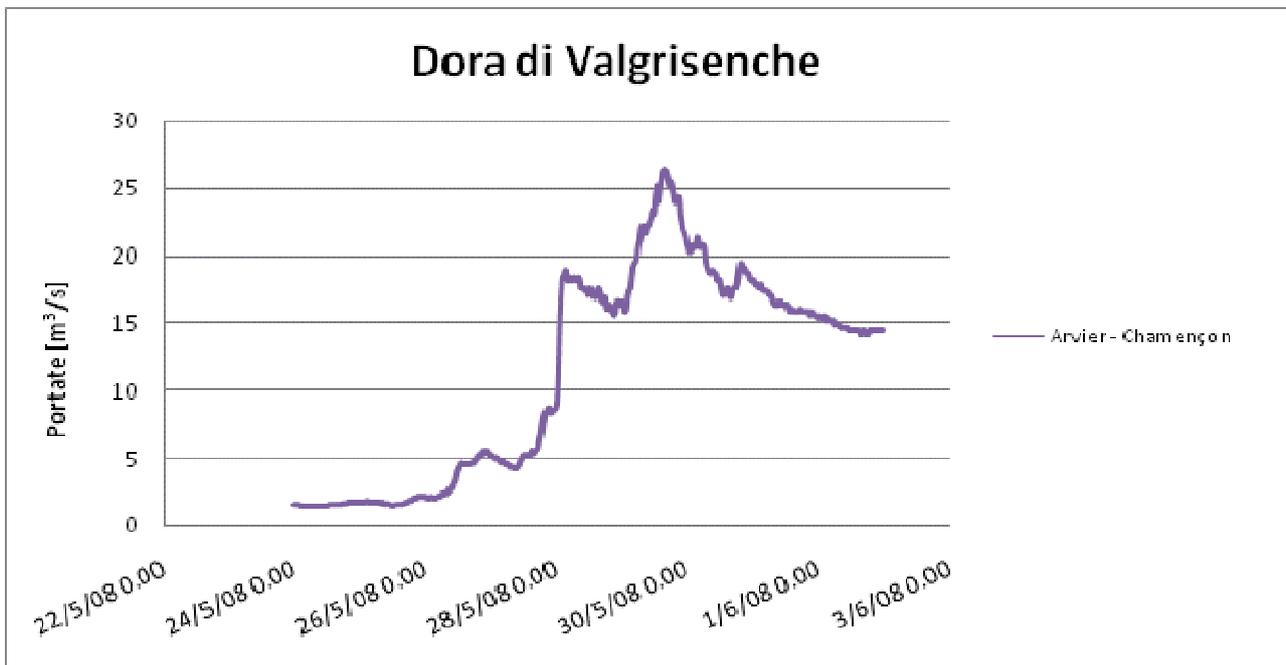
Figura 6.11: andamento delle portate nella sezione della Dora di Valgrisenche a Arvier-Chaménçon.

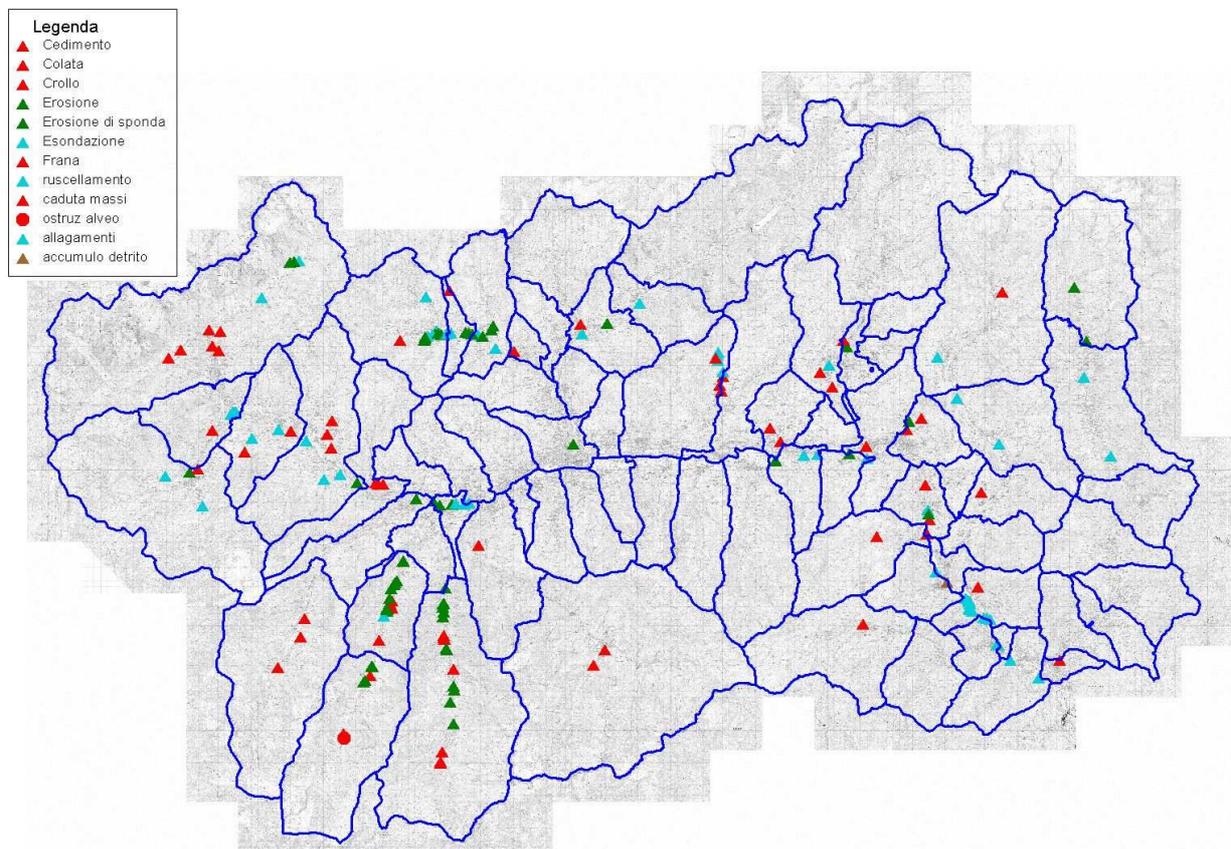
Figura 1

L'analisi dei processi e degli effetti al suolo verificatisi in seguito all'evento meteorologico sopra descritto propone una descrizione dei dissesti a seguito delle informazioni acquisite ottenute dalla raccolta ed elaborazione di dati recepiti in fase di emergenza e in successiva fase di sistemazione e catalogazione. I dissesti hanno interessato l'intero territorio regionale (Figura 1).

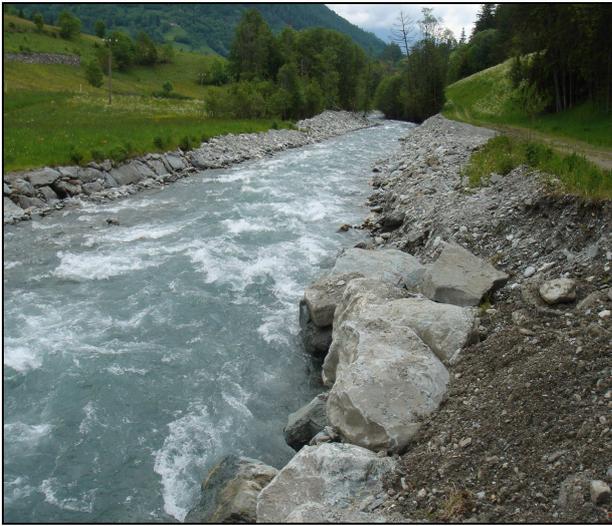
In corrispondenza della località l'Illa il torrente ha eroso in destra asportando presumibilmente la scogliera.

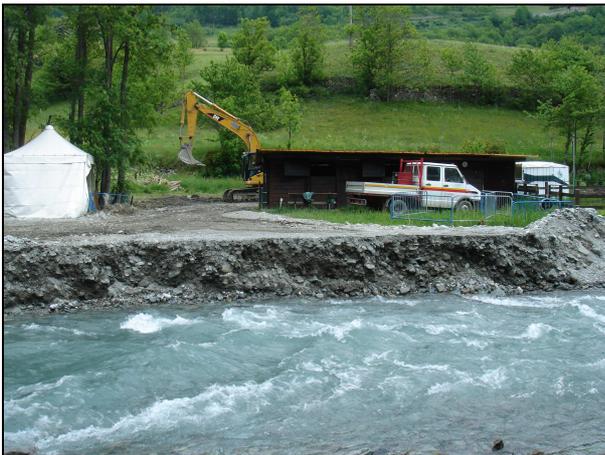
Poco più a valle, il torrente ha eroso entrambe le sponde e ha inondato i settori più prossimi al torrente. Si segnala infine la costruzione di un argine in terra posto in destra che protegge una presa d'acqua.

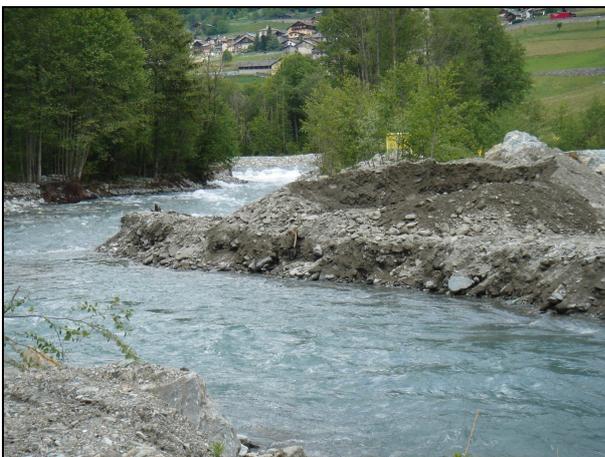
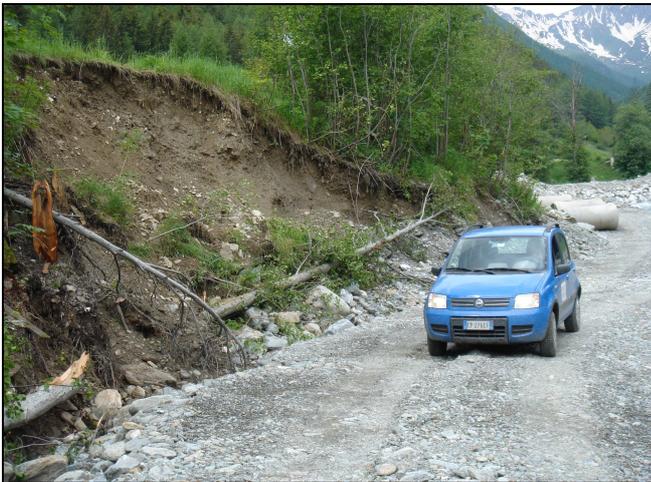
Sempre in suddetto punto in corrispondenza dell'ampia curva, il torrente ha eroso in destra provocando due scoscendimenti che hanno interessato la strada sovrastante destabilizzandola.

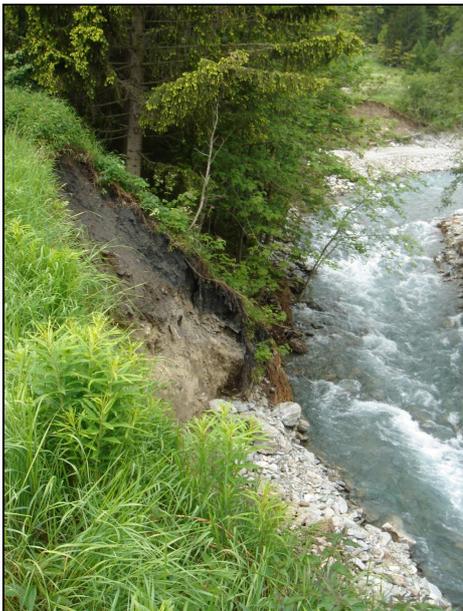
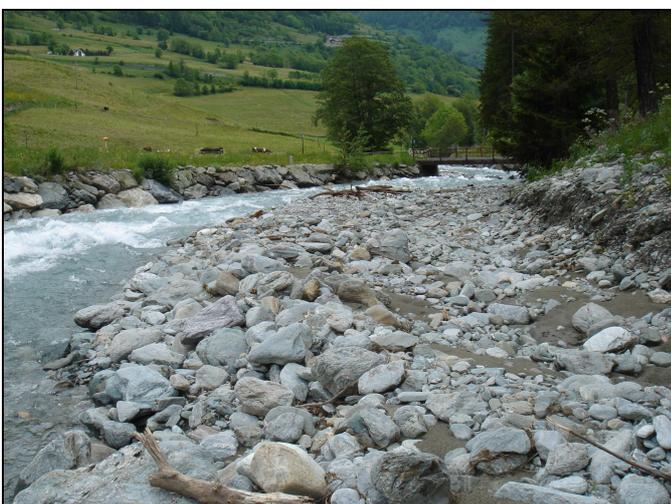
A valle della località Moulin, in corrispondenza della diminuzione di pendenza, il torrente ha depositato materiale detritico in alveo che diminuisce sensibilmente la sezione di deflusso utile.

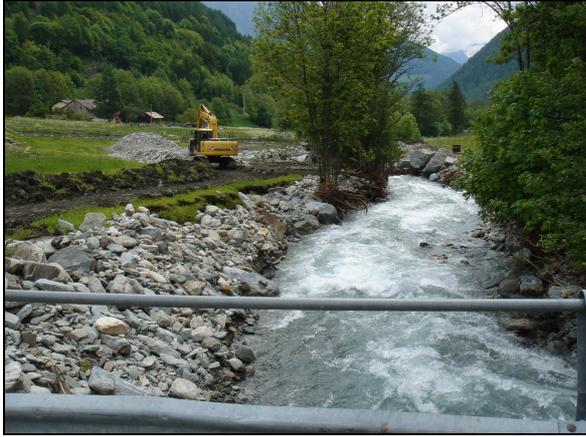
A valle del ponte che conduce a Cerisey il torrente ha nuovamente eroso in sinistra senza produrre rilevanti danni, mentre in destra le acque hanno interessato la strada comunale colmandola di materiale detritico.

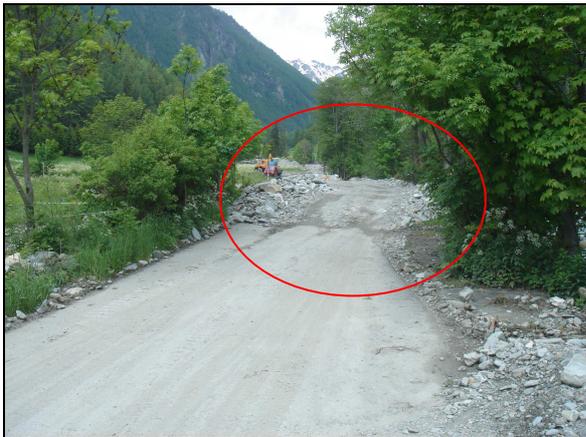
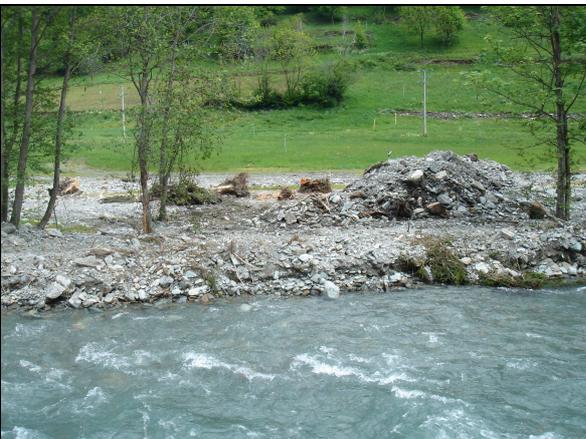
Un centinaio di metri a valle della confluenza del torrente Grand-St-Bernard, l'Artanavaz è nuovamente esondato, in un settore prativo poco rilevato posto in sinistra, andando a depositare materiale detritico ed abbattendo alcuni alberi.

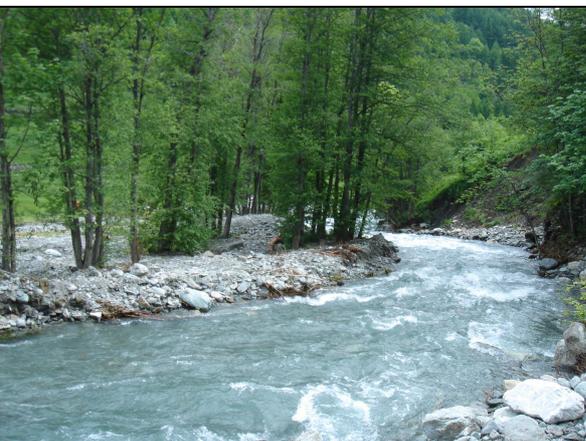
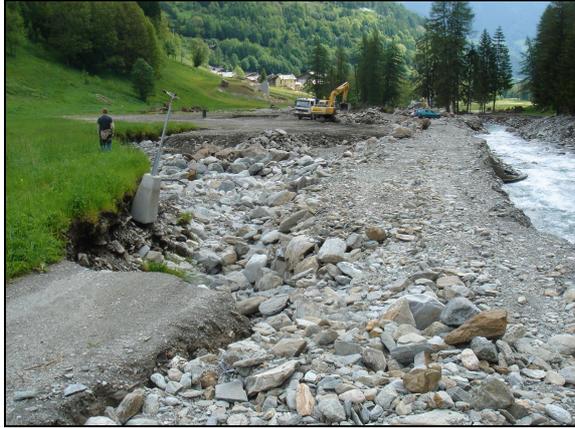
Poche decine di metri a valle del ponte fenomeni di diversione del torrente hanno interessato entrambe le sponde andando a coinvolgere un'ampia porzione prativa e provocando, come già accennato in precedenza, l'asportazione della coltre superficiale per una profondità di circa 1 m, la completa distruzione delle arginature, danni diffusi alla tubazione e agli irrigatori dei pascoli adiacenti.

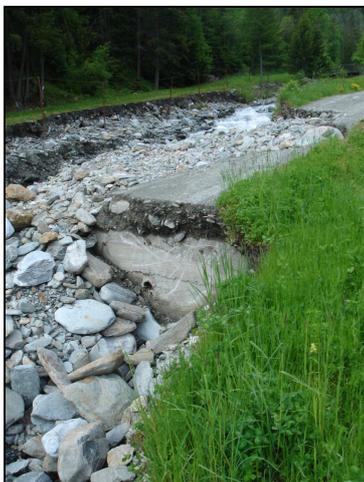
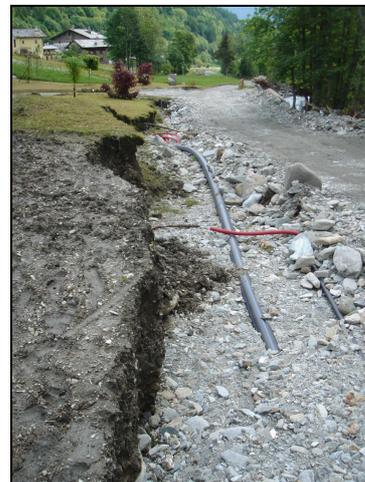
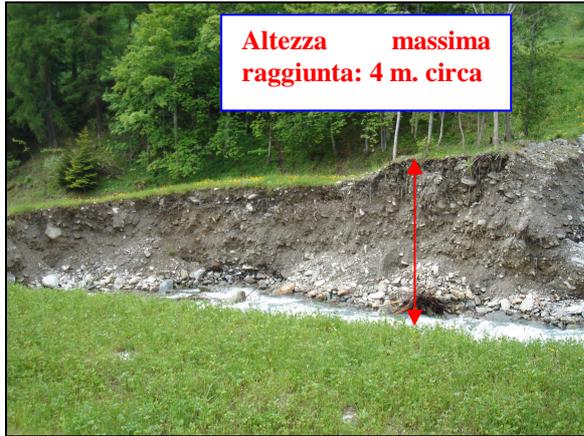
Il tratto compreso tra la confluenza suddetta e il ponte della pista di fondo di quota 1.425 mt s.l.m. è stato interessato da intense erosioni spondali e di fondo che hanno generato scarpate subverticali di altezza massima che sfiora i 4 mt circa.

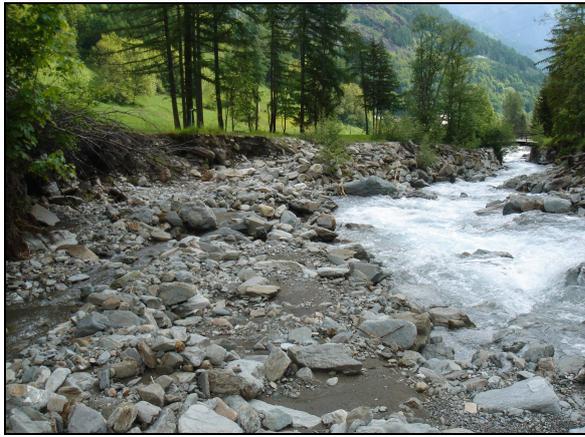
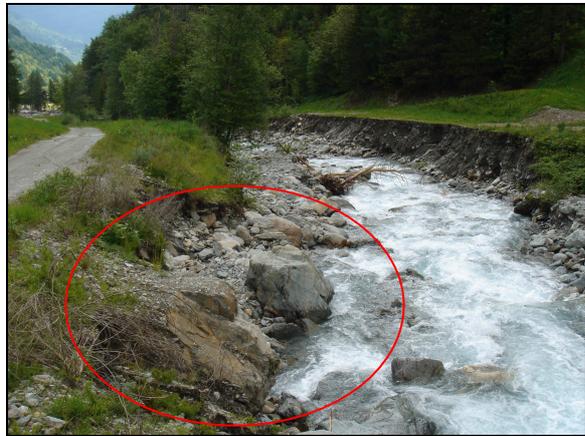
In sinistra idrografica l'erosione è andata a lambire la strada sterrata senza comunque danneggiarla.

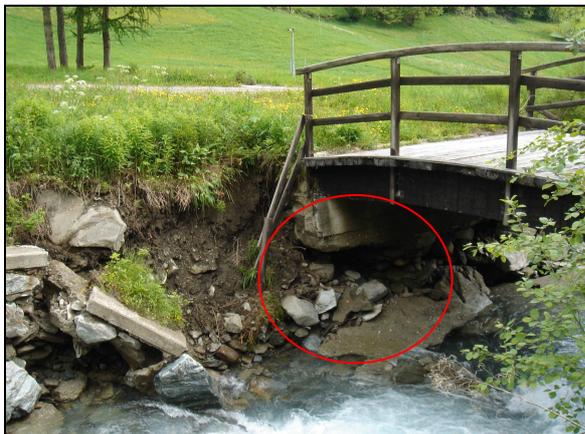
Il ponte della pista di fondo, posto a quota 1.405 mt s.l.m., ha subito lo scalzamento parziale del muro d'ala senza tuttavia presentare danni visibili alla struttura lignea.

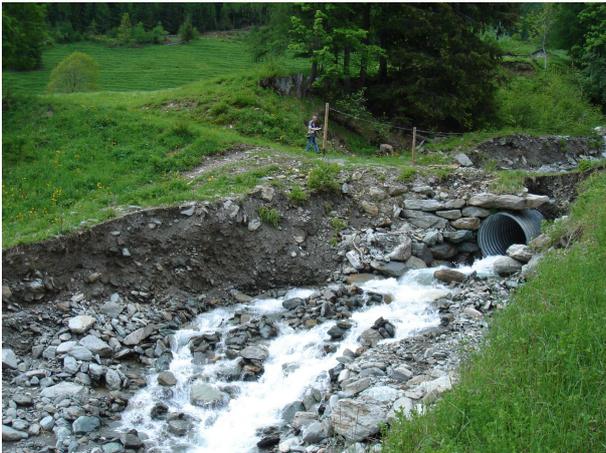
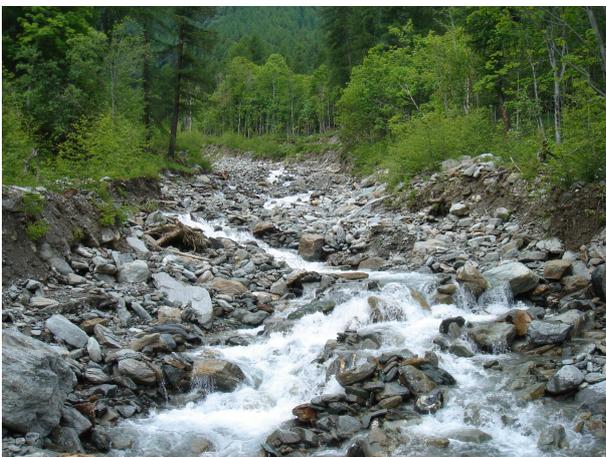
Il torrente Citrin ha innescato un intenso trasporto solido con apporto di abbondante materiale lapideo confluito all'interno del Torrente Artanavaz che a sua volta ha prodotto forti erosioni spondali, divagazioni d'alveo, danni alle arginature, alla rete viaria secondaria e alla rete irrigua dei pascoli adiacenti.

In corrispondenza dell'attraversamento di quota 1.450 mt s.l.m. che conduce agli alpeggi di Citrin il torrente, dopo aver colmato la sezione di deflusso, ha prodotto intensi fenomeni erosivi scalzando le arginature di recente realizzazione poste in sinistra idrografica del torrente Artanavaz.

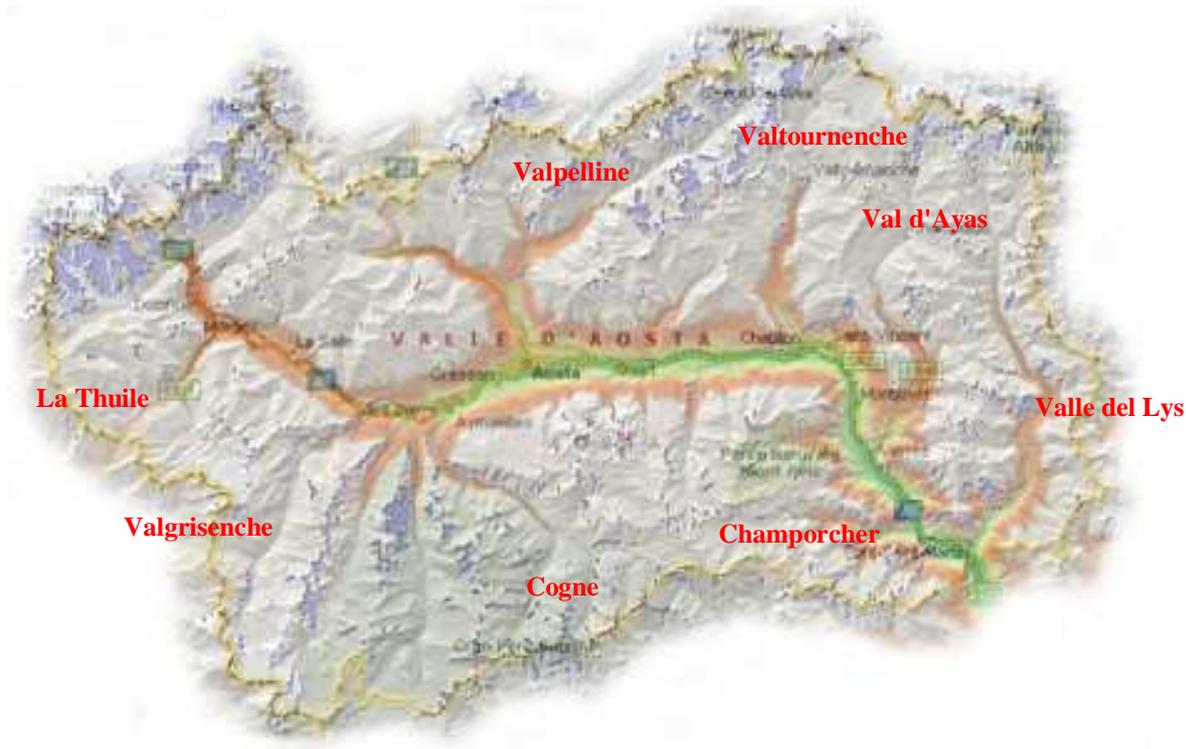
LA VALLE DI LA THUILE:

- Cretaz/Jean: fenomeni di ruscellamento diffuso interessano la strada comunale per Chavannes.
- Frebourge: viene segnalato il cedimento di alcuni tratti di scarpata della strada militare.
- Promise: l'esonazione della Dora di La Thuile provoca l'allagamento della strada comunale.
- Lièrè: l'erosione di sponda della Dora di La Thuile provoca lo scalzamento di un'arginatura.
