## FABBRICATO STURA CENTRALE

**Oggetto:** edificio denominato "**Stura Centrale**", censito al F.42, mappale 387, subalterni 1, 2, 3, 4, 5 sito in località Boutillière e facente parte dell'insediamento "*Cogne – primo villaggio minerario*", del Comune di COGNE.

Richiesta di verifica dell'interesse culturale, ai sensi dell'art.12 del D.lgs. 22.01.2004 n.42, allo scopo di alienare il bene.

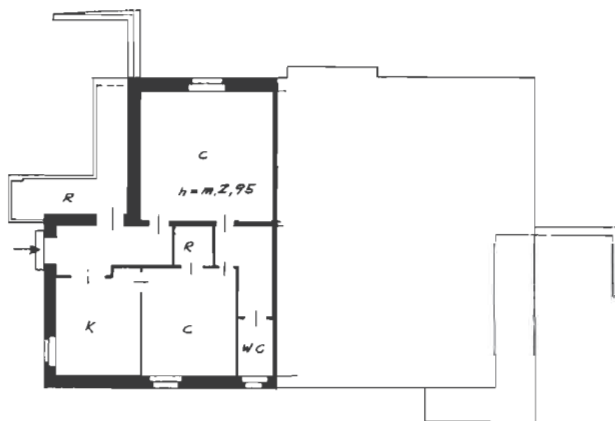
PIANO TERRENO

- **subalterno 1:** occupa la porzione più a est dell'edificio, si affaccia su tre lati, ha un ingresso indipendente e si compone di una cucina, due camere da letto, un bagno e due ripostigli.
