PROJET RITA / PROGETTO RITA

Réponses aux Impacts Tempête Alex / *Risposta Impatti Tempesta Alex*

CONFERENCE FINALE / CONFERENZA FINALE
25.05.2023

**EVALUATION DE LA PERFORMANCE DES BARRAGES ET DEVELOPPEMENT
D'UN OUTIL INFORMATIQUE OPERATIONNEL / VALUTAZIONE DELLE PRESTAZIONI
DELLE DIGHE E SVILUPPO DI UNO STRUMENTO INFORMATICO OPERATIVO**

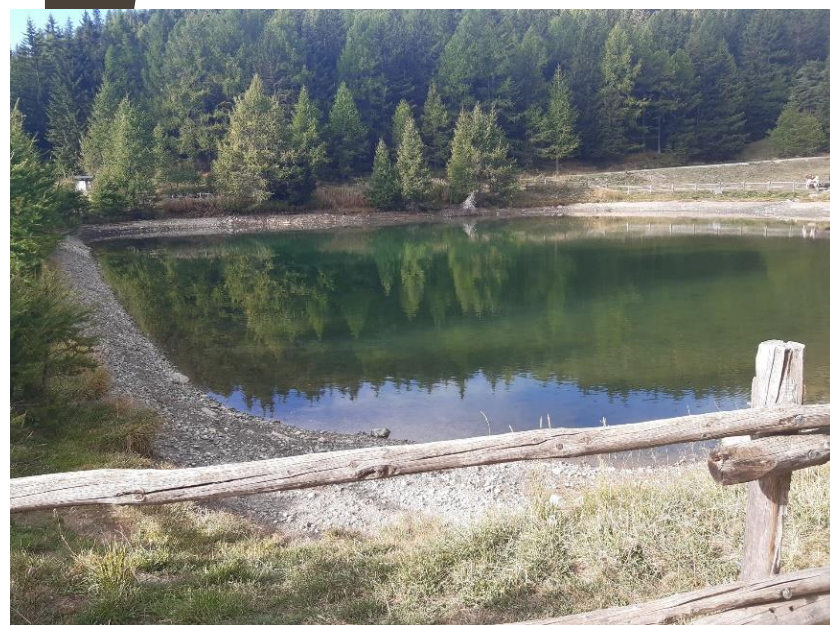
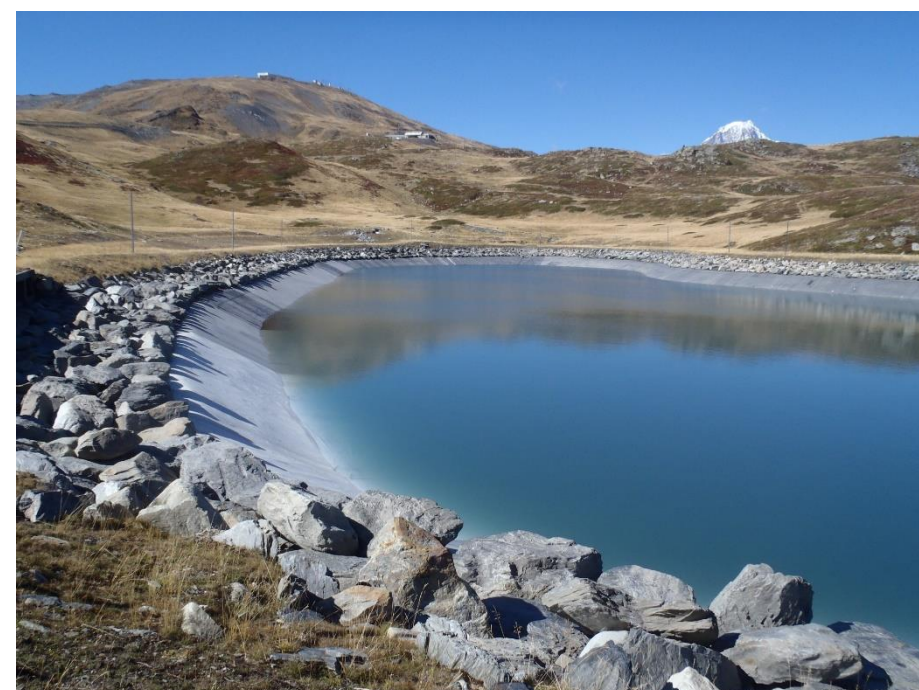
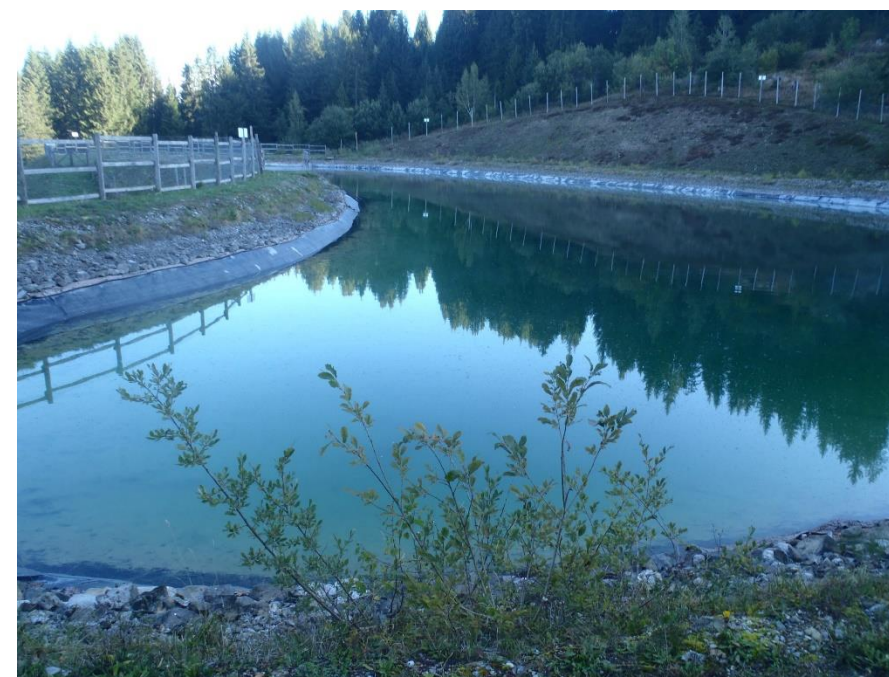
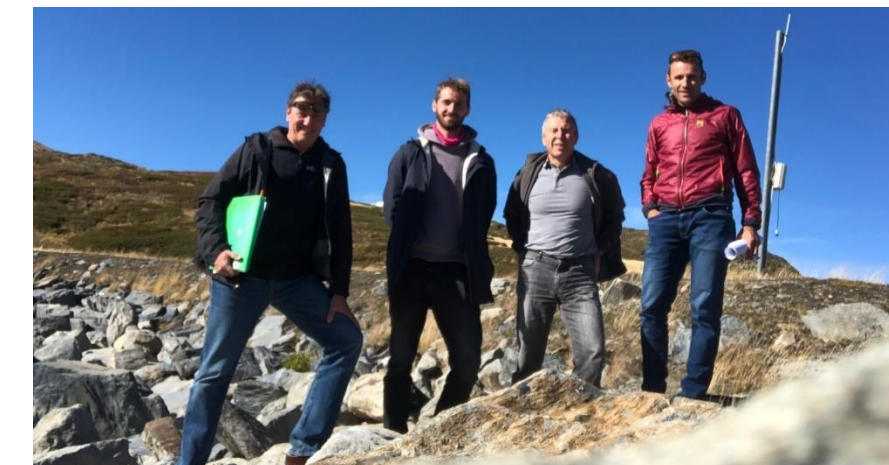
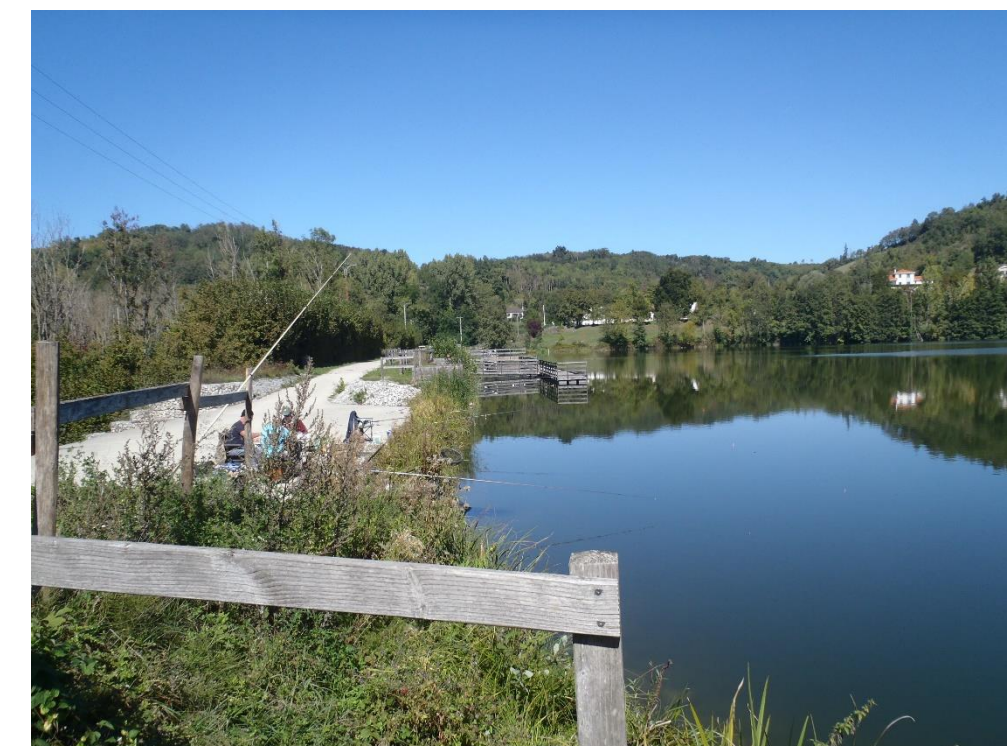
Validation des modèles et des indicateurs en grandeur réelle / Verifica dei modelli e degli indicatori nella vita reale

- **4 barrage en France et en Italie évalués dans le cadre du projet :**

- 1 retenue agricole (Italie)
- 1 retenue d'altitude (Italie)
- 1 retenue d'altitude (France)
- 1 barrage en remblai à usage loisir (France)

- **4 dighe in Francia e in Italia valutate nell'ambito del progetto :**

- 1 diga agricola (Italia)
- 1 diga d'alta quota (Italia)
- 1 diga d'alta quota (Francia)
- 1 diga di sbarramento per uso ricreativo (Francia)

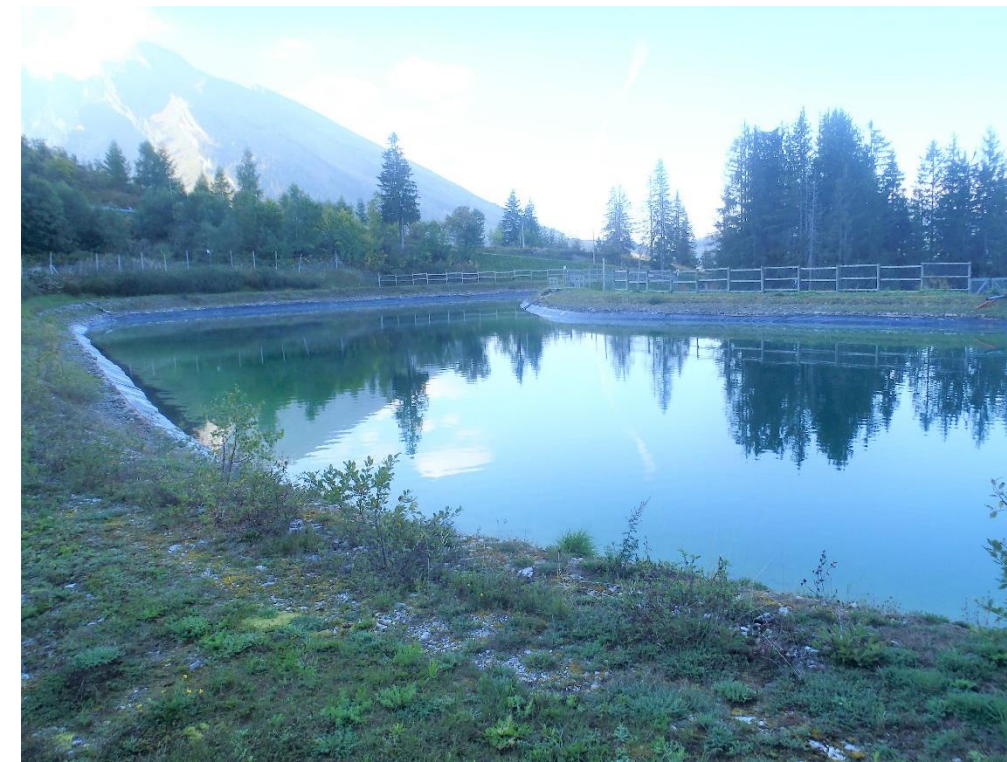
Page d'accueil / Homepage

The screenshot shows the French homepage of the RITA application. At the top, there is a dark blue header with the text "Évaluation Conformité & Performance Barrages". Below this, there are two language selection buttons: "Français" (selected) and "Italien". The main heading is "Choisissez le type de barrage". There are three selection cards: "DEG" (with a dam image), "Remblai homogène non ausculté", and "Remblai homogène ausculté". A blue arrow points from the text above to the "DEG" card. At the bottom, there are logos for Interreg ALCOTRA, RITA, INRAE, and the French Republic.

The screenshot shows the Italian homepage of the RITA application. At the top, there is a dark blue header with the text "Valutazione Conformità & Prestazioni Dighe". Below this, there are two language selection buttons: "Francese" and "Italiano" (selected). The main heading is "Scegliere il tipo di diga". There are three selection cards: "DEG" (with a dam image), "Terra omogenea non ispezionata", and "Terra omogenea ispezionata". A blue arrow points from the text above to the "DEG" card. At the bottom, there are logos for Interreg ALCOTRA, RITA, INRAE, and the Italian Republic.

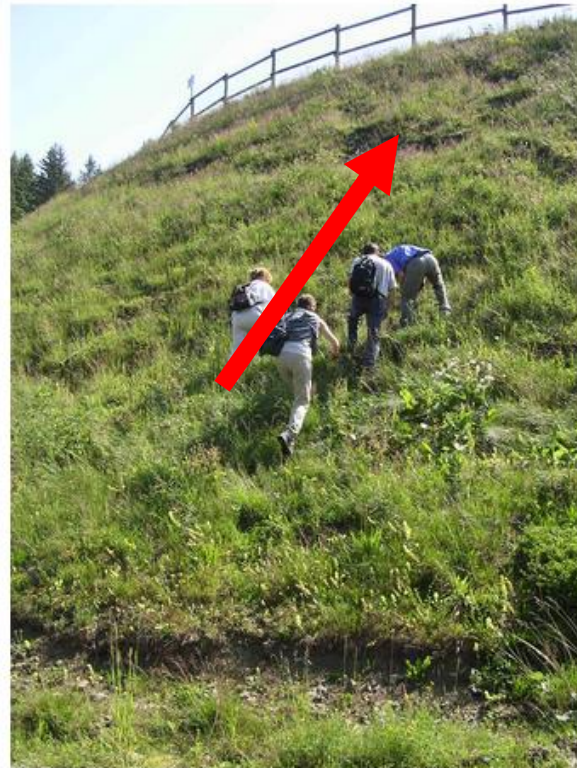
IV : Glissement, déformation du parement aval i

Glissement de peau

| Évaluation performance | Indicateurs | Note | Commentaire général |
|---|---|---|---|
| Performance vis-à-vis du glissement | IV : Glissement, déformation du parement aval | 4 | Glissement de peau |

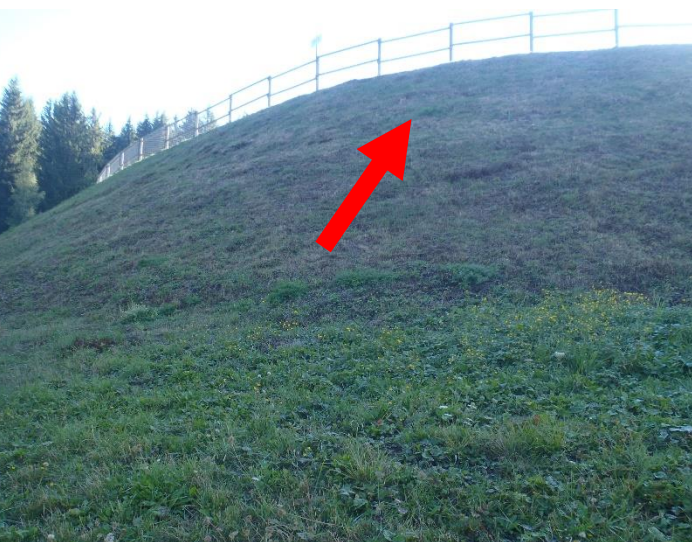
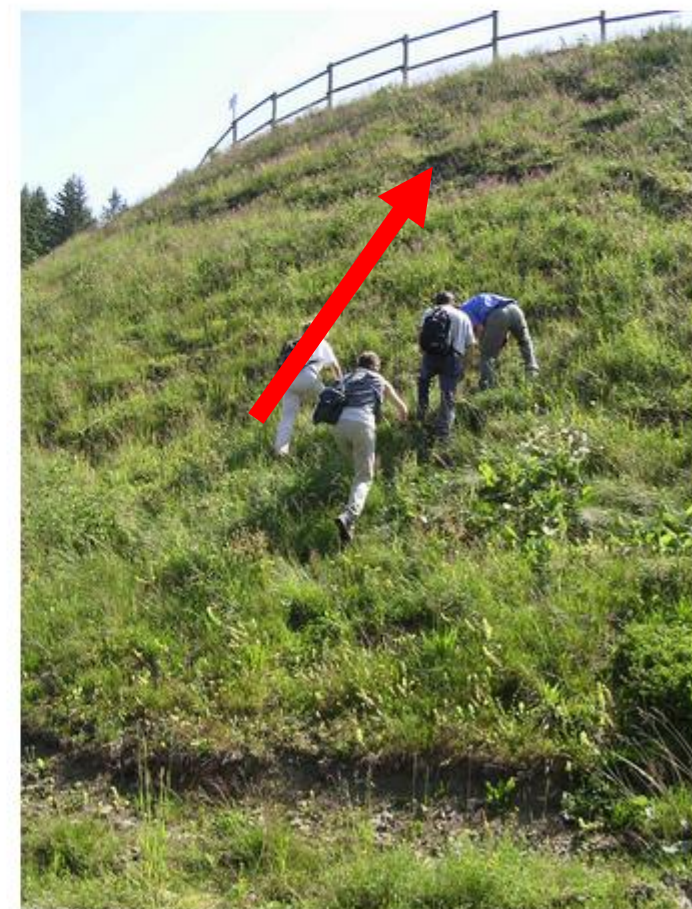
IV : Scorrimento, deformazione del paramento di valle i

Scorrimento superficiale

| Valutazione delle prestazioni | Indicatori | Punteggio | Commento generale |
|---|--|---|---|
| Prestazioni in relazione allo scorrimento | IV : Scorrimento, deformazione del paramento di valle | 4 | Scorrimento superficiale |

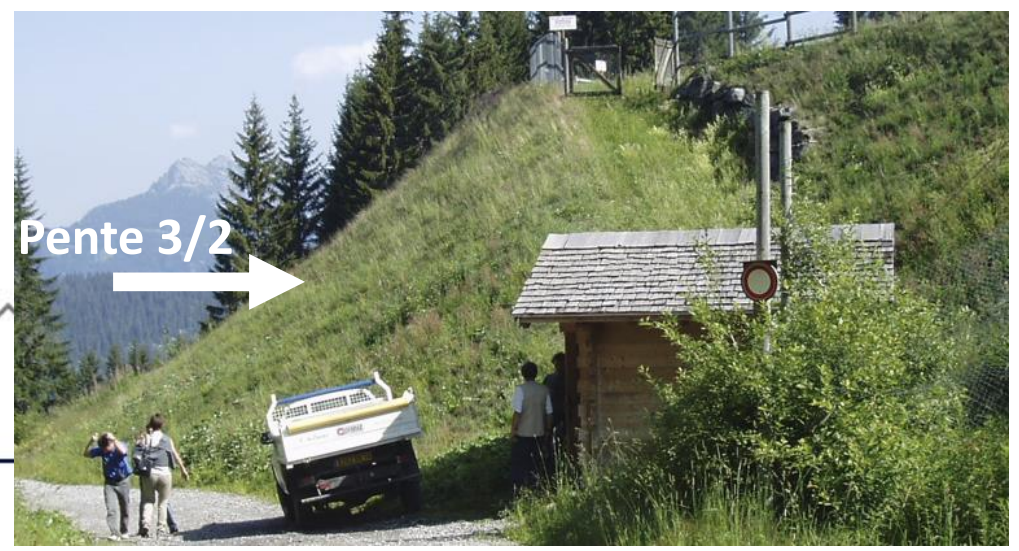
Démonstration / Dimostrazione
Commentaire – Photo / Commento - Foto

Conformite (2 / 2 renseignés)

IDB : Géométrie du talus

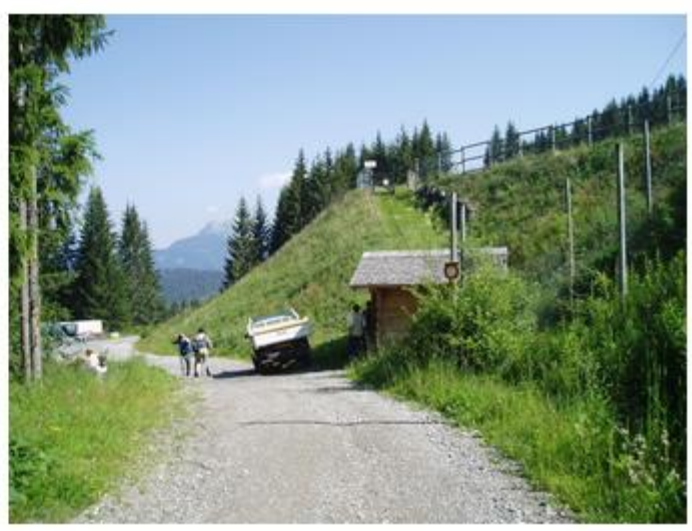
Pente 3/2

| Évaluation performance | Indicateurs | Note | Commentaire général |
|---|---|---|---|
| | IDB : Géométrie du talus | 3 | Hauteur = 11 m Fruit de 1.5 > 2.5 |

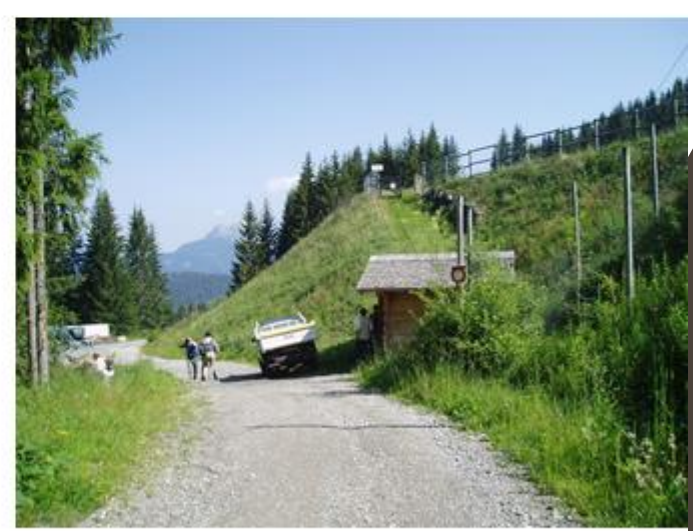
IDB : Geometria della scarpata

Pendenza 3/2

| Valutazione delle prestazioni | Indicatori | Punteggio | Commento generale |
|---|--|---|---|
| | IDB : Geometria della scarpata | 3 | Altezza= 11 m Inclinazione scarpata di valle= 1.5 < 2.5 |
