## VERBALE DI ESECUZIONE D'URGENZA DI LAVORI INDIFFERIBILI

**OGGETTO: Intervento urgente ed indifferibile di disalveo del torrente Arpisson in corrispondenza del bacino della briglia in località Moulin del Comune di Pollein, a seguito degli eventi alluvionali che hanno colpito il territorio della Regione Autonoma della Valle d'Aosta il 29-30 giugno 2024, di cui al Decreto n. 304 del 30.06.2024 di dichiarazione di stato di calamità Identificativo portale dissesti ID3850.**

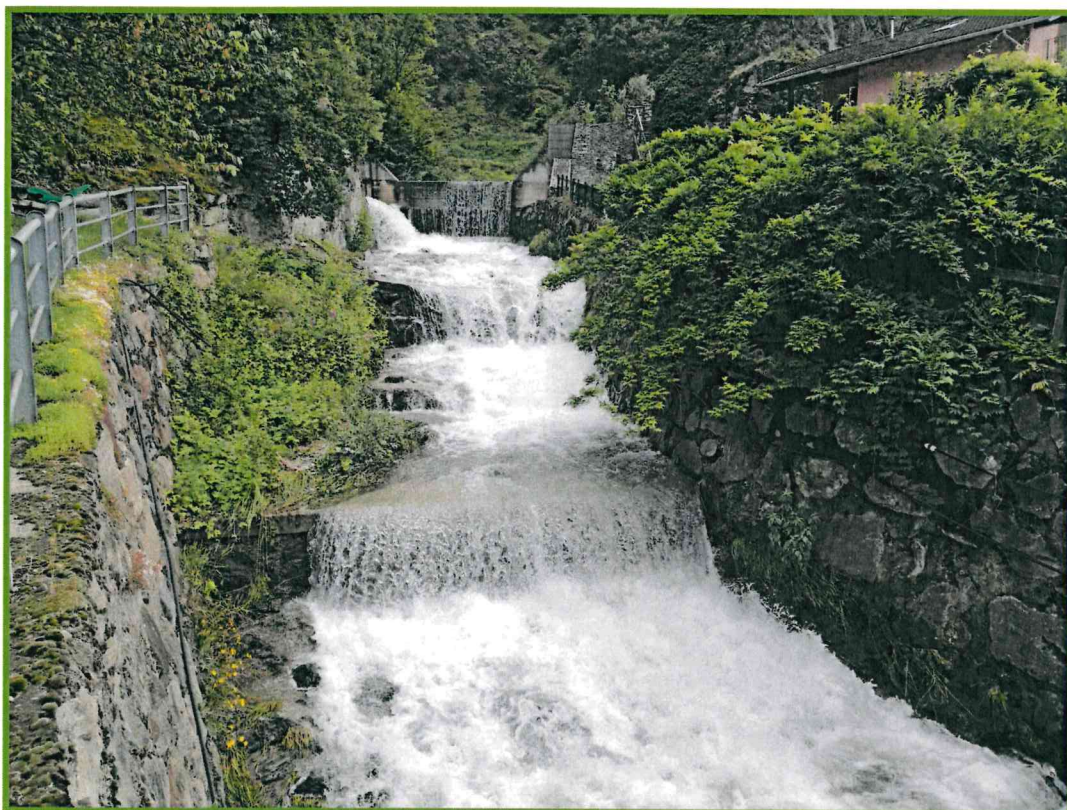
FOTO 1: vista da valle della briglia in loc. Moulin

Un intervento immediato sull'asta torrentizia interessata dall'evento, consistente principalmente nel ripristino dell'efficienza e della capacità di trattenimento del sopra indicato bacino tramite disalveo in modo che, in caso di ulteriori

precipitazioni, possa essere evitato il pregiudizio per la zona antropizzata adiacente. Si rende, altresì, indispensabile procedere al consolidamento statico della briglia ripristinando l'ammorsamento della gaveta sul fianco DX del versante.

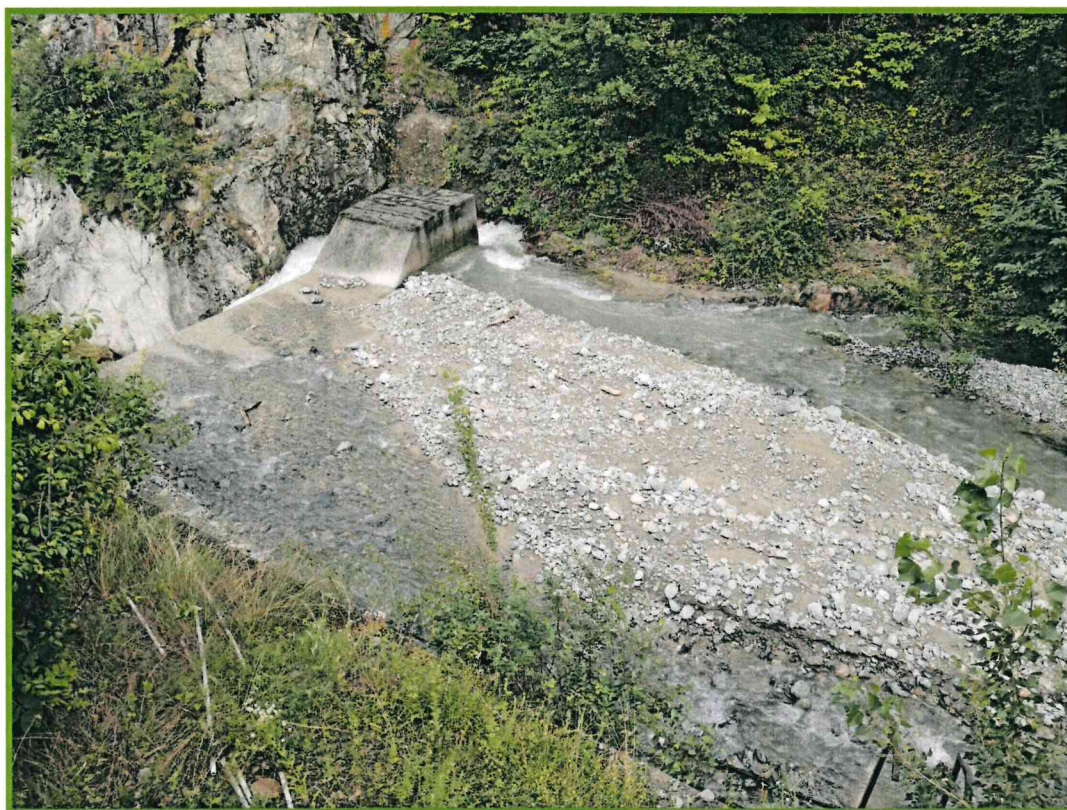
A partire dalle ore 18:00 del giorno 1° luglio, a seguito di indicazione del Dirigente, dott. geol. Massimo BROCCOLATO, ho effettuato un sopralluogo per verificare l'entità del fenomeno. Dalle informazioni assunte e sulla scorta di quanto riscontrato nel corso del sopralluogo, ho potuto constatare che, verosimilmente tra la tarda serata del 29 e le prime ore del 30 giugno 2024, si è innescato un fenomeno di lava torrentizia che ha determinato il trasporto a valle di materiale detritico dalla parte alta bacino del torrente Arpisson con il contenimento del trasporto solido entro le sponde del torrente e con il conseguente deposito dello stesso in corrispondenza del bacino di laminazione della briglia in loc. Moulin, per un volume stimato in circa 500,00 m<sup>3</sup>, creando una situazione di elevata criticità per l'importante riduzione della capacità di accumulo del bacino stesso. Risulta, inoltre, erosa la sponda DX in corrispondenza della gaveta della briglia rendendo precario l'ammorsamento della stessa al versante.

FOTO 3: vista da monte del bacino della briglia con erosione in sponda DX

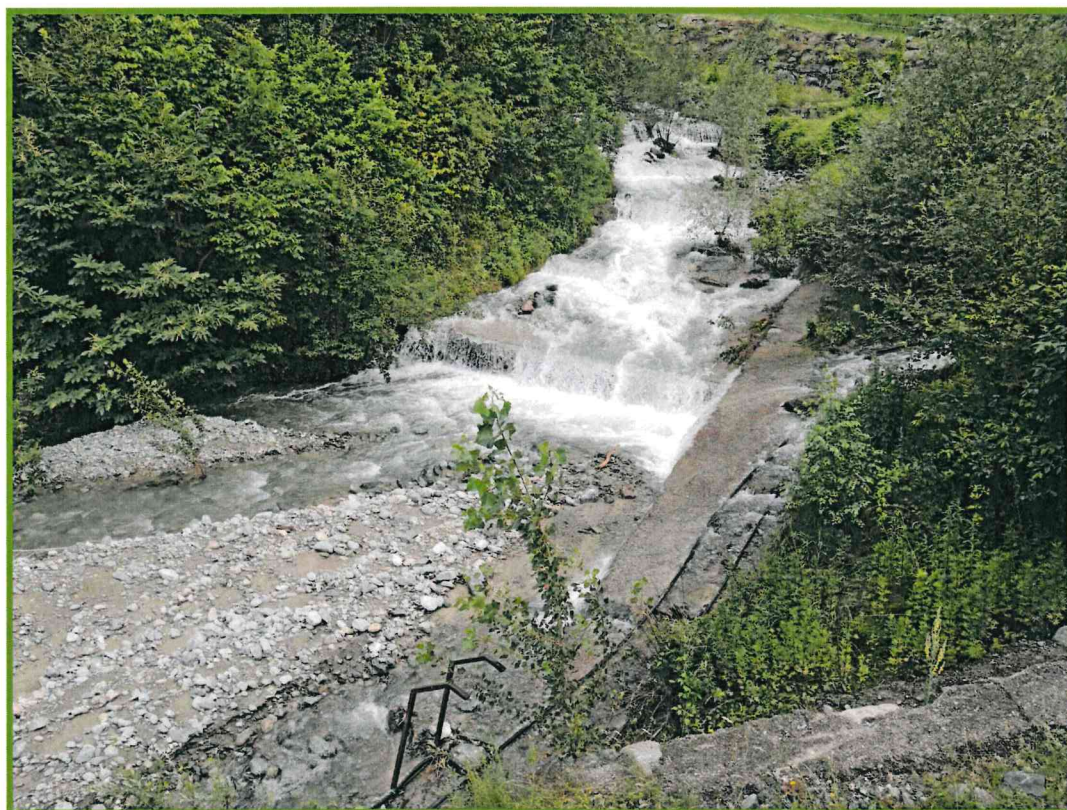
FOTO 4: vista verso monte del bacino della briglia
