## VERBALE DI ESECUZIONE D'URGENZA DI LAVORI INDIFFERIBILI

**OGGETTO: Intervento urgente ed indifferibile di disalveo del torrente Arpisson in corrispondenza del bacino della briglia in località Moulin del Comune di Pollein, a seguito degli eventi alluvionali che hanno colpito il territorio della Regione Autonoma della Valle d'Aosta il 29-30 giugno 2024, di cui al Decreto n. 304 del 30.06.2024 di dichiarazione di stato di calamità Identificativo portale dissesti ID3850.**

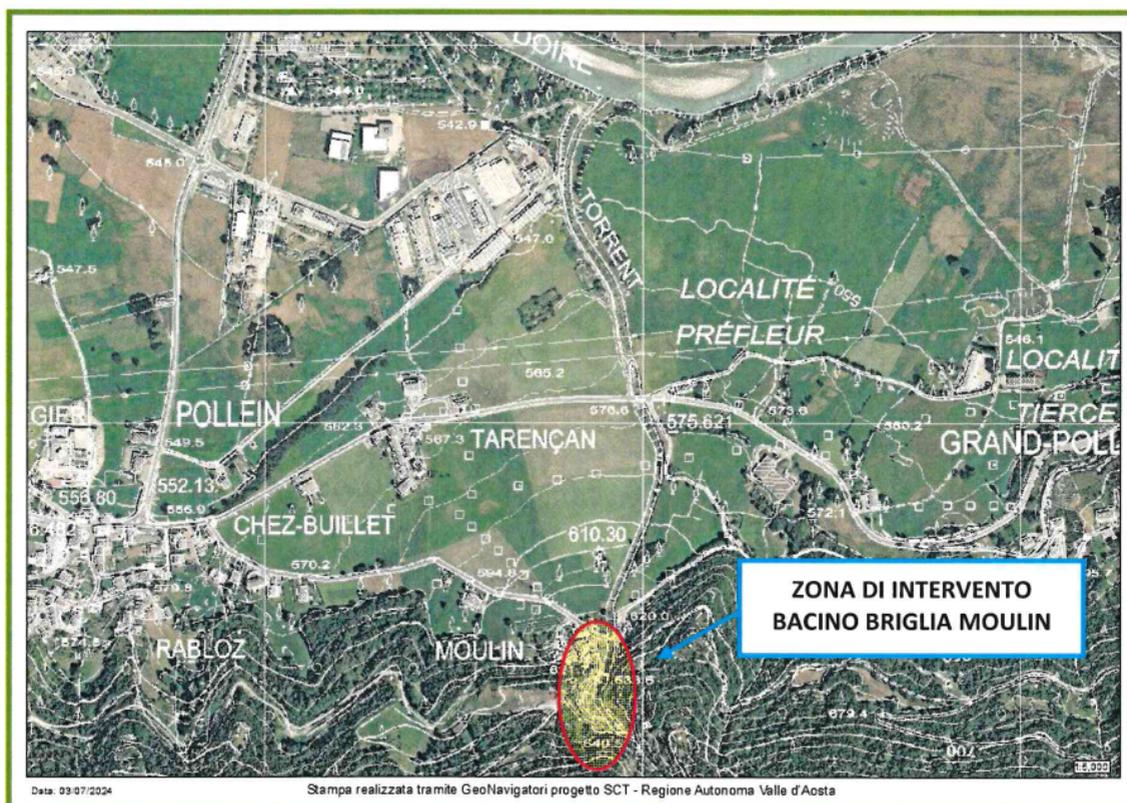
Per una migliore illustrazione delle criticità allego in calce al presente verbale una documentazione fotografica e, per l'individuazione dei settori di intervento e di stoccaggio del materiale disalveato, mi riferisco alla cartografia di seguito riportata, estratta dal CTRN:

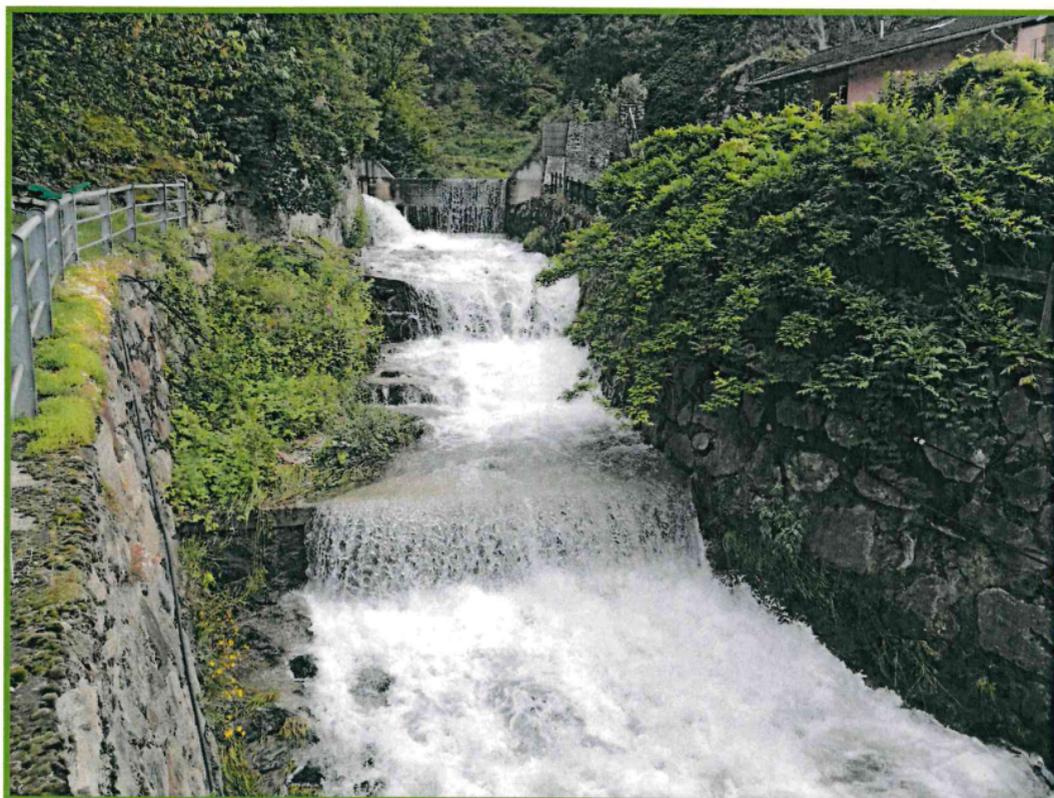
FOTO 1: vista da valle della briglia in loc. Moulin

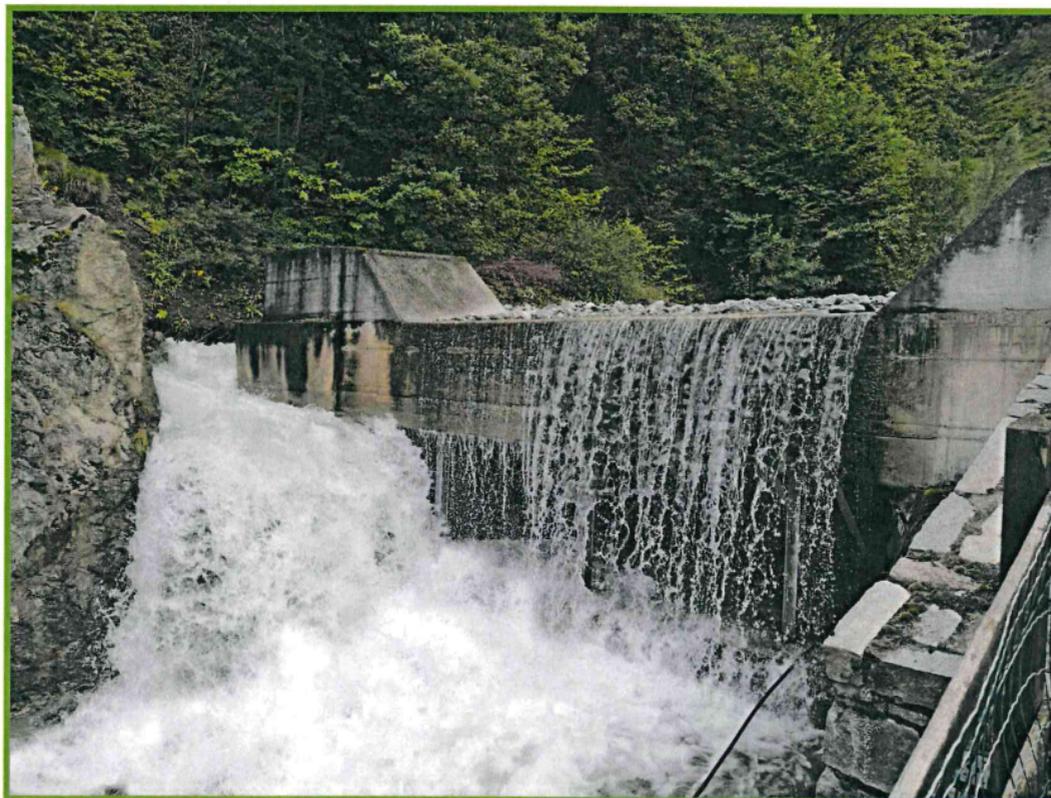
A partire dalle ore 18:00 del giorno 1° luglio, a seguito di indicazione del Dirigente, dott. geol. Massimo BROCCOLATO, ho effettuato un sopralluogo per verificare l'entità del fenomeno. Dalle informazioni assunte e sulla scorta di quanto riscontrato nel corso del sopralluogo, ho potuto constatare che, verosimilmente tra la tarda serata del 29 e le prime ore del 30 giugno 2024, si è innescato un fenomeno di lava torrentizia che ha determinato il trasporto a valle di materiale detritico dalla parte alta bacino del torrente Arpisson con il contenimento del trasporto solido entro le sponde del torrente e con il conseguente deposito dello stesso in corrispondenza del bacino di laminazione della briglia in loc. Moulin, per un volume stimato in circa 500,00 m<sup>3</sup>, creando una situazione di elevata criticità per l'importante riduzione della capacità di accumulo del bacino stesso. Risulta, inoltre, erosa la sponda DX in corrispondenza della gaveta della briglia rendendo precario l'ammorsamento della stessa al versante.

FOTO 2: vista laterale della briglia con erosione in sponda DX

precipitazioni, possa essere evitato il pregiudizio per la zona antropizzata adiacente. Si rende, altresì, indispensabile procedere al consolidamento statico della briglia ripristinando l'ammorsamento della gaveta sul fianco DX del versante.

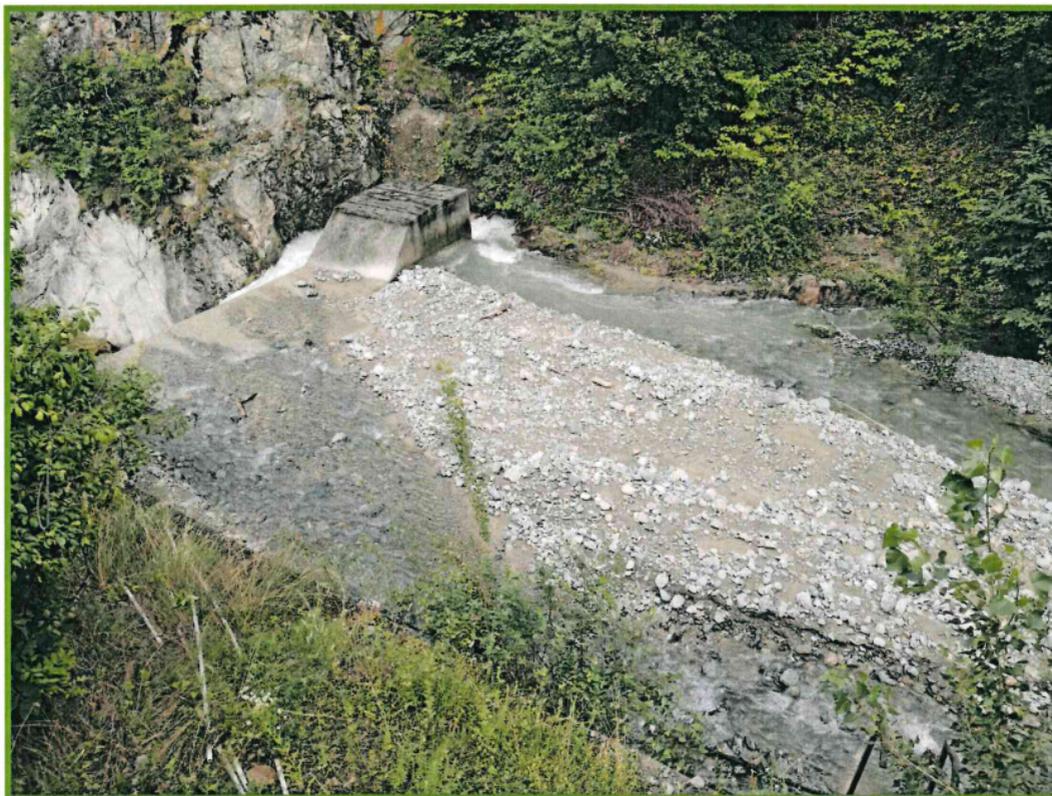
FOTO 3: vista da monte del bacino della briglia con erosione in sponda DX

Un intervento immediato sull'asta torrentizia interessata dall'evento, consistente principalmente nel ripristino dell'efficienza e della capacità di trattenimento del sopra indicato bacino tramite disalveo in modo che, in caso di ulteriori

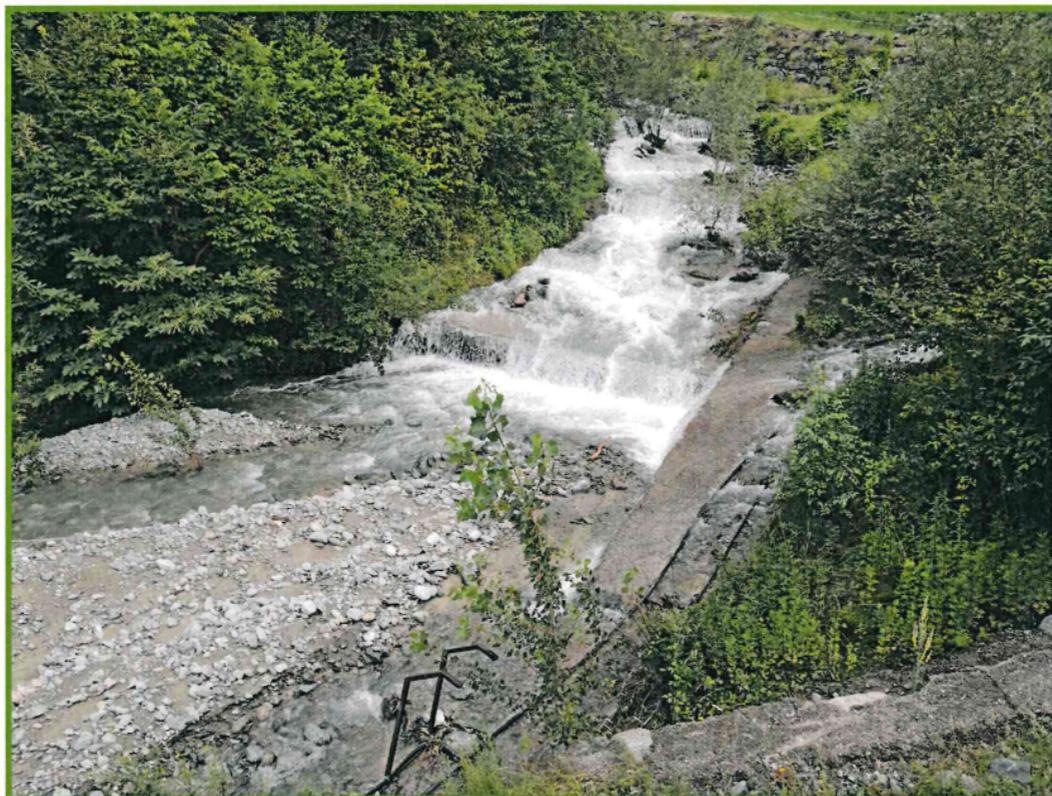
FOTO 4: vista verso monte del bacino della briglia
