VERBALE DI ESECUZIONE D'URGENZA DI LAVORI INDIFFERIBILI

OGGETTO: Intervento urgente ed indifferibile di pulizia e disalveo di un tratto del canalone da valanga/impluvio denominato “Comba Vieille” nei pressi della località Vesey del Comune di Valpelline, a seguito degli eventi alluvionali che hanno colpito il territorio della Regione Autonoma della Valle d’Aosta il 29-30 giugno 2024, di cui al Decreto n. 304 del 30.06.2024 di dichiarazione di stato di calamità.

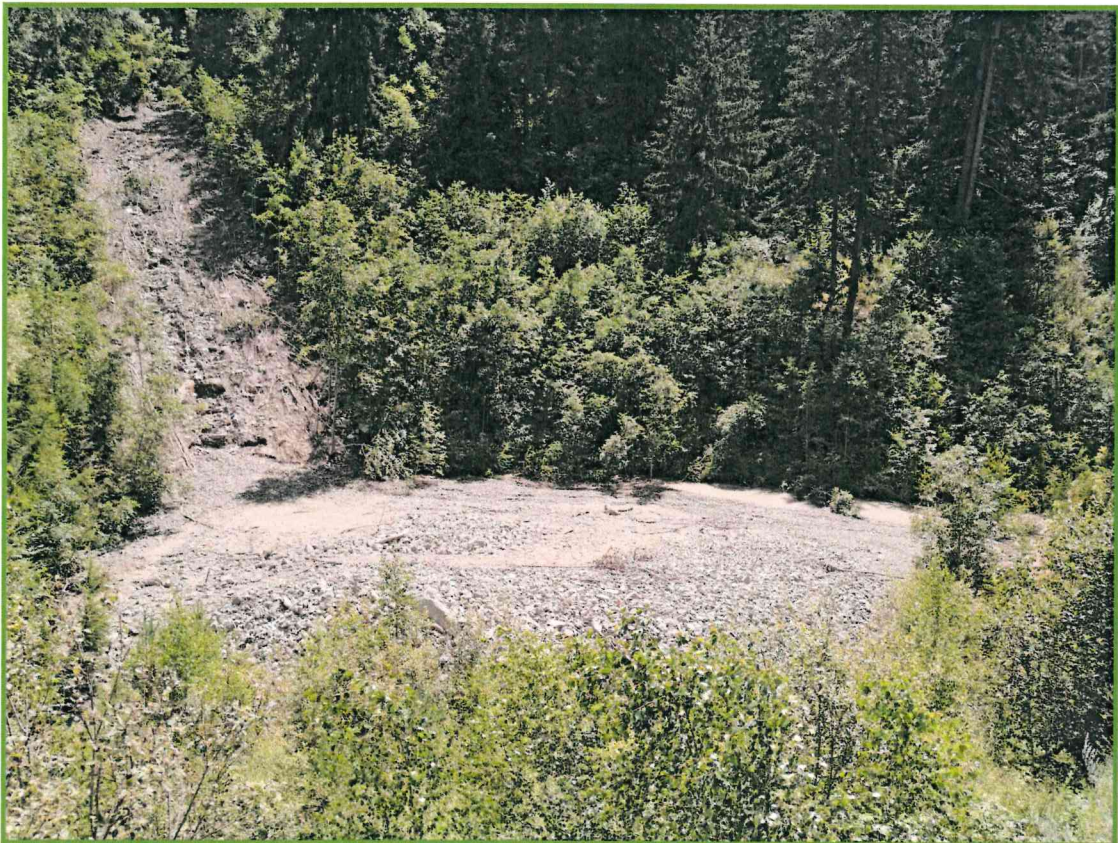
Nel corso del sopralluogo ho constatato che il canale da valanga/impluvio denominato "Comba Vieille", soprattutto nel tratto in corrispondenza e immediatamente a monte della località Vesey, risulta completamente occupato da materiale inerte accumulatosi nel corso degli anni e, in maniera più consistente, dal trasporto solido depositatosi a seguito di una recente colata detritica; l'insieme dei due fattori, correlati, inoltre, dalla presenza di una abbondante vegetazione arborea ed arbustiva, ha determinato l'ostruzione della sezione che contiene sia le acque - normalmente di entità limitata - che defluiscono lungo l'impluvio, sia la massa nevosa che vi scorre in caso di caduta di valanga.

FOTO 1: vista da valle del bacino della di accumulo della valanga a monte della S.R. n. 28

Un intervento immediato sul canale in oggetto, consistente principalmente nel ripristino della sua sezione mediante il taglio della vegetazione e l'asportazione

del materiale detritico che sarà depositato prevalentemente sulla sua sponda DX in modo da innalzarla e consolidarla, tende principalmente a contrastare la possibilità che, in occasione di caduta di valanghe dalla Becca Morion, la massa nevosa vada ad interessare il vicino abitato di Vesey.

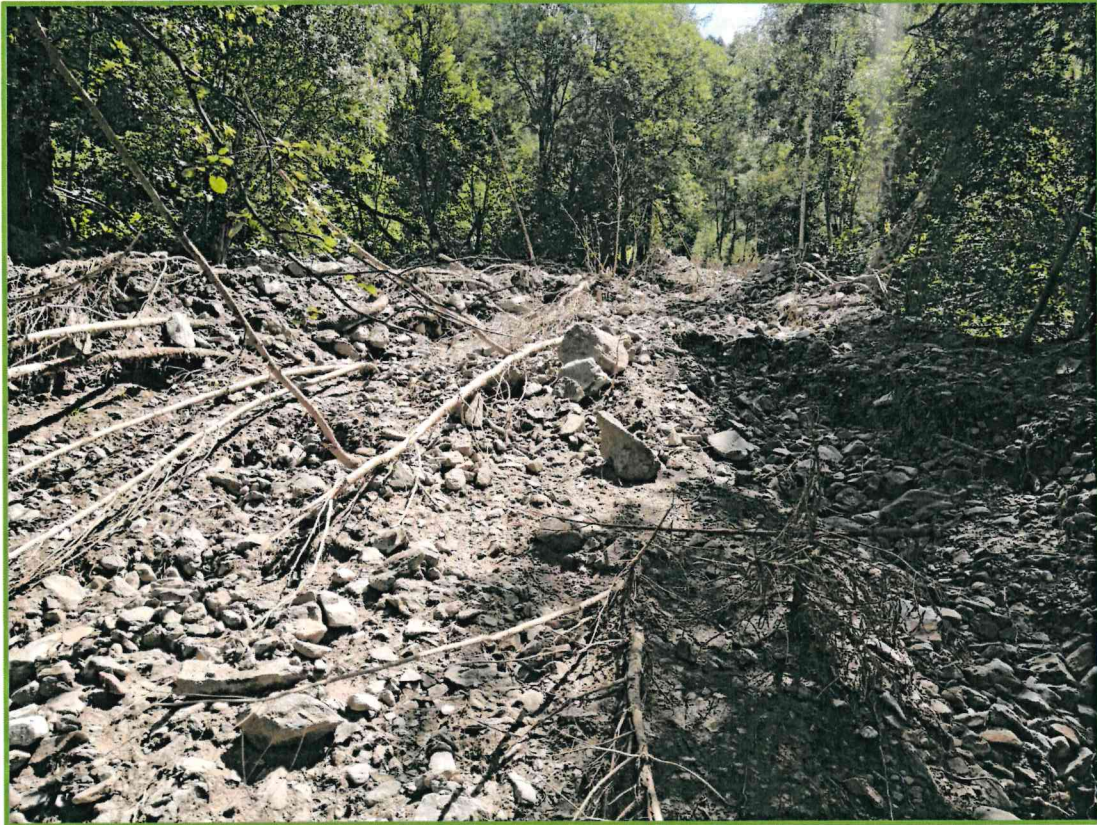
Dalle informazioni assunte e dalle verifiche effettuate ho potuto riscontrare che, verosimilmente in concomitanza con le abbondanti precipitazioni registrate tra la tarda serata del 29 e le prime ore del 30 giugno 2024, lungo il canale da valanga/impluvio denominato "Combe Vieille" che percorre il versante nord-ovest della Becca Morion (Q. 2.713 m slm), si è innescato un fenomeno di colata detritica che ha determinato il trasporto a valle di materiale inerte con il contenimento del trasporto solido entro le sponde del canale/impluvio e con il conseguente deposito dello stesso in più punti a partire dall'attraversamento in località Cheseille (Q. 1.361) della soprastante strada podereale per la località Verdzignolettaz (dissesto censito con ID 3986) e, successivamente, nel tratto compreso di canale/impluvio medesimo tra le quote 1.250 e 1.150 circa nei pressi della frazione Vesey e, infine, in corrispondenza del bacino di accumulo del deposito da valanga realizzato appena a monte della progressiva chilometrica 11+800 della strada regionale n. 28 (Q 1.100).

FOTO 2: vista da valle verso monte del tratto di canalone/impluvio ostruito

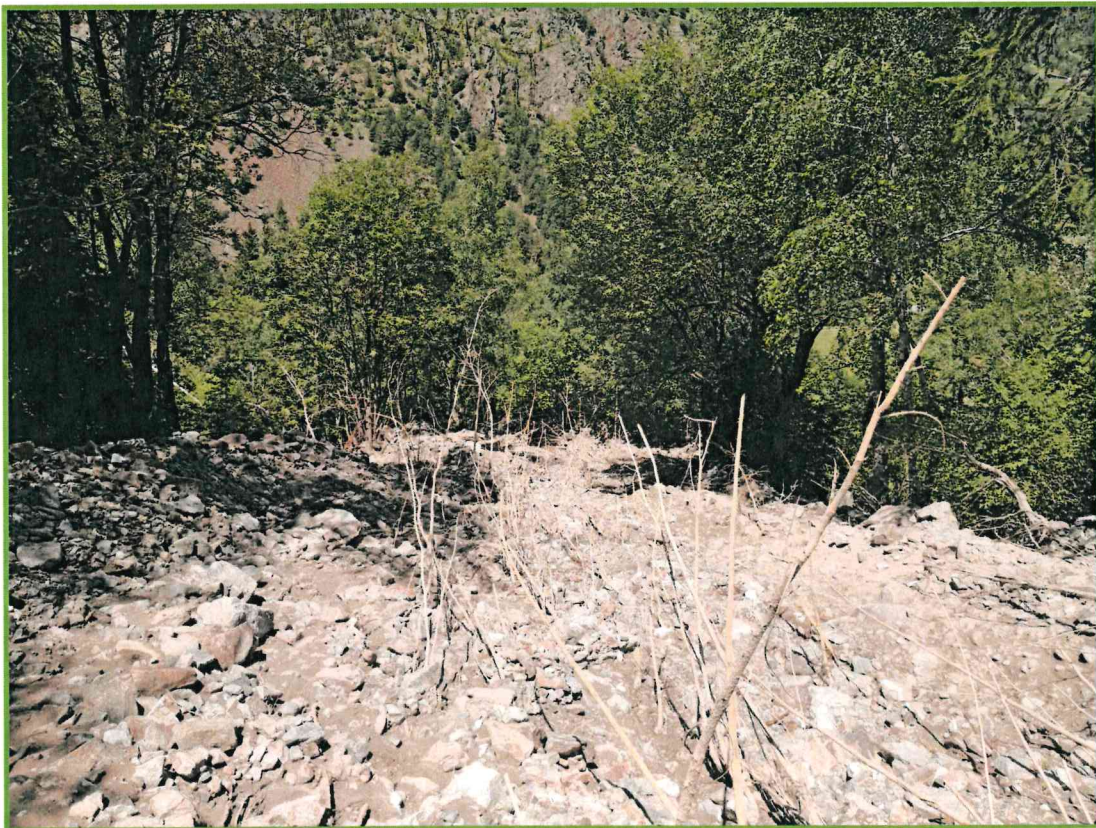
FOTO 3: vista da monte verso valle del medesimo tratto di canalone/impluvio
