ETUDE DE L'ETAT DE CONSERVATION DES PEINTURES MURALES DE L'EGLISE DES SAINTS PIERRE ET OURS EN AOSTE

Lorenzo Appolonia, Laura Degani*, Monica Ganio*, Piero Mirti**

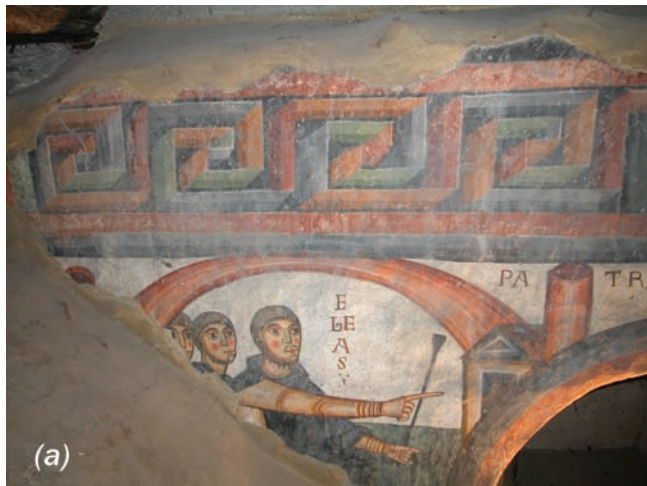
1) sur le support, ont été mis en évidence soit un dense réseau de craquelures dû au retrait des mortiers en phase d'exécution soit de nombreux détachements entre la peinture et le mur lequel est constitué de cailloux de pierre amalgamés avec un mortier de chaux (fig. 2a, 2b);

2. Photo en lumière directe (a) et le même mur avec une lumière latérale (b).
(L. Degani)

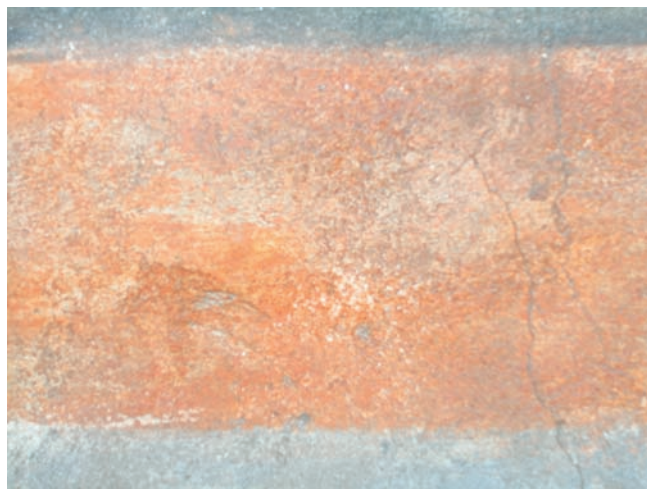
En correspondance des efflorescences salines aciculaires, sont présentes des désagrégations et des chutes de la pellicule picturale (fig. 3);

3. Exemple de portion de mur avec fissures et érosion de la couleur.
(L. Degani)

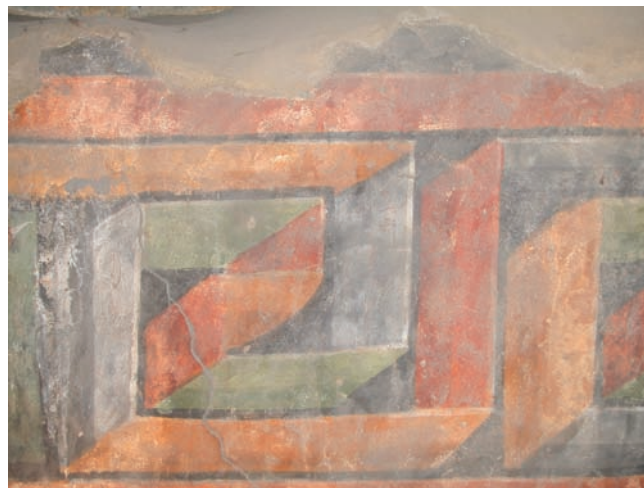
4. Partie de la décoration, on aperçoit les fissures et du dépôt de poussière sur l'irrégularité de la surface, en haut on retrouve la couche en mortier utilisée pour la couverture du sommet des murs. (L. Degani)

3) sur la surface des peintures, on a relevé, outre la présence d'un dépôt important de particules atmosphériques, également la présence d'un film protecteur de restauration mis en évidence par la luisance non naturelle de la peinture (fig. 4);

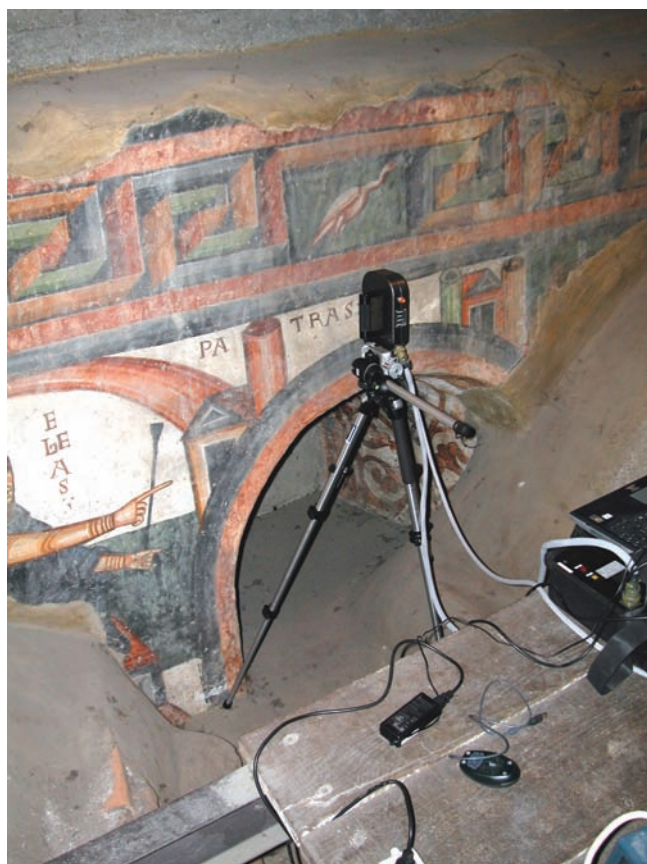
La première phase du travail a comporté une représentation cartographique générale des pigments réalisée avec des instruments portatifs pour l'analyse en fluorescence de rayons X (XRF) et pour la colorimétrie (fig. 5).

5. Spectrophotomètre en réflexion des rayons X portable, utilisé pour les analyses directes sur le monument. (L. Degani)
